***Domanda di ammissione al contributo per interventi sulla rete sentieristica delle Alpi Apuane gestita dalle sezioni del C.A.I. per l'anno 2017, con dichiarazione sostitutiva di certificazioni***

**Scheda degli interventi proposti per il contributo 2017 relativo alla rete sentieristica delle Alpi Apuane gestita dalle sezioni del C.A.I.**

## Sentiero n.191 “Mario Piotti”

## Relazione del sopralluogo al sentiero 191 “ Mario Piotti”

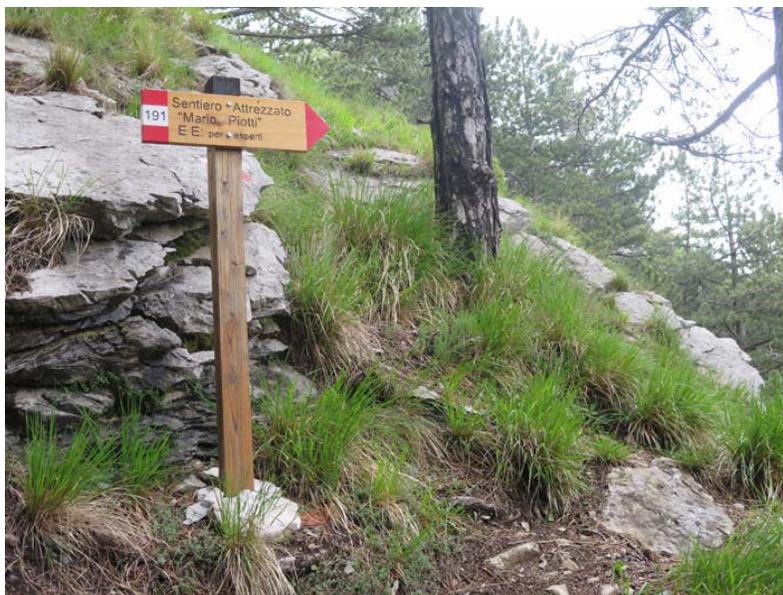
Per quanto riguarda la **segnaletica verticale**, il cartello posto al bivio con il sentiero 190 vicino alla Foce dei Lizzari indicante la difficoltà del sentiero è in ottime condizioni (foto 1).

*Foto 1 - Segnaletica verticale presente all'inizio del sentiero 191 M. Piotti sul versante di Vinca*

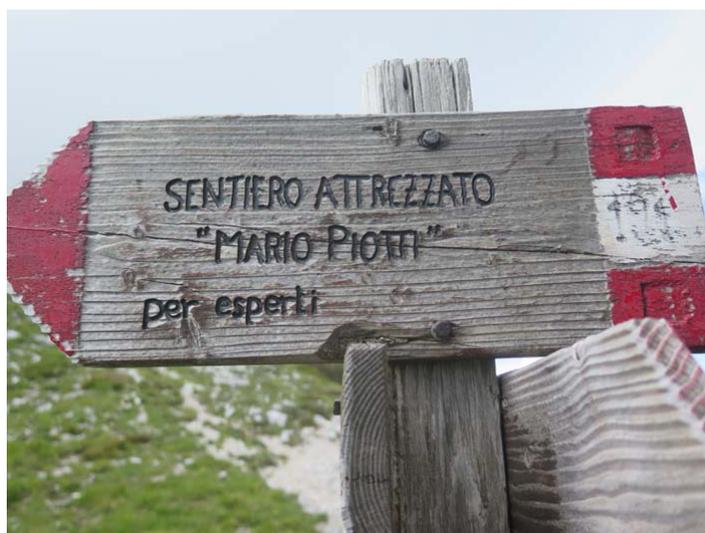
Al contrario il cartello a Foce di Giovetto necessita urgentemente di manutenzione (foto 2).

*Foto 2 - Freccia indicatrice del sentiero 191 a foce di Giovetto*

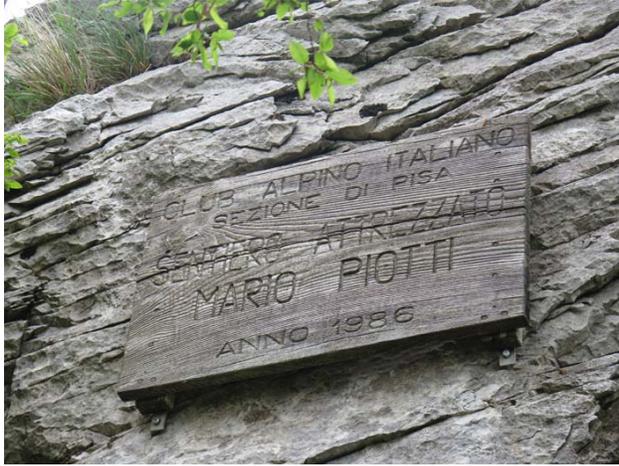
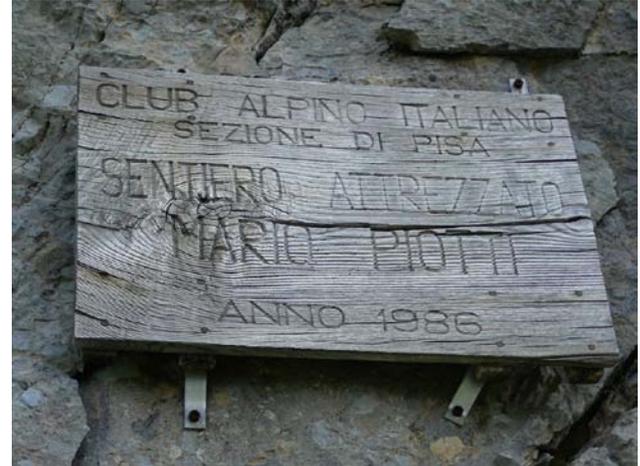
Le targhe di dedica del sentiero a Mario Piotti necessitano una consistente mano di impregnante per mantenerne la conservazione (foto 3).

*Foto 3a,b – Targhe di dedica del sentiero a Mario Piotti*

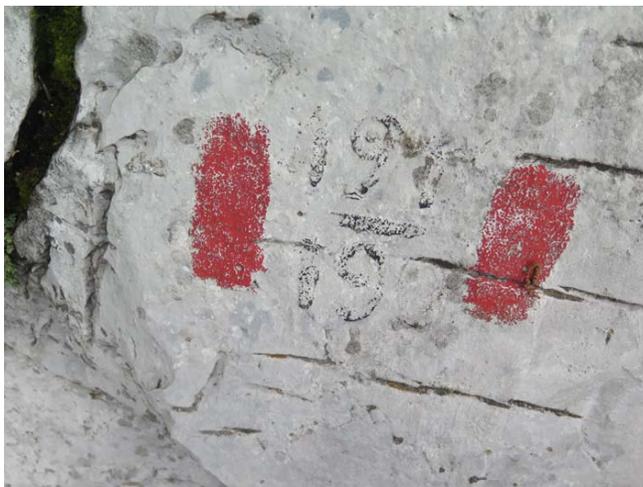
Per quanto riguarda la **segnaletica orizzontale**, nel tratto da Foce dei Lizzari al canale del Doglio il sentiero è adeguatamente segnalato, ma i segni devono essere ripassati per essere più visibili (foto 4).

*Foto 4 – Esempio di segnaletica orizzontale da ripassare*

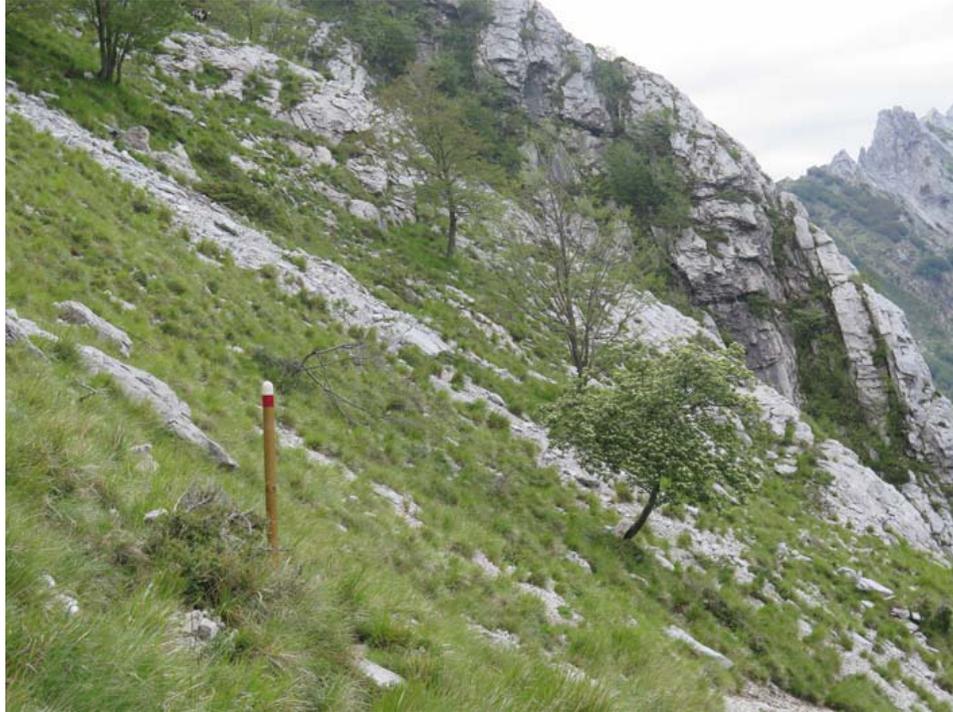
Il picchetto segnava eretto nel 2015 nella zona aperta è molto ben visibile ed in ottime condizioni (foto 5).

*Foto 5 – Picchetto segnavia eretto nel 2015*

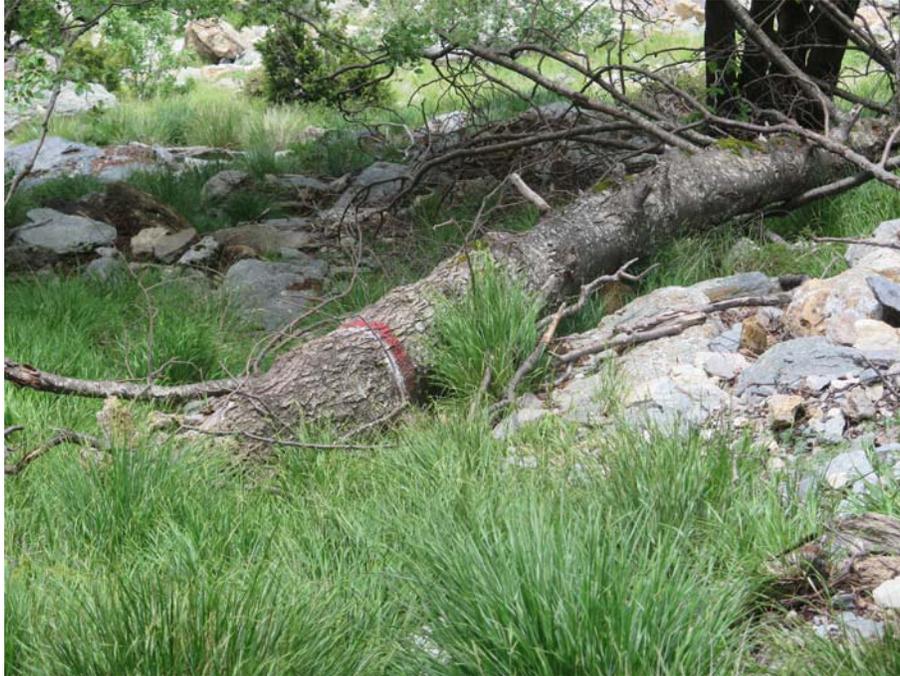
Nel tratto dopo l'attraversamento del canale del Doglio, la segnaletica orizzontale è insufficiente per la caduta di alcune piante sulle quali era stato apposto il segnale (Fig. 6), per lo sviluppo della vegetazione erbacea e per il disfacimento degli ometti. In questo tratto entro la presente stagione, è necessario infittire i segni, soprattutto nella zone prativa che conduce a Foce di Giovetto. Prima dell'ultimo strappo che conduce a Foce di Giovetto, è da evidenziare la presenza di ometti in pietra eretti per altri scopi che induce facilmente a prendere altre tracce e portare al di fuori del sentiero.

*Foto 6 – Grosso ontano caduto sul quale era stato posto il segnale bianco-rosso*

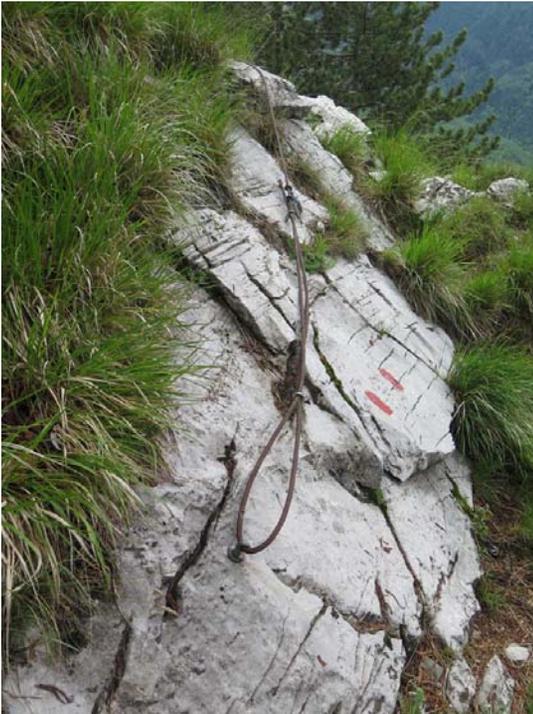
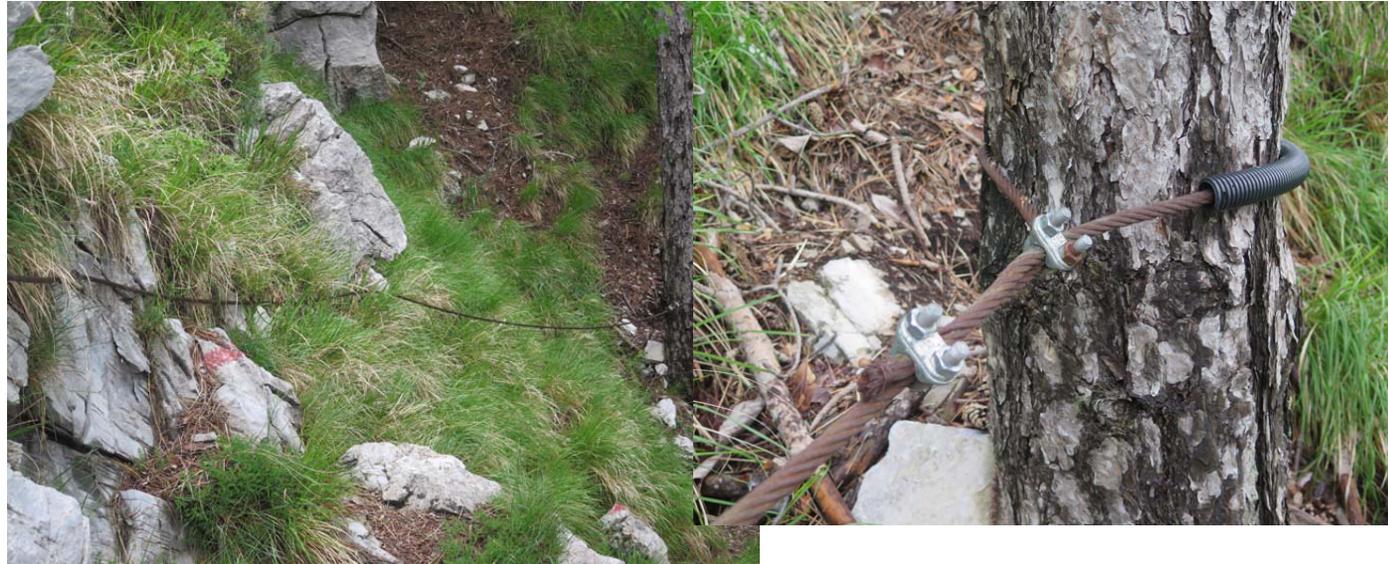
All’inizio a Foce dei Lizzari il cavo è ancorato con un chiodo a pressione (Nr 1) e bloccato con 2 morsetti (foto 7a), nella 2° e 3° parte il cavo è interrotto da due chiodi ad espansione (Nr 2 e Nr 3) (foto 7b) e nella terza si conclude con un asola (nr 4) attorno ad un grosso pino nero (foto 7c). Non si ravvede al momento necessità di interventi né sul cavo né sugli ancoraggi.

*Foto 7a, b, c - 1° tratto attrezzato a Foce dei Lizzari con visibile il chiodo a pressione all'inizio del cavo (Nr. 1) e l'asola al termine (Nr. 4)*

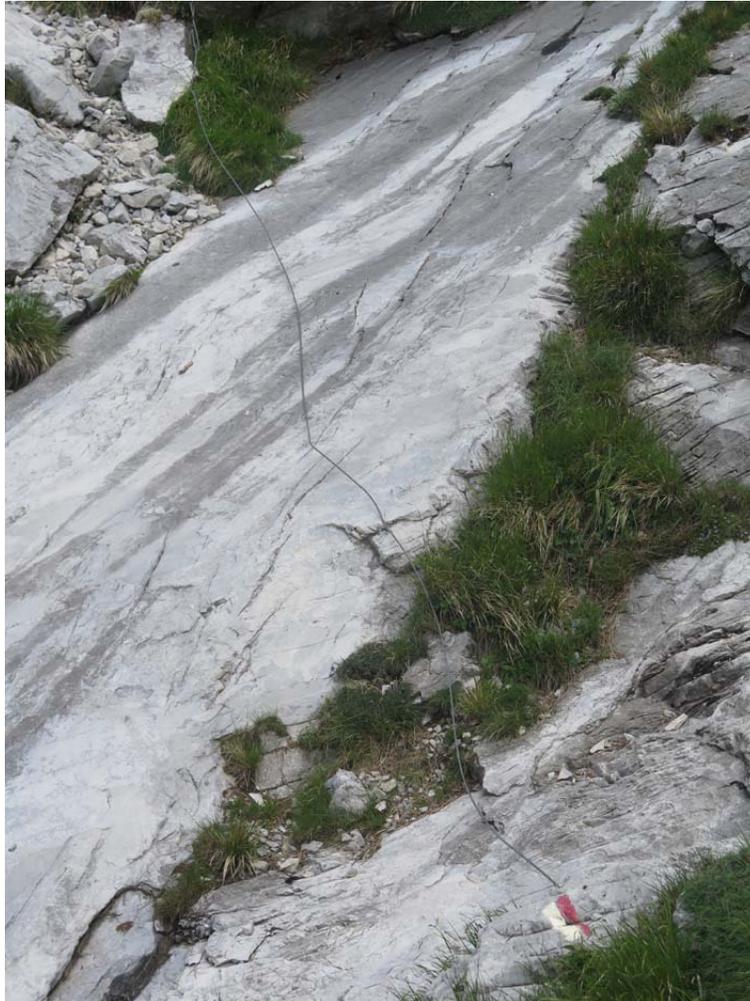
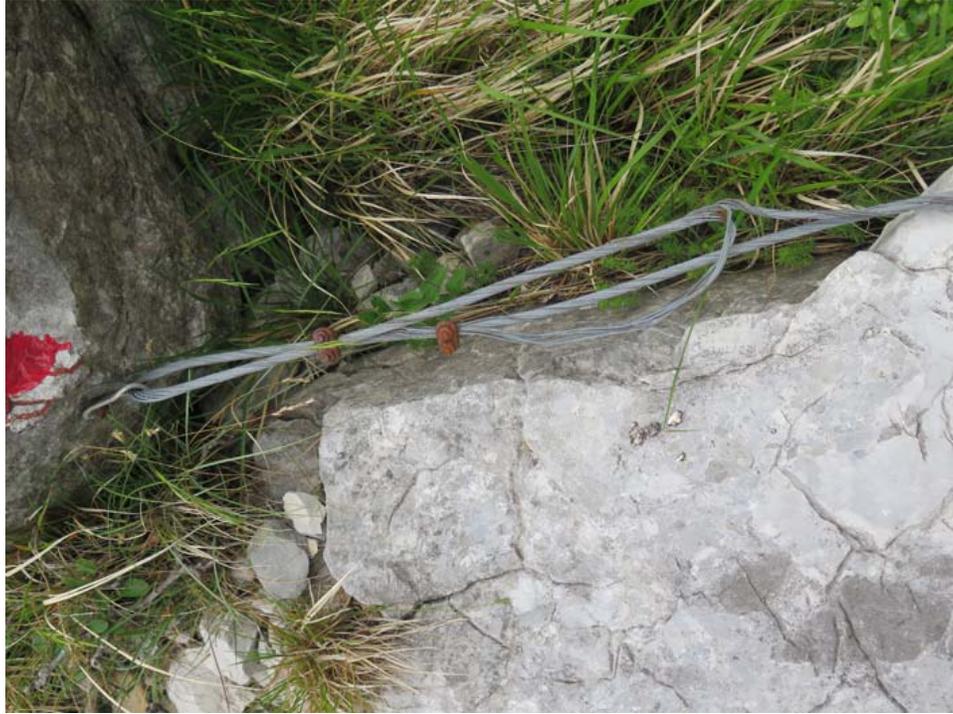
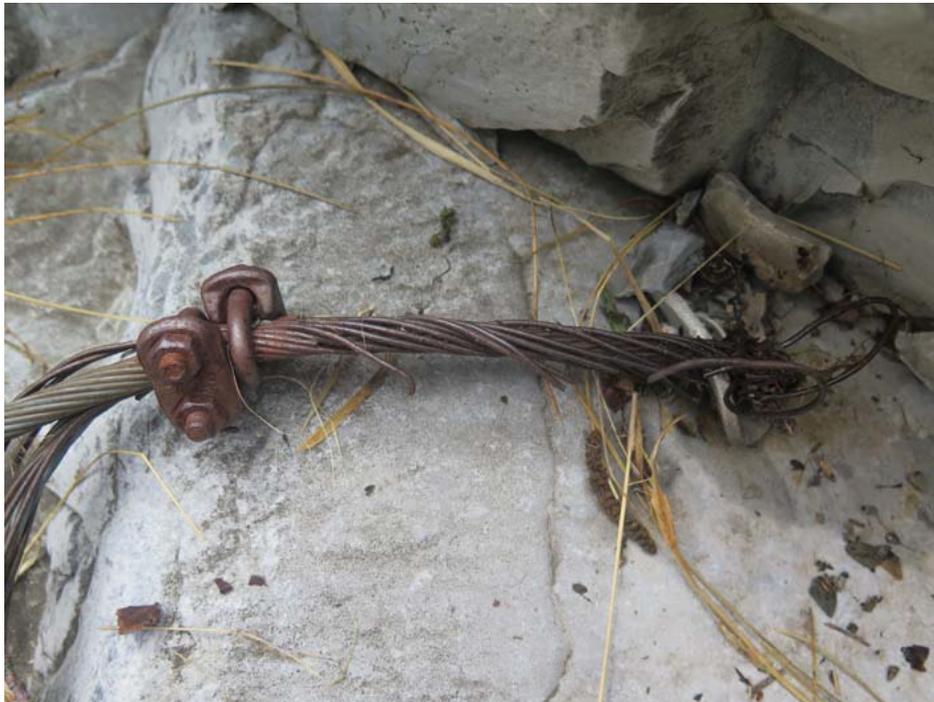
In questo tratto la lunghezza del cavo è di circa 15 m, non suddiviso (pezzo unico). Il cavo aiuta ad attraversare una placca (foto 8a), ed è ancorato a valle con una piastrina – Nr. 5 - (foto 8b) e a monte con un'altra piastrina – Nr 6 (foto 8c). Come è evidenziato dalle foto nei punti di ancoraggio il cavo è infiascato con alcuni refoli sono tranciati e nel tratto che attraversa la placca un refolo è rotto. **Considerate le condizioni del cavo si consiglia la sua sostituzione o la rimozione.**

*Foto 8a, b, c – Tratto di attraversamento della placca e particolari delle zone di ancoraggio di inizio (piastrina nr. 5) e fine cavo (piastrina nr 6)*

6	Piastrina	S	N	N	S	NV	S				N	S	N	Il cavo passa nell'anello della piastrina ed è bloccato con una asola + 2 morsetti. Il cavo presenta parecchi refoli tranciati

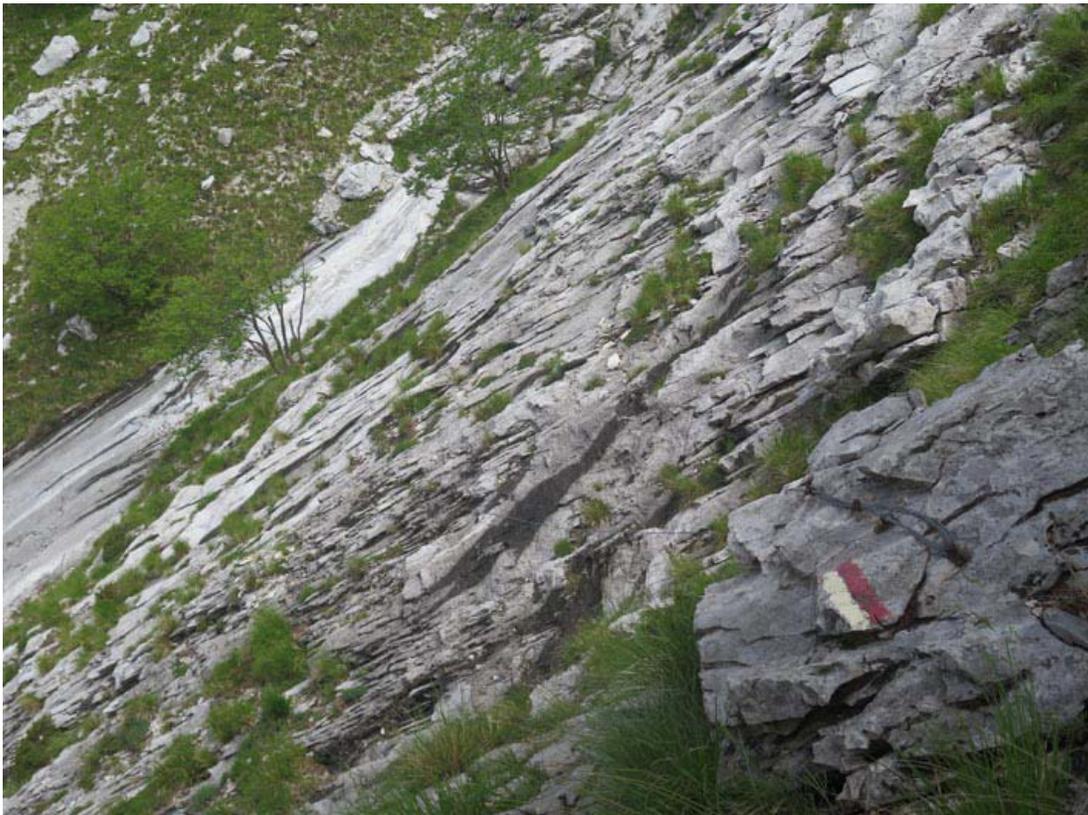
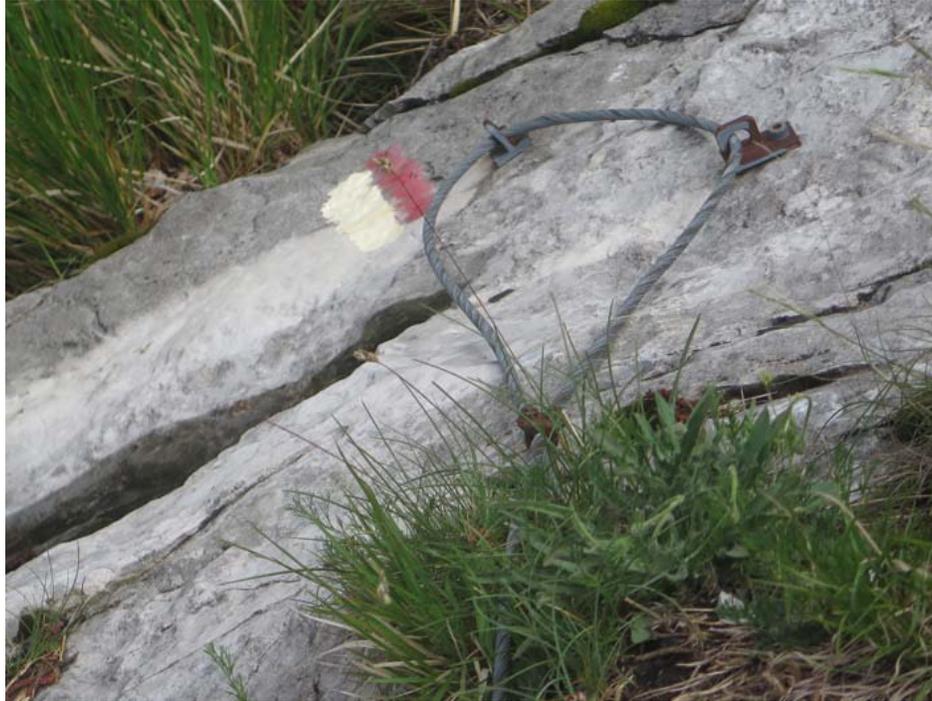
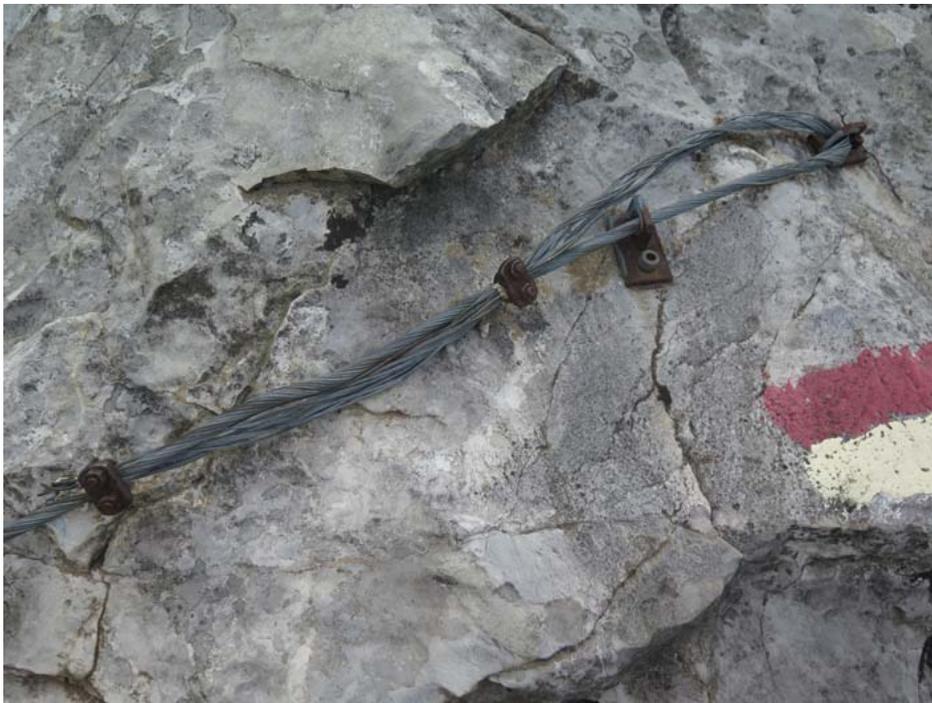
In questo tratto la lunghezza del cavo è stato stimato in circa 43 m, suddiviso in quattro pezzi. Il cavo aiuta ad attraversare una placca (foto 9a) ed è molto utile nel caso la placca sia bagnata. Il cavo è ancorato con due piastrine sia a valle - Nr 7, 8 - (foto 9b) che a monte (Nr 12, 13; foto 9c). Gli ancoraggi intermedi (2 piastrine - Nr 9, 10 - e un vecchio chiodo Cassin - Nr 11) pur presentando segni di ruggine sono idonei.

Come è evidenziato nella foto 9c, nei punti di ancoraggio a monte il cavo è infiascato: **considerate le condizioni si consiglia la sua sostituzione.**

*Foto 9a, b, c – 3° tratto di attraversamento della placca e particolari delle zone di ancoraggio di inizio (piastrine Nr 7, 8) e fine cavo (piastrine nr. 12, 13)*

picc.	descrizione	bulloni serrati	presenza ruggine	danni da urti	ancoraggi idoneo	malta integra	idoneo	note	tratta	ml	cavo integro	presenza ruggine	idoneo	note
<b>Terzo tratto attrezzato tot. ml 42,7</b>														
7	Piastrina	S	S	N	S	NV	S		6-7	18,0	vedi nota in grasse tto	N	vedi nota in grasse tto	Il cavo passa attraverso la testa delle due piastrine ed è bloccato da 2 morsetti
8	Piastrina	S	S	N	S	NV	S					N		
9	Piastrina	S	N	N	S	NV	S					N		
10	Piastrina	S	N	N	S	NV	S		7-8	13,0		N	Il cavo passa attraverso il morsetto che è bloccato allo spit	
11	Chiodo Cassin a sez triangolare + anello	NV	S	N	S	NV	S		8-9	0,7		N	Il cavo passa attraverso il morsetto che è chiuso attorno all'anello del chiodo	
12	Piastrina	S	S	N	S	NV	S		9-10	11,0	N	N	N	Il cavo passa attraverso la testa delle due piastrine ed è bloccato da 2 morsetti. <b>NOTA: IL CAVO DEL TRATTO 3 è TUTTO UN PEZZO. ESSENDO LA PARTE FINALE INFIASCATA, SI DOVREBBE CAMBIARE TUTTO IL CAVO</b>

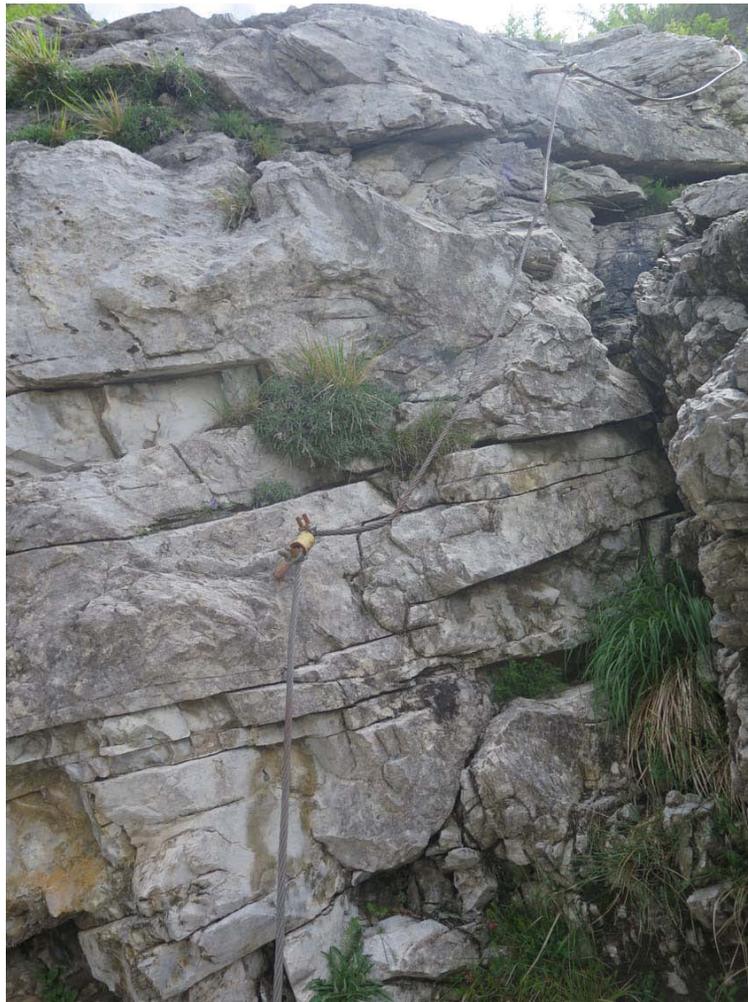
Il cavo, dopo circa 4 m liberi passa attraverso la testa di un picchetto (nr 14) fermato da 2 morsetti (1° spezzone) e dopo altri 4 m passa attraverso la testa di un altro picchetto (nr. 15 – 2° spezzone; foto n. 10a). Nessun intervento da segnalare.

*Foto 10a – 1° e 2° spezzone con i picchetti Nr 14 e 15*

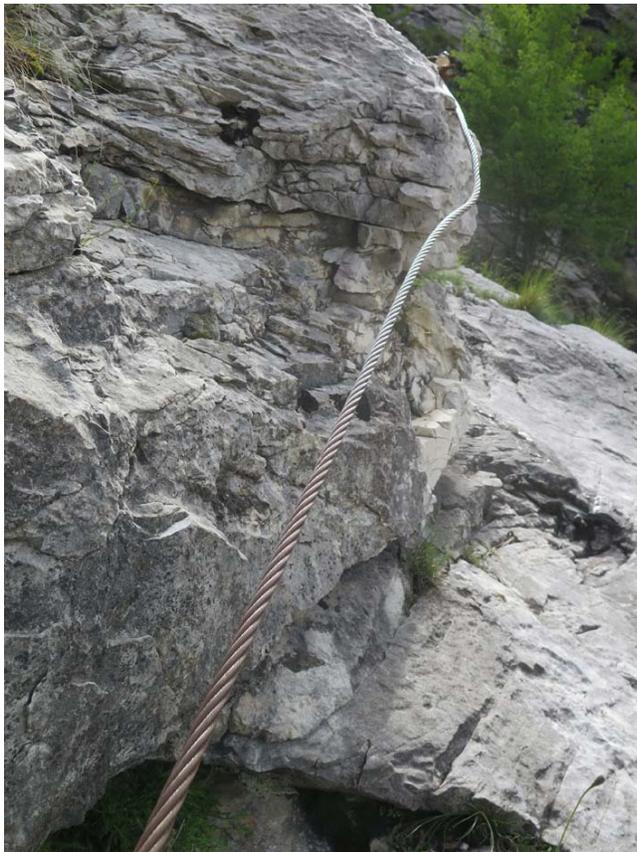
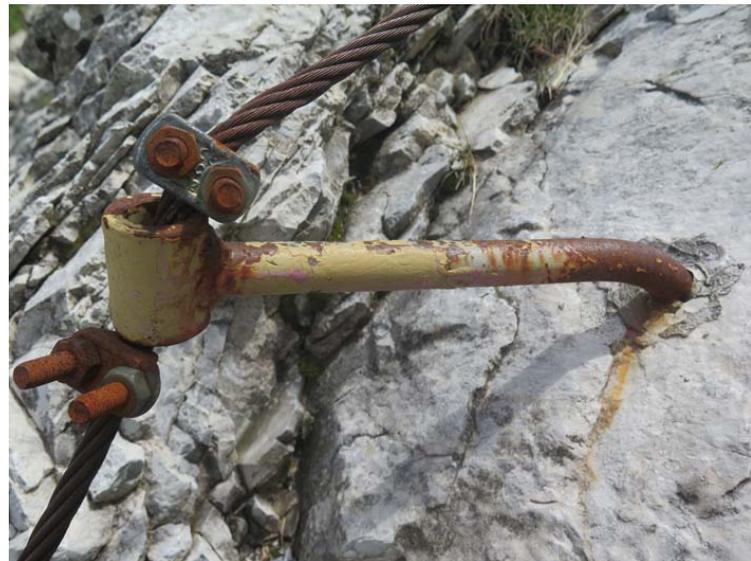
In questo spezzone di circa 8m, il cavo gira dietro ad una pancia (foto 11a) e subito dopo, passa attraverso la testa di un picchetto (Nr. 16) ed è bloccato con 2 morsetti uno prima ed uno dopo il picchetto (foto 11b). **Il picchetto presenta una accentuata curvatura alla base (probabilmente per lo sforzo di trazione) e si muove, ma attualmente non rischia di uscire dall'alloggiamento (da ri-valutare).**

Foto 11a, b – Spezzone n. 3 e particolare del picchetto Nr. 16

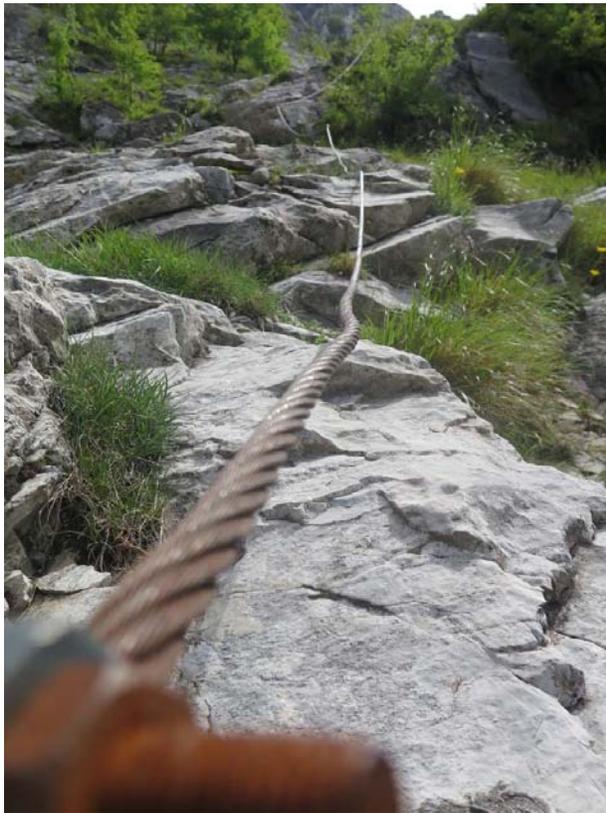
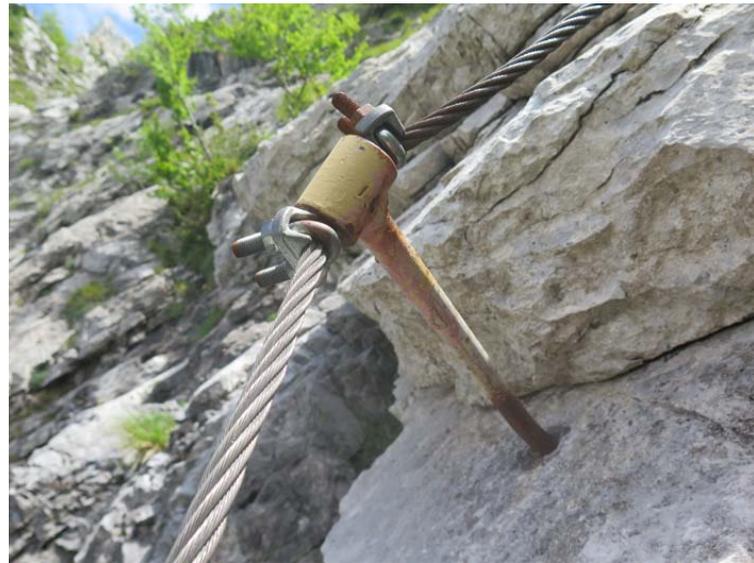
In questo spezzone di circa 8m, il cavo aiuta a risalire un tratto verticale (foto 12a) e, passando attraverso la testa di un picchetto (Nr. 17), è bloccato con 2 morsetti uno prima ed uno dopo il picchetto (foto 12b). Nessun intervento da segnalare.

*Foto 12a, b – Spezzone n. 4 e particolare del picchetto Nr. 17*

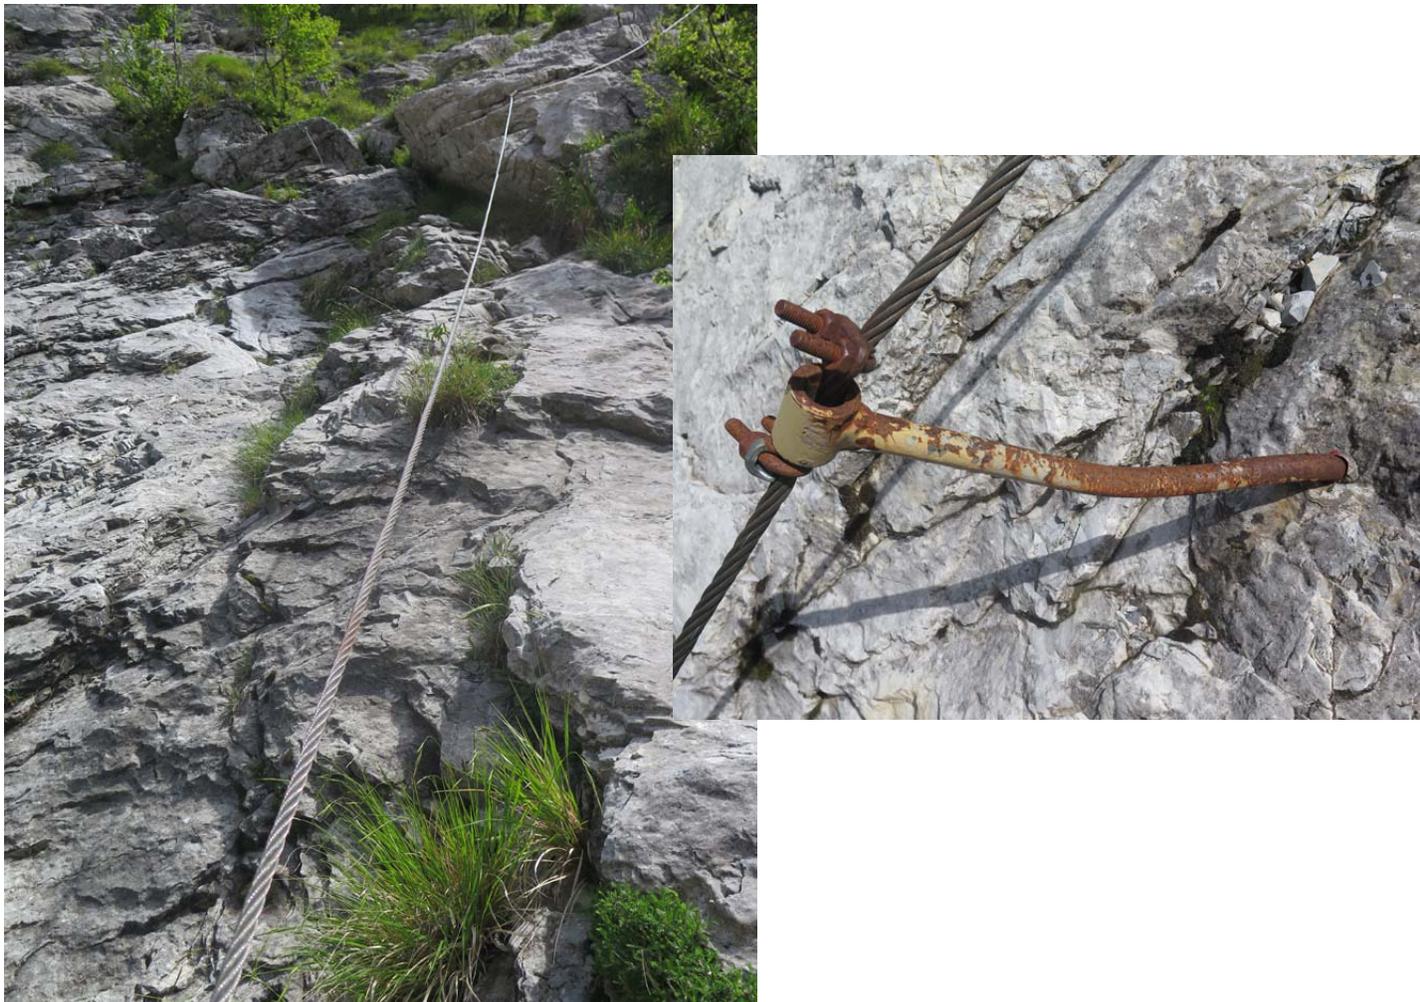
In questo tratto si prosegue la risalita del fianco del canale del Doglio (foto 13a); il cavo dopo circa 8 m, passando attraverso la testa di un picchetto (Nr. 18, foto 13b), è bloccato con 2 morsetti uno prima ed uno dopo il picchetto. **Il picchetto presenta una doppia curvatura e si muove: si consiglia di rinforzare il bloccaggio o la sua sostituzione.**

*Foto 13a, b – Spezzone n. 5 e particolare del picchetto Nr. 18*

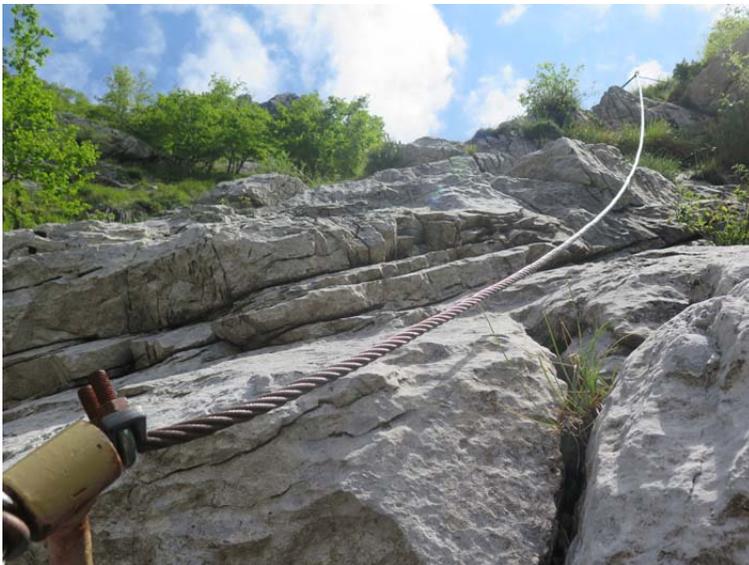
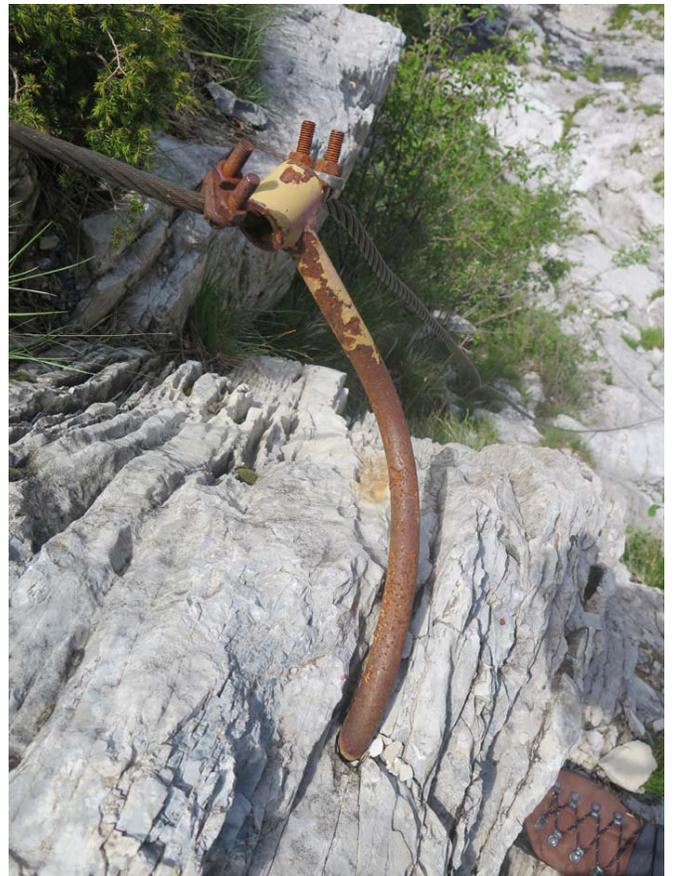
Si prosegue la risalita del fianco del canale del Doglio (foto 14a); il cavo dopo circa 8 m, passando attraverso la testa di un picchetto (Nr. 19, foto 14b), è bloccato con 2 morsetti uno prima ed uno dopo il picchetto. **Il picchetto presenta una curvatura accentuata e si muove: si consiglia di rinforzare il bloccaggio.**

*Foto 14a, b – Spezzone n. 6 e particolare del picchetto Nr. 19*

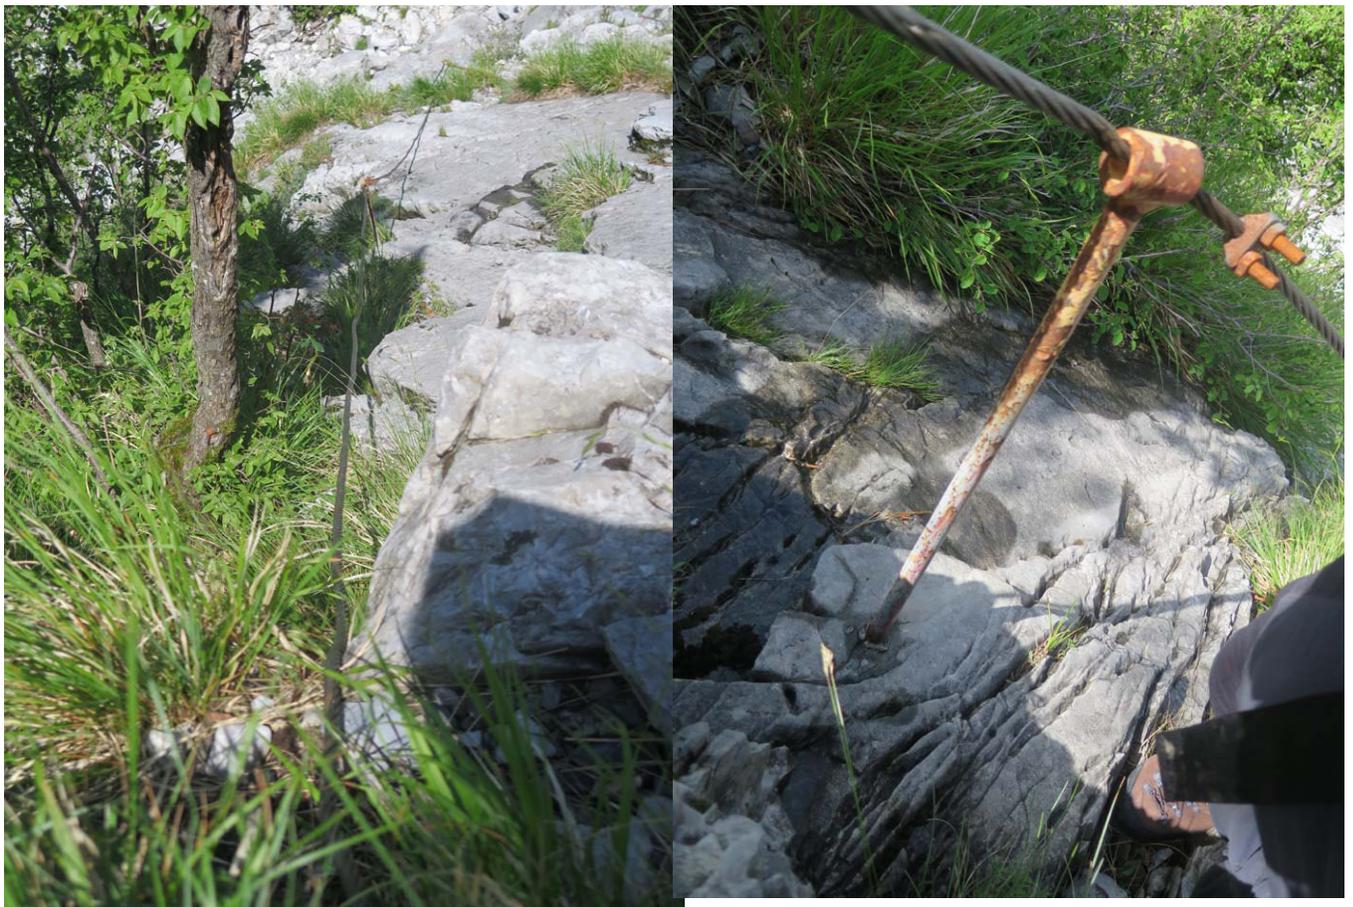
Si prosegue la risalita del fianco del canale del Doglio (foto 15a); il cavo, dopo circa 8 m passa attraverso la testa di un picchetto (Nr. 20, foto 15b) ed è bloccato con un morsetto prima del picchetto. Nessun intervento da segnalare.

*Foto 15a, b – Spezzone n. 7 e particolare del picchetto Nr. 20*

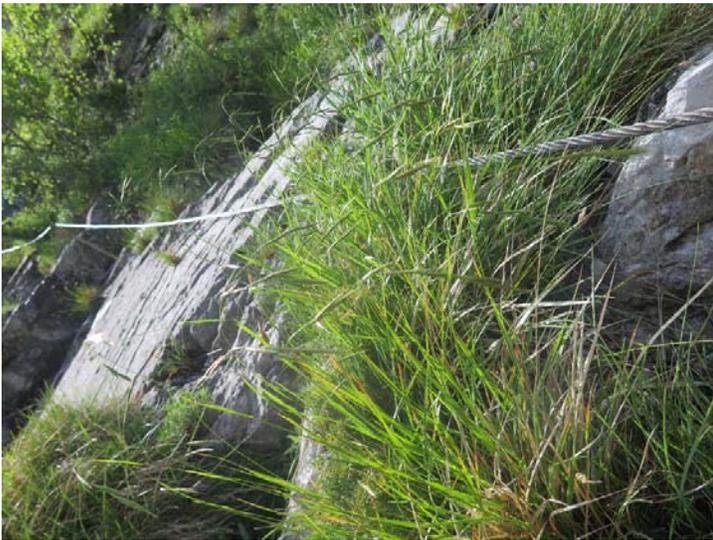
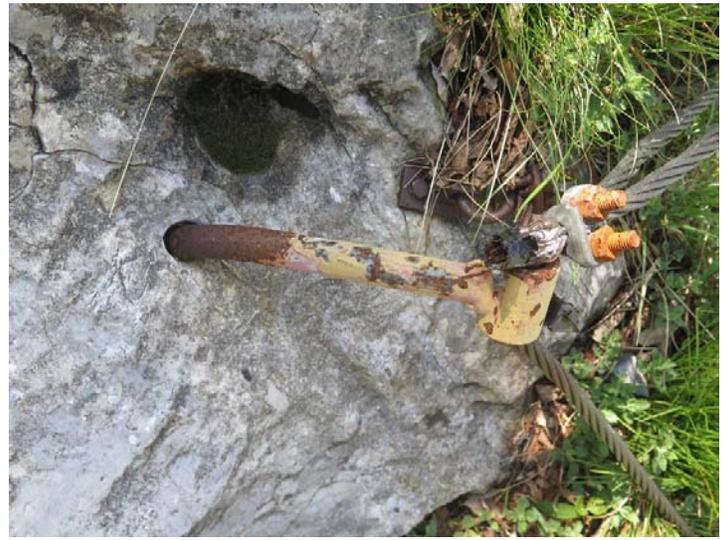
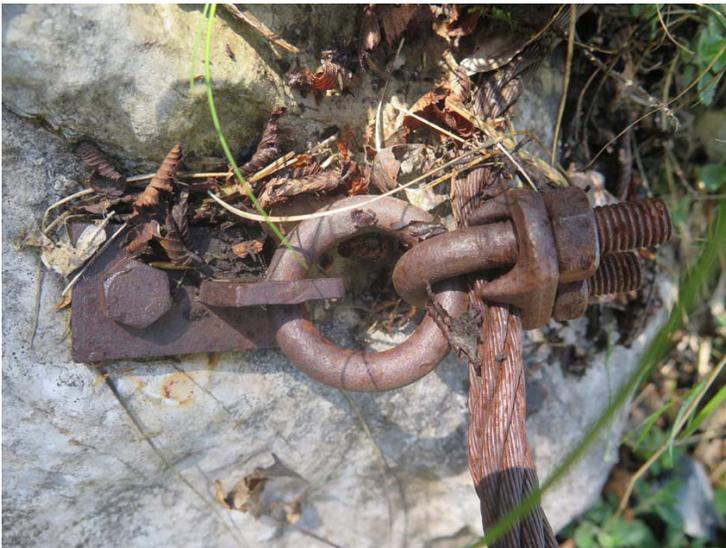
Si attraversa una zona erbosa lasciando sulla Sn il canale del Doglio (foto 16a); il cavo dopo circa 8 m, passa attraverso la testa di un picchetto (Nr. 21, foto 16b), è bloccato con un'asola ad una piastrina (Nr 22, foto 16c). Nessun intervento da segnalare.

*Foto 16a, b, c – Spezzone n. 8 e  
particolare del picchetto Nr. 21 e  
della piastrina Nr 22*

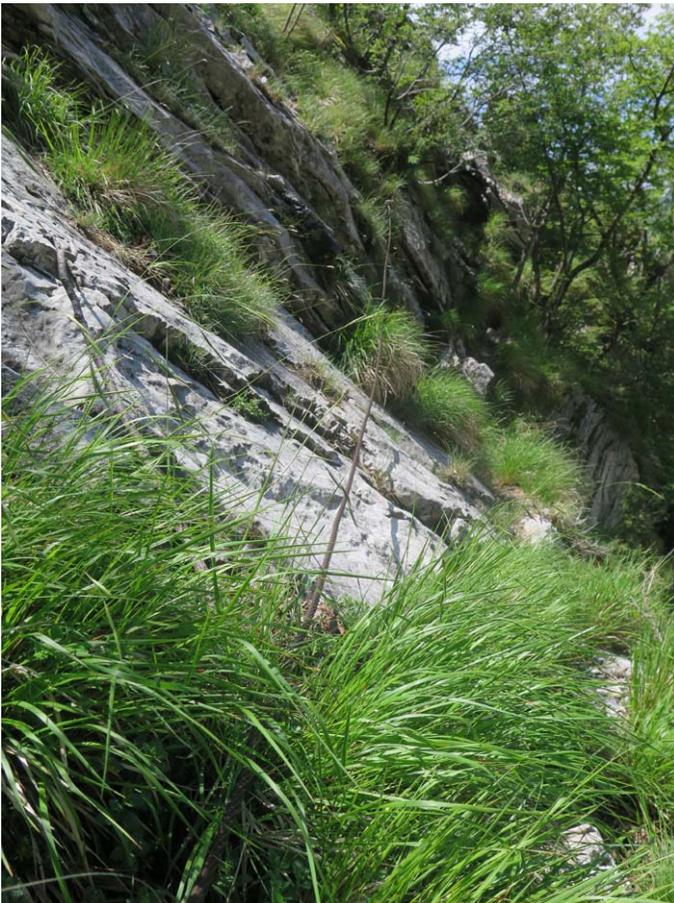
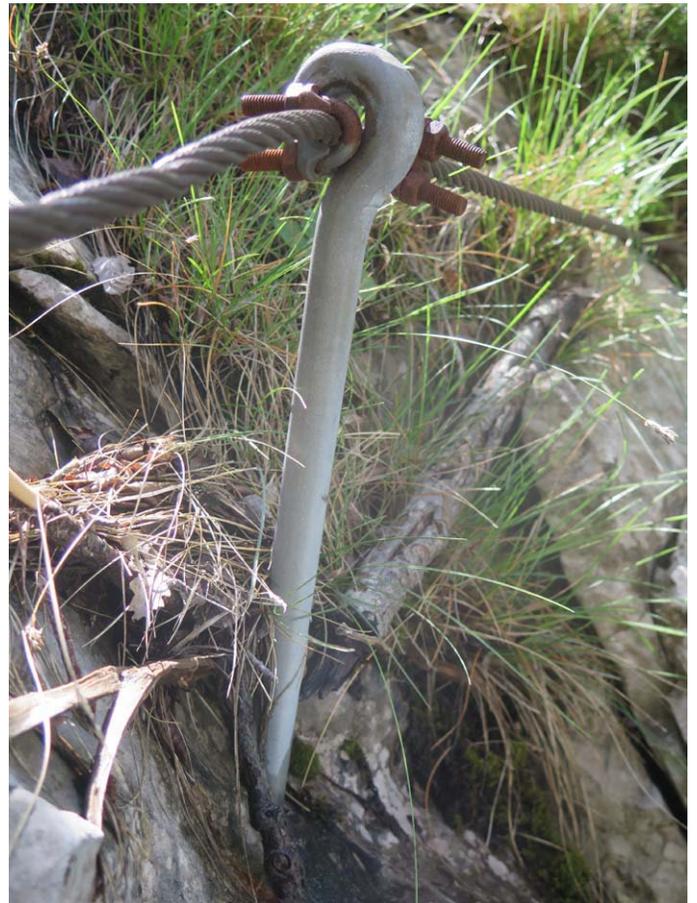
Si attraversa in traverso un rado bosco di carpino nero (foto 17a); il cavo dopo circa 11 m, passa attraverso la testa di un picchetto (Nr. 23, foto 17b) ed è bloccato con 2 morsetti uno prima ed uno dopo il picchetto. Nessun intervento da segnalare.

*Foto 17a, b – Spezzone n. 9 e particolare del picchetto Nr. 23*

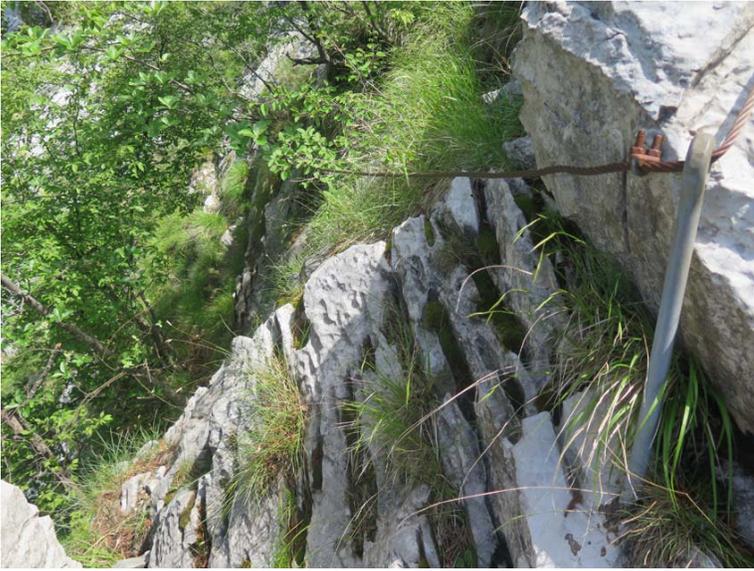
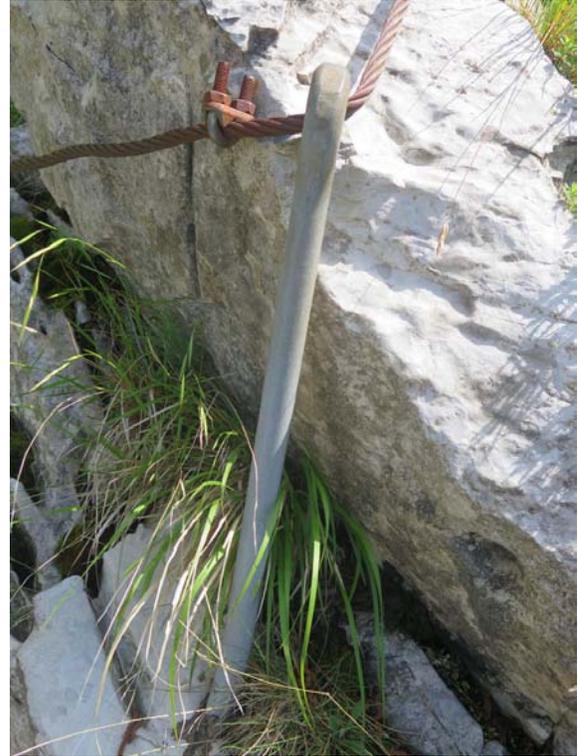
Tratto in traverso in zona boscata (foto 18a); il cavo dopo circa 8 m passa attraverso la testa di un picchetto (Nr. 24, foto 18b), è bloccato con un morsetto prima del picchetto. Nessun intervento da segnalare.

*Foto 18a, b – Spezzone n. 10 e particolare del picchetto Nr. 24*

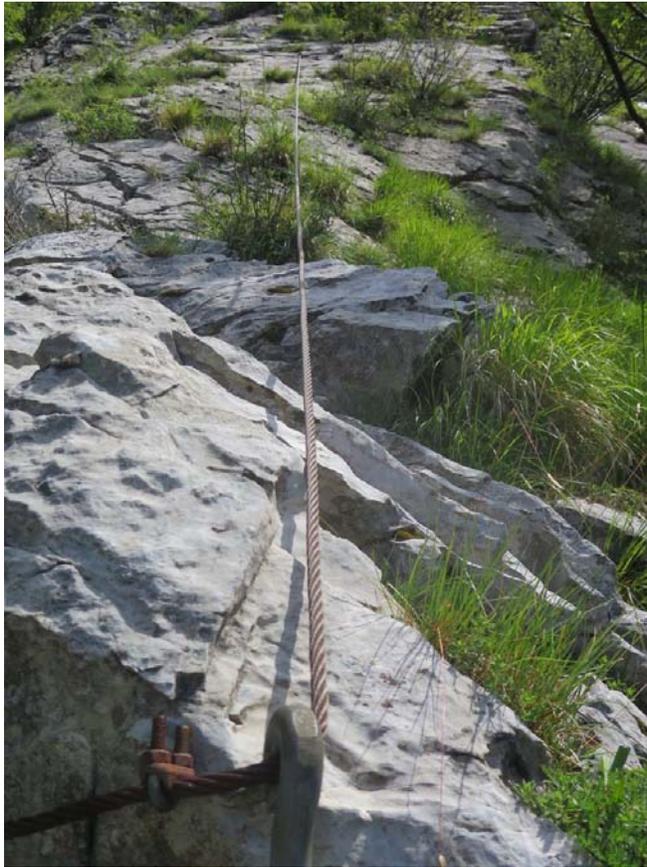
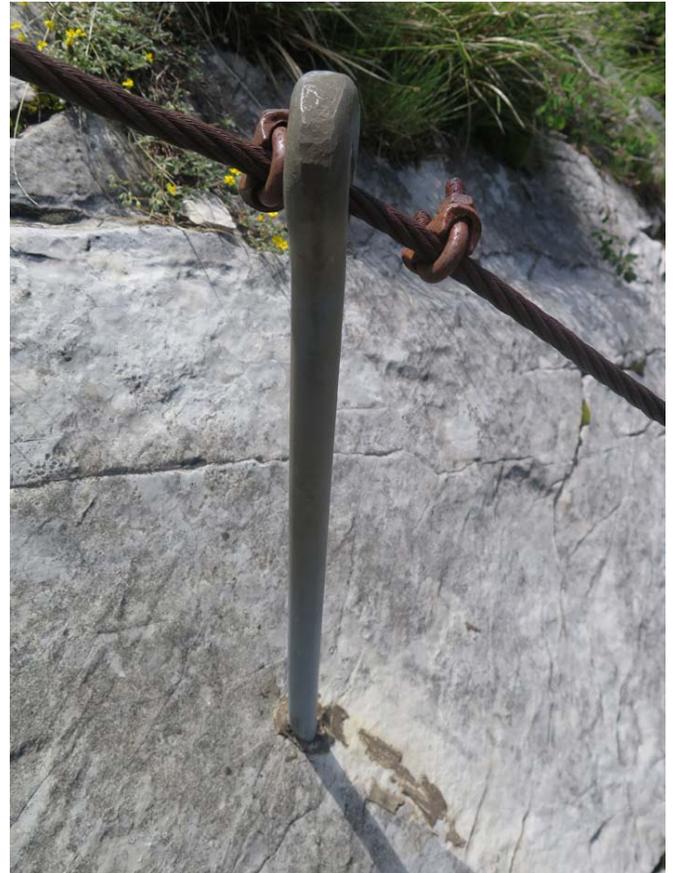
Il cavo, lungo circa 11 m, aiuta a salire un tratto verticale (foto 19a) e, dopo attraversata la testa di un picchetto (Nr. 25, foto 19b), è bloccato con 2 morsetti uno prima ed uno dopo il picchetto. Nessun intervento da segnalare.

*Foto 19a, b – Spezzone n. 11 e particolare del picchetto Nr. 25*

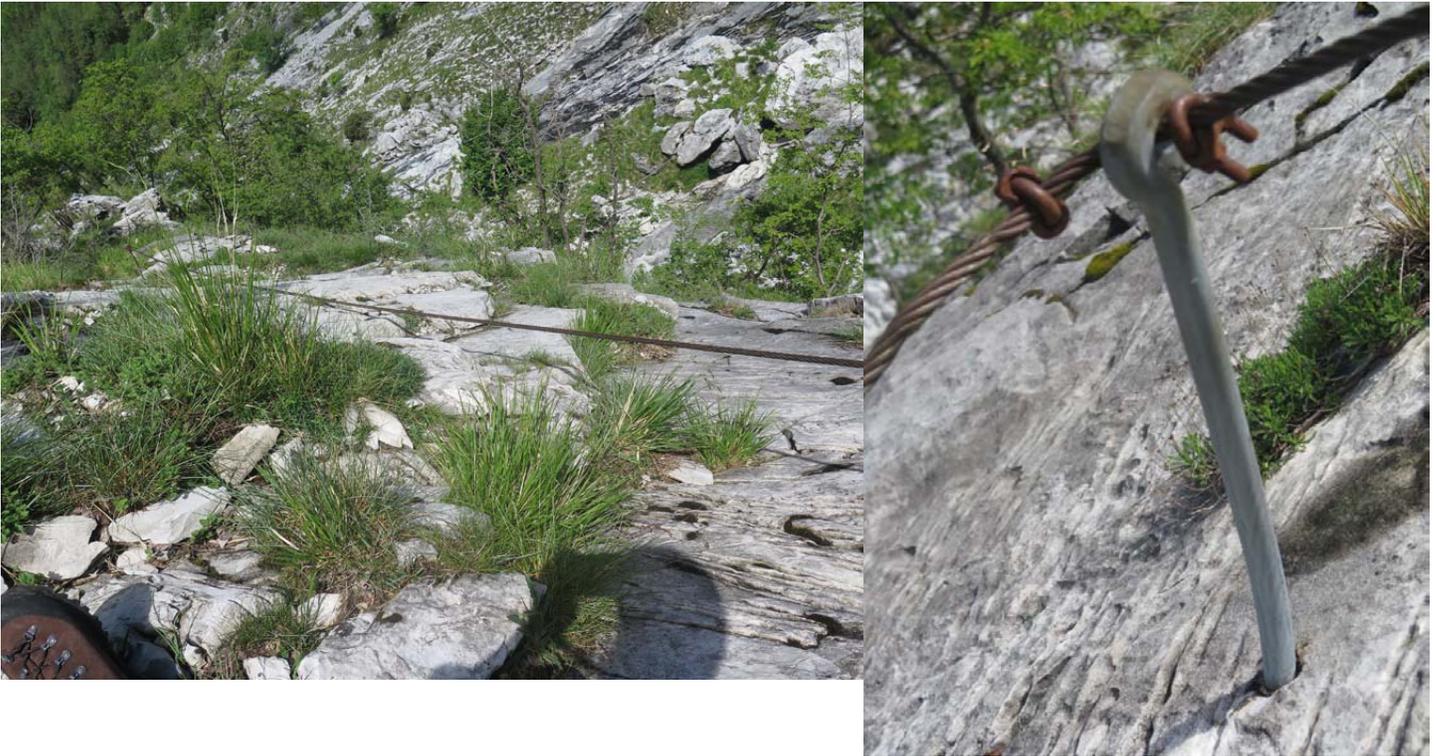
Il cavo, lungo circa 8 m, aiuta a salire un tratto verticale (foto 20a) e, dopo attraversata la testa di un picchetto (Nr. 26, foto 20b), è bloccato con 2 morsetti uno prima ed uno dopo il picchetto. Il picchetto presenta una leggera deformazione alla base e il foro di alloggiamento è un po' largo, tuttavia il picchetto è ben saldo e valutato idoneo. Pertanto al momento nessun intervento è da segnalare.

*Foto 20a, b – Spezzone n. 12 e particolare del picchetto Nr. 26*
