***Domanda di ammissione al contributo per interventi sulla rete sentieristica delle Alpi Apuane gestita dalle sezioni del C.A.I. per l'anno 2017, con dichiarazione sostitutiva di certificazioni***

**Scheda degli interventi proposti per il contributo 2017 relativo alla rete sentieristica delle Alpi Apuane gestita dalle sezioni del C.A.I.**

## Sentiero n.191 “Mario Piotti”

## Relazione del sopralluogo al sentiero 191 “ Mario Piotti”

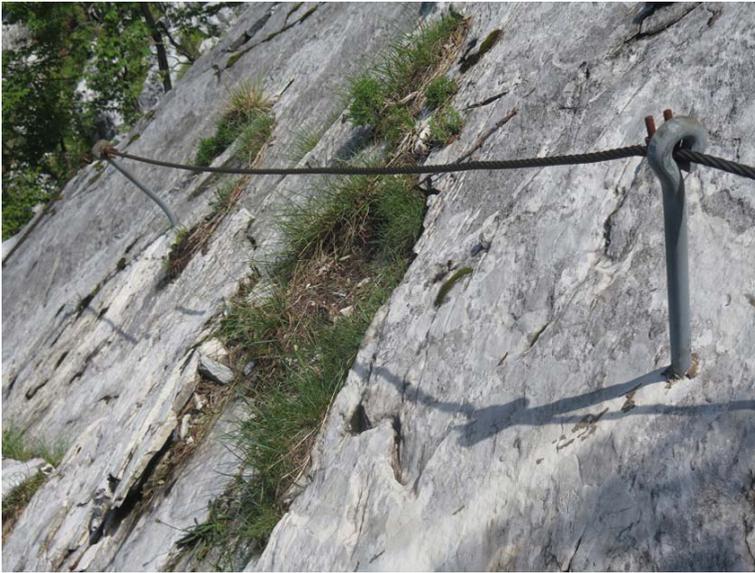
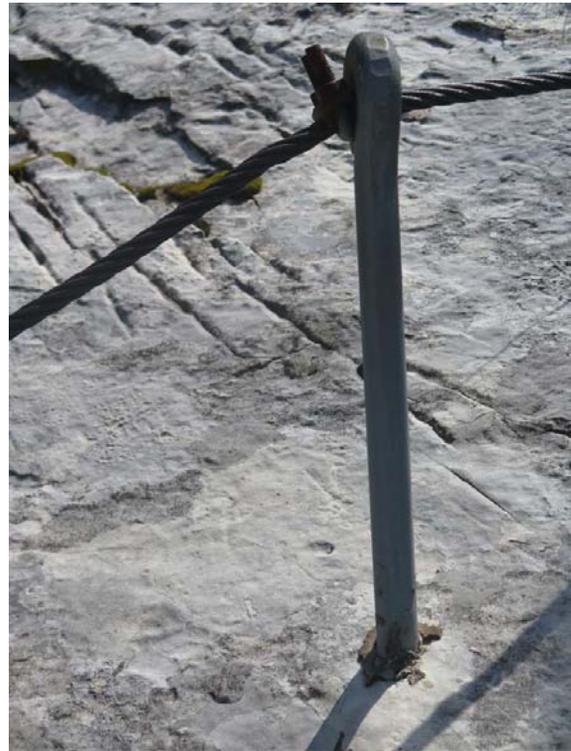
Il cavo, lungo circa 3 m, aiuta ad attraversare una placca rocciosa (foto 21a) e, dopo attraversato la testa di un picchetto (Nr. 27, foto 21b), è bloccato con un morsetto prima del picchetto. Nessun intervento da segnalare.

*Foto 21a, b – Spezzone n. 13 e particolare del picchetto Nr. 27*

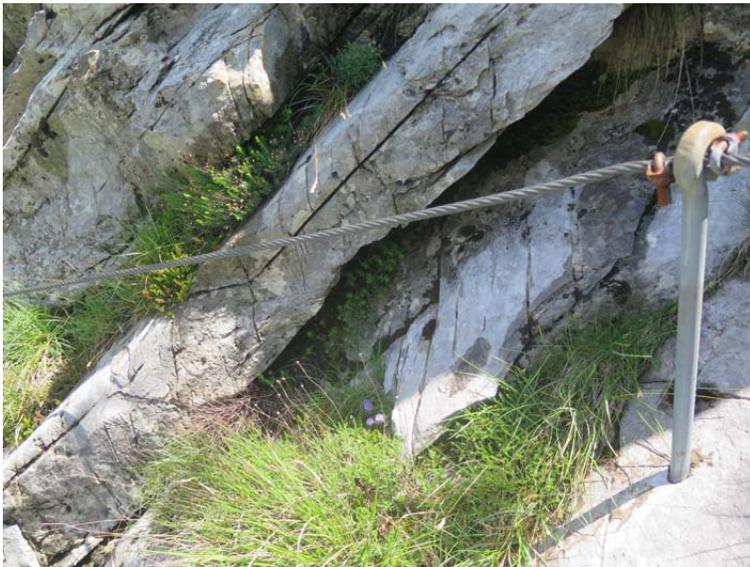
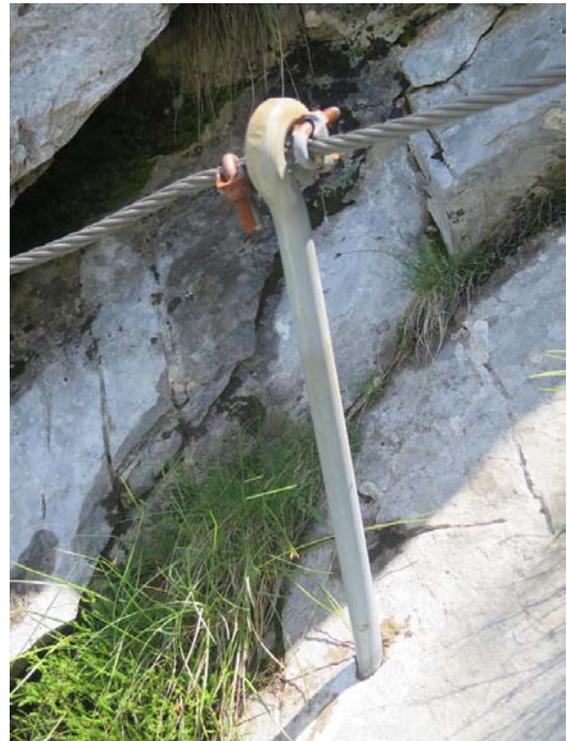
Il cavo, lungo circa 6 m, aiuta ad attraversare una placca rocciosa (foto 22a) e, dopo attraversato la testa di un picchetto (Nr. 28, foto 22b), è bloccato con 2 morsetti uno prima ed uno dopo il picchetto. Nessun intervento da segnalare.

*Foto 22a, b – Spezzone n. 14 e particolare del picchetto Nr. 28*

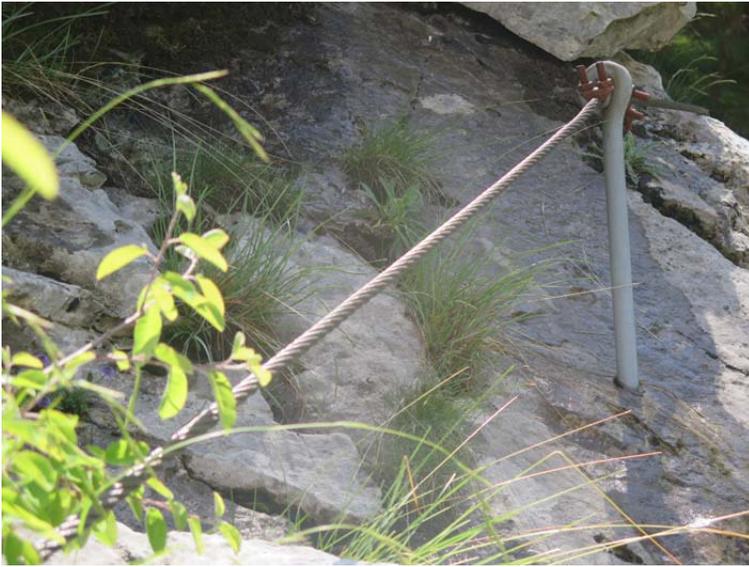
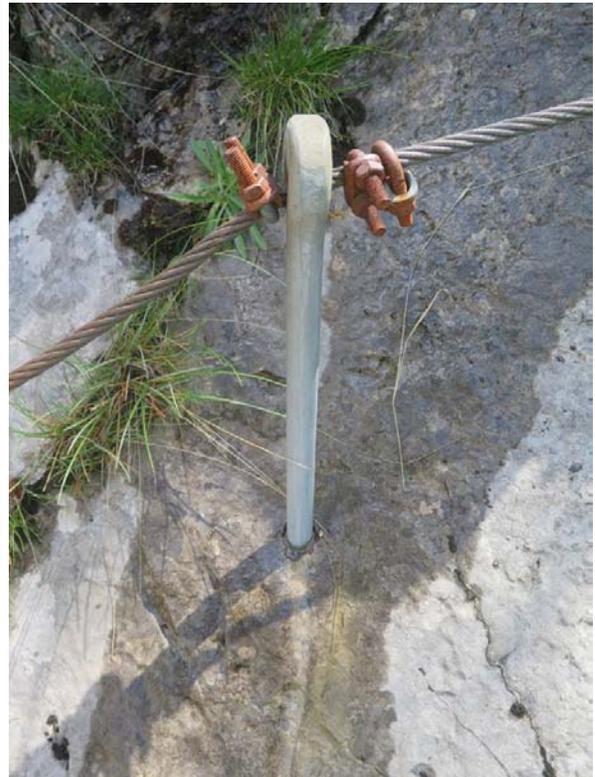
Il cavo, lungo circa 6 m, aiuta ad attraversare una placca rocciosa (foto 23a) e, dopo attraversato la testa di un picchetto (Nr. 29, foto 23b), è bloccato con 3 morsetti uno prima e due dopo il picchetto. Nessun intervento da segnalare.

*Foto 23a, b – Spezzone n. 15 e particolare del picchetto Nr. 29*

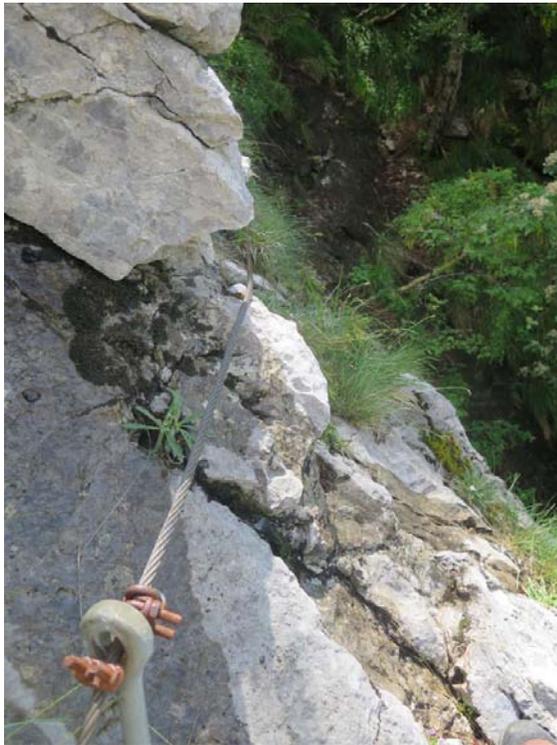
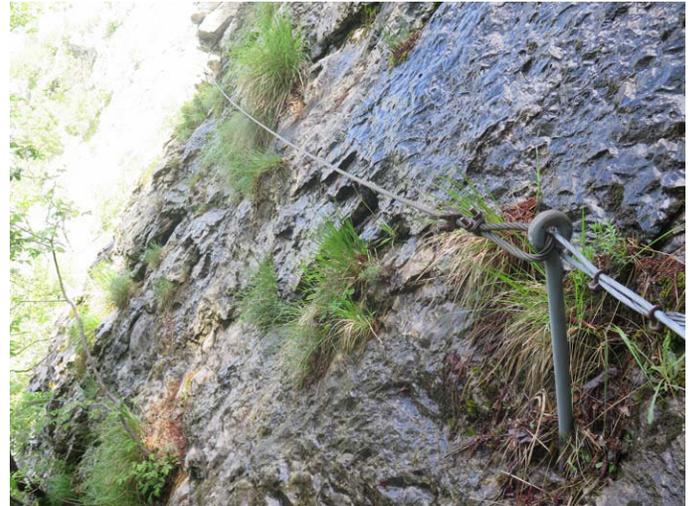
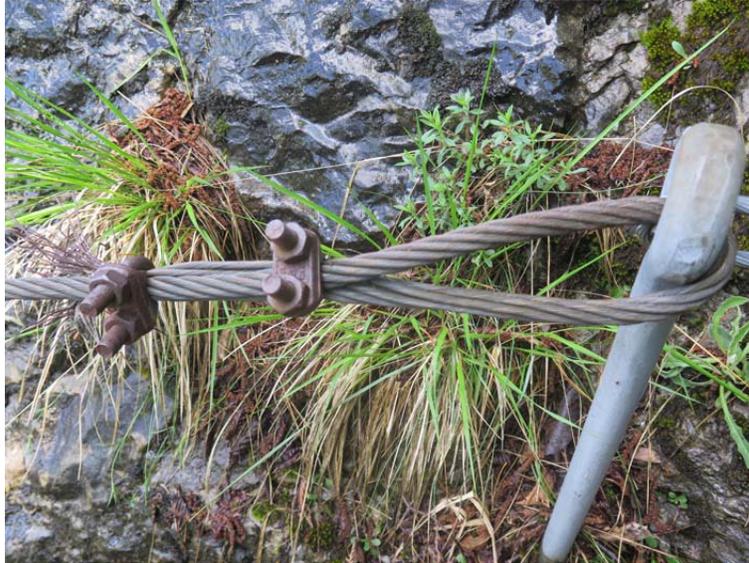
Il cavo, lungo circa 9 m, è particolarmente utile in quanto aiuta ad attraversare una pancia rocciosa ed una placca rocciosa (foto 24a) che nella sua parte terminale può risultare scivolosa per le colature di acqua (foto 24b). Il cavo è fissato alla testa del picchetto (Nr. 30, foto 24c) con un'asola bloccata da due morsetti. La parte terminale del cavo dopo l'asola è sfilacciato. Nessun intervento da segnalare.

*Foto 24a, b,c – Spezzone n. 16 e particolare del picchetto Nr. 30*

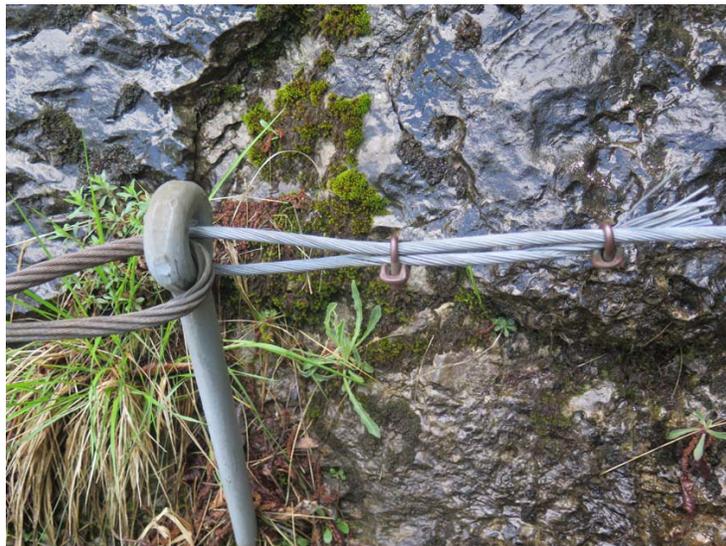
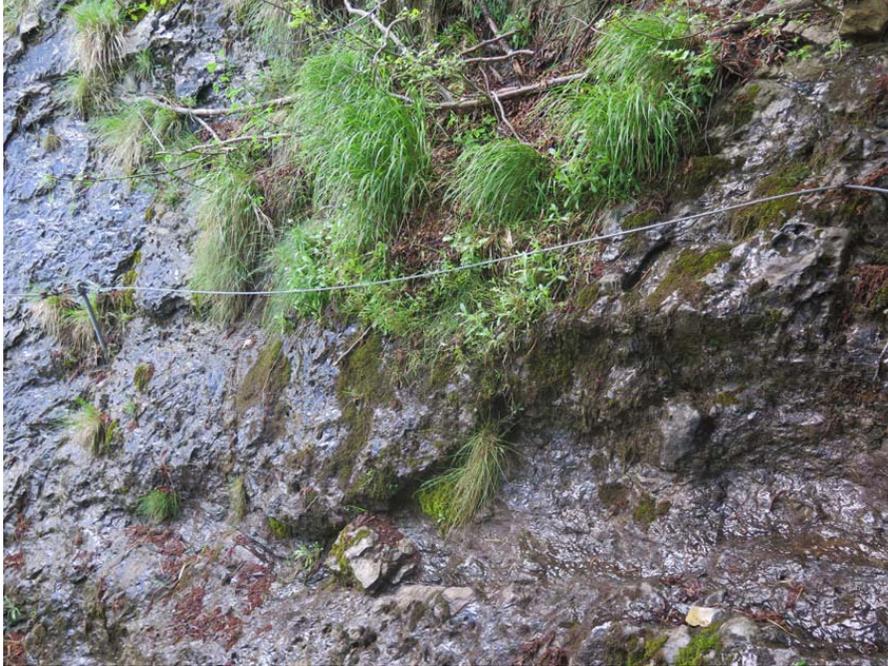
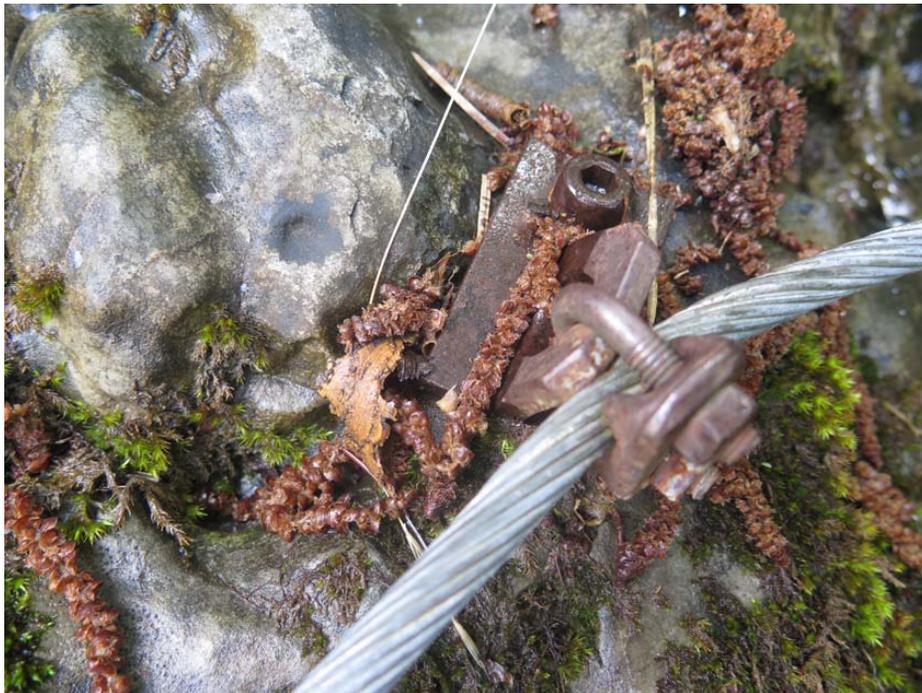
Dallo stesso picchetto Nr 30 riparte un cavo nuovo di diametro più piccolo (foto 25a) indispensabile ad attraversare una placca rocciosa scivolosa per la presenza di acqua (foto 25b). Il cavo, lungo circa 5 m, è fissata ad una piastrina (Nr 31) con un morsetto (foto 25c). **La piastrina Nr 31 si muove: è da verificare se la vite si può stringere.** Nessun altro intervento da segnalare.

*Foto 25a, b,c – Spezzone n. 17 e particolari dell'asola all'inizio del cavo sul picchetto Nr. 30 e della piastrina (Nr 31)*

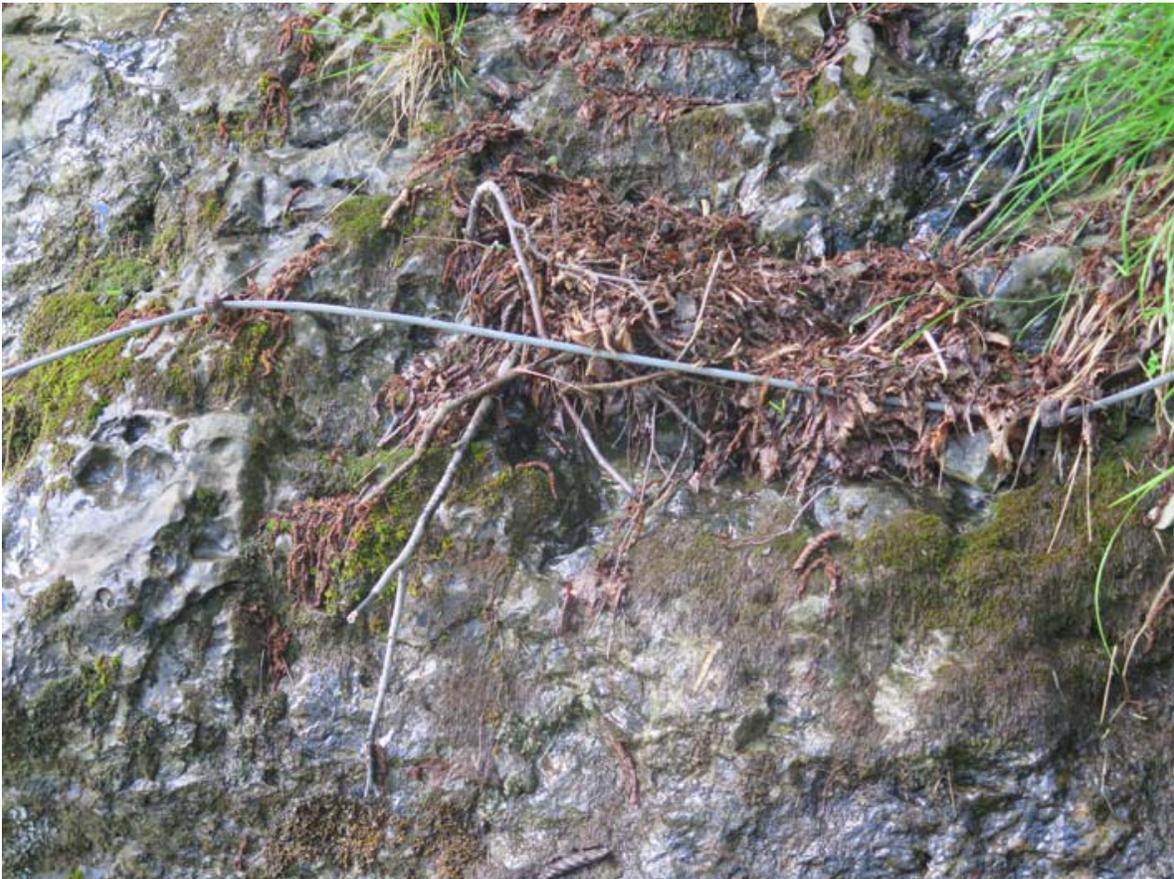
Il completamento dell'attraversamento della placca bagnata, è aiutato da un ulteriore spezzone di circa 1,5 m di cavo ancorato ad una piastrina (Nr. 32) con un morsetto (foto 26). Nessun intervento da segnalare.

*Foto 26 – Spezzone n. 18*

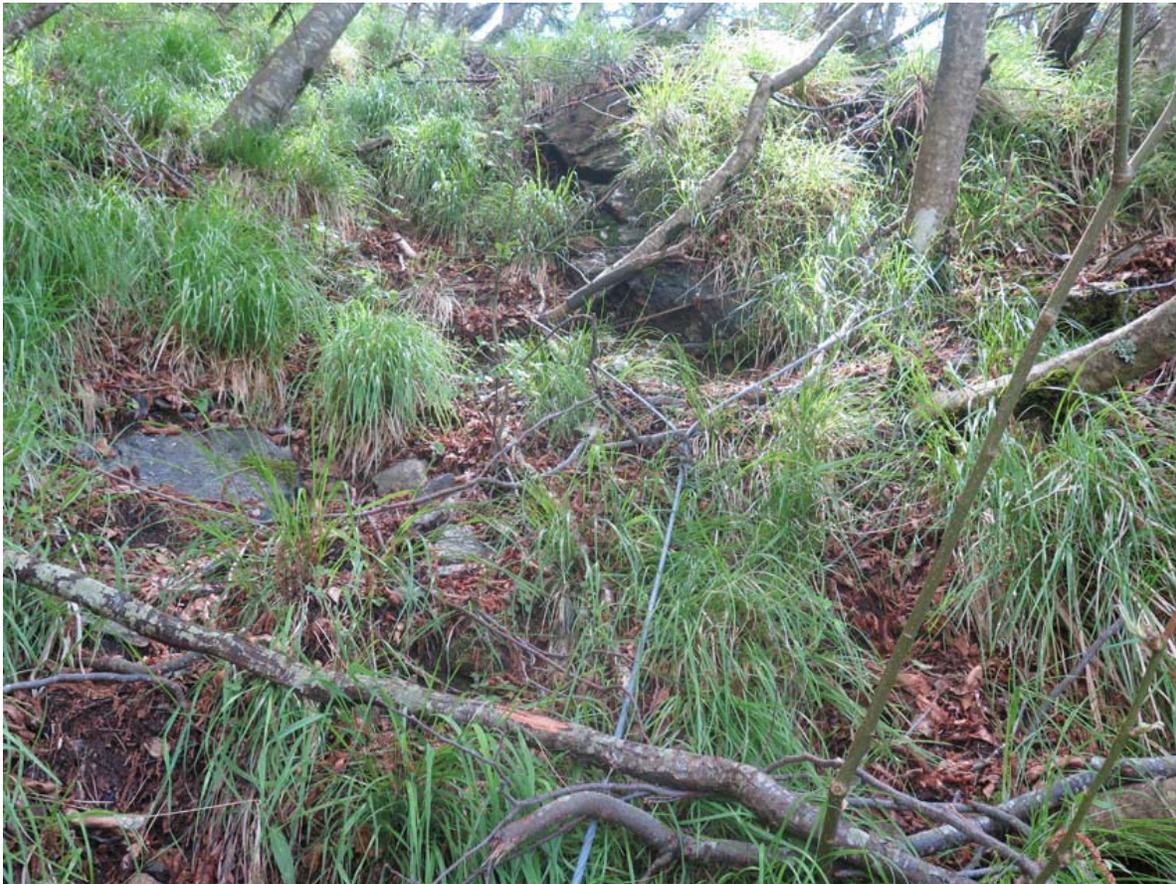
Dopo la piastrina Nr. 32 il cavo passa attorno ad una ceppaia di carpino nero ed è bloccato con un'asola fermata da tre morsetti (foto 27). Da controllare dopo aver rimosso i rami che lo coprono.

*Foto 27 – Spezzone n. 19*
