**Variante al Progetto di coltivazione della cava Serra delle Volte, Comune di Stazzema**  
**ai sensi della L.R.35/2014, Disciplina del PIT e L.R.10/2010**  
**in conformità al PABE Scheda 8 – Bacino Monte Macina**

<b>COMMITTENTE:</b> <i>Carrara Marmi Unipersonale s.r.l. - Massa</i>	<b>PROGETTISTA:</b> <i>Geol. Vinicio Lorenzoni</i>	
<b>TITOLO DELL' ELABORATO</b>	<i>Foto del contesto paesaggistico della cava Serra delle Volte e stato attuale</i>	
	<i>Data e luogo di emissione</i>	<i>Querceta, marzo 2026</i>
	<i>Riferimento Elaborato</i>	<b><i>F</i></b>

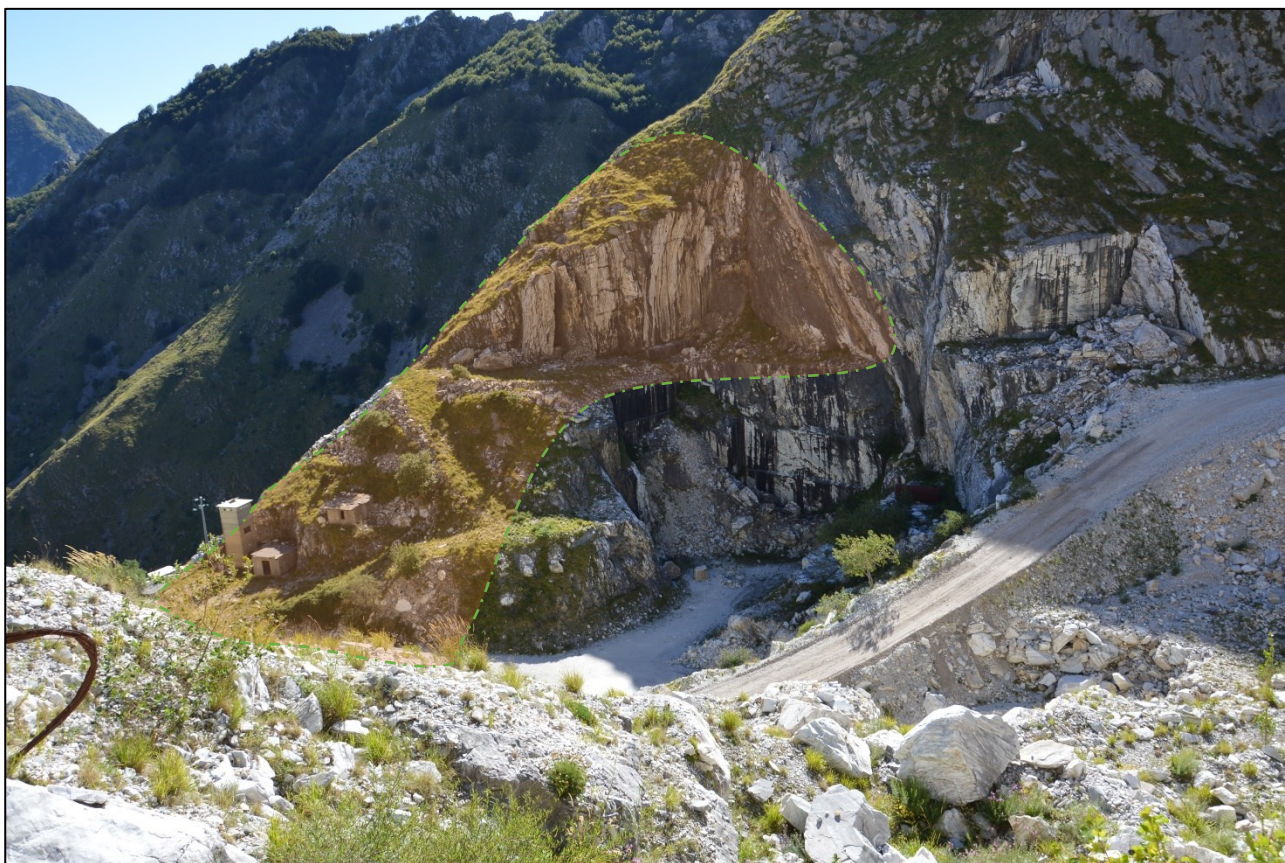
Foto 15 vista dal versante est del rilievo del Collettino con retino arancione zona non modificata dal progetto verso valle

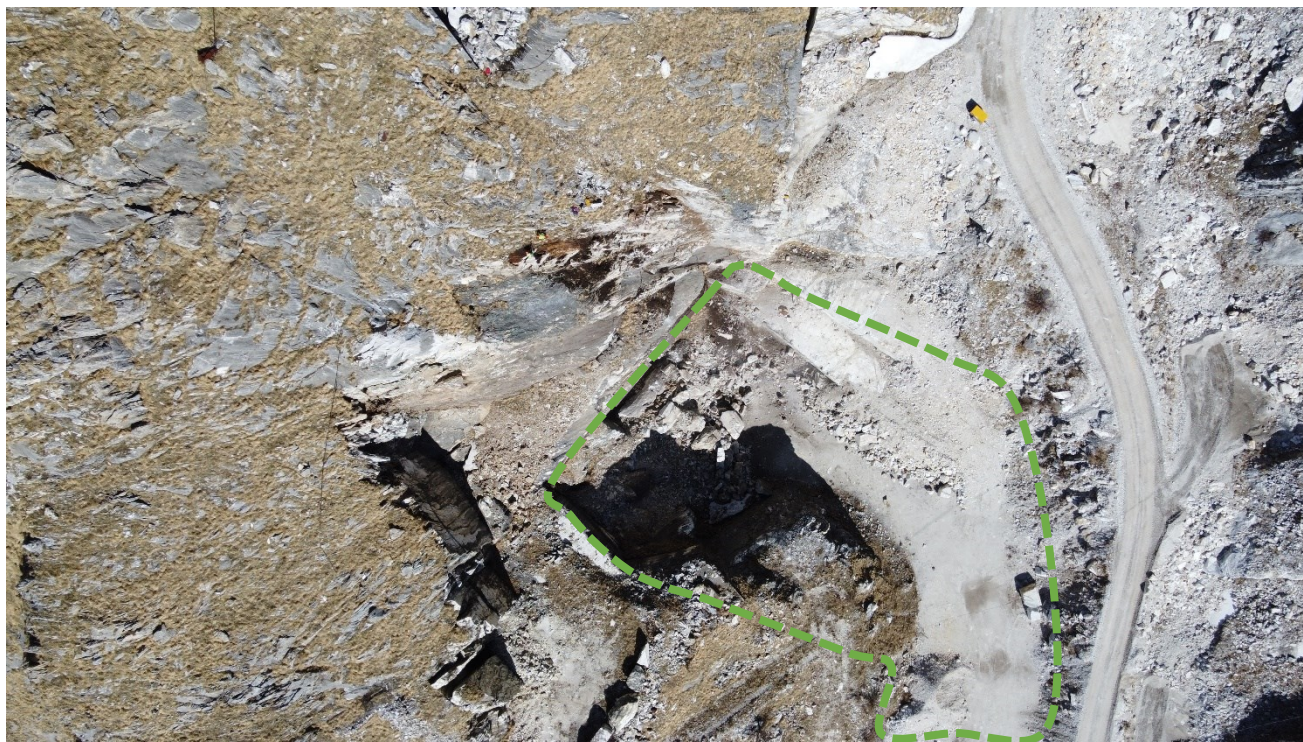
Area di progetto in verde

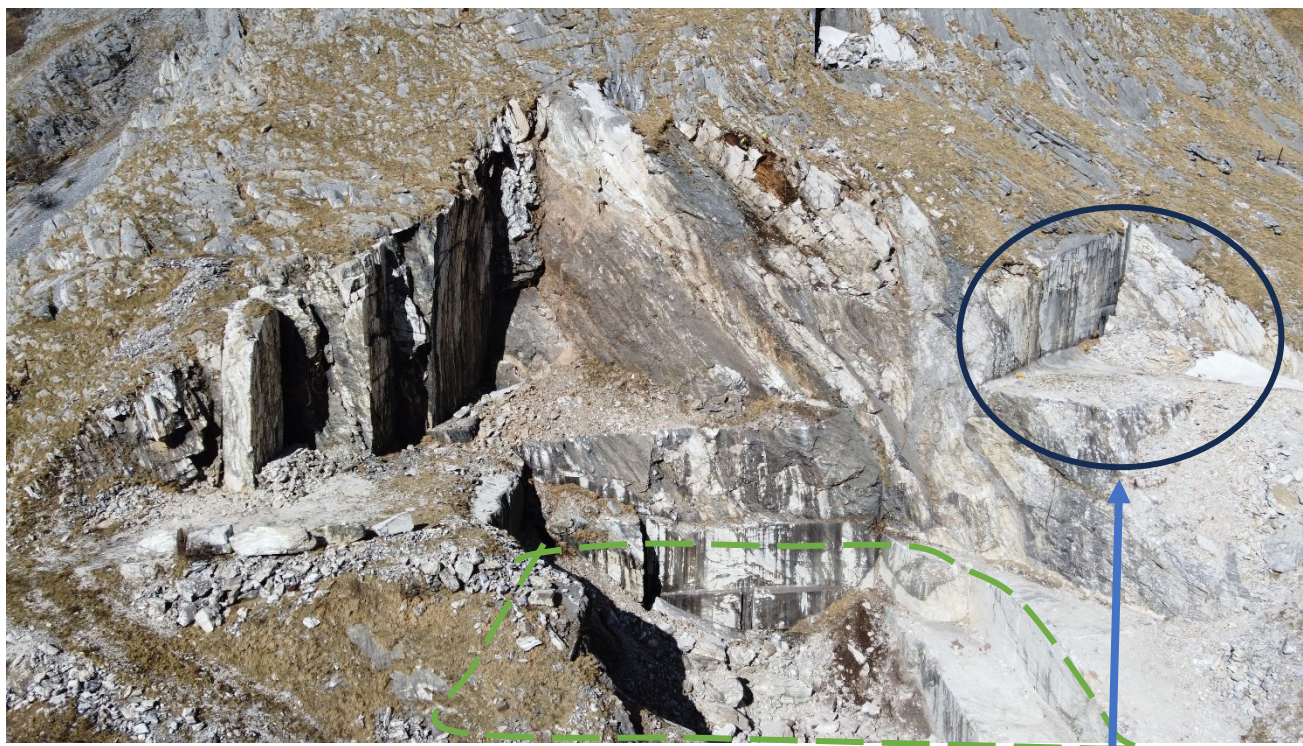
Vista con drone da sud est con approssimativa area di intervento

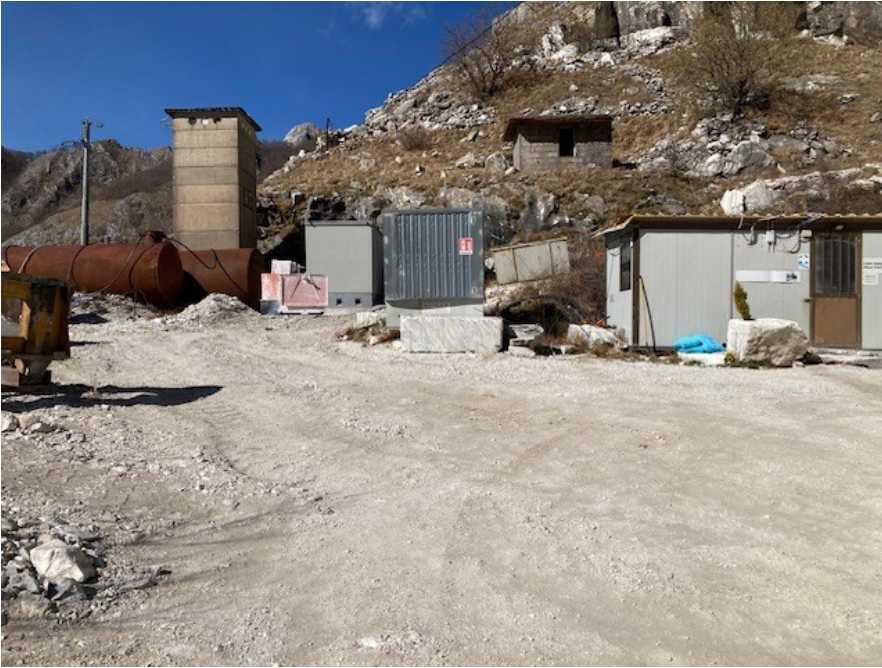
Vista piazzale principale, ribasso delle quote di 6,20m e parete nord ed ovest

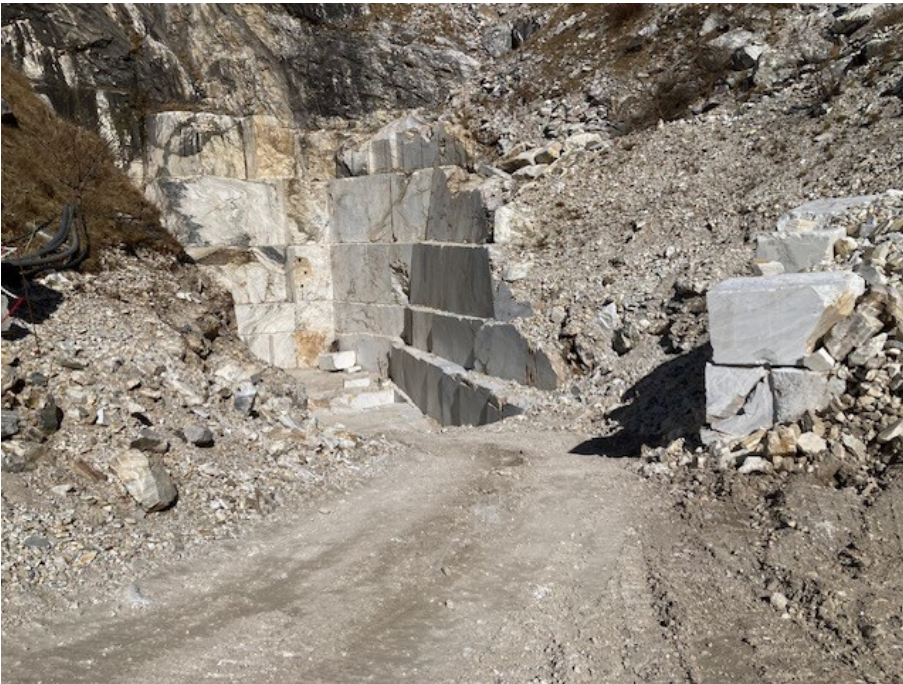
Zona piazzale principale parete ovest

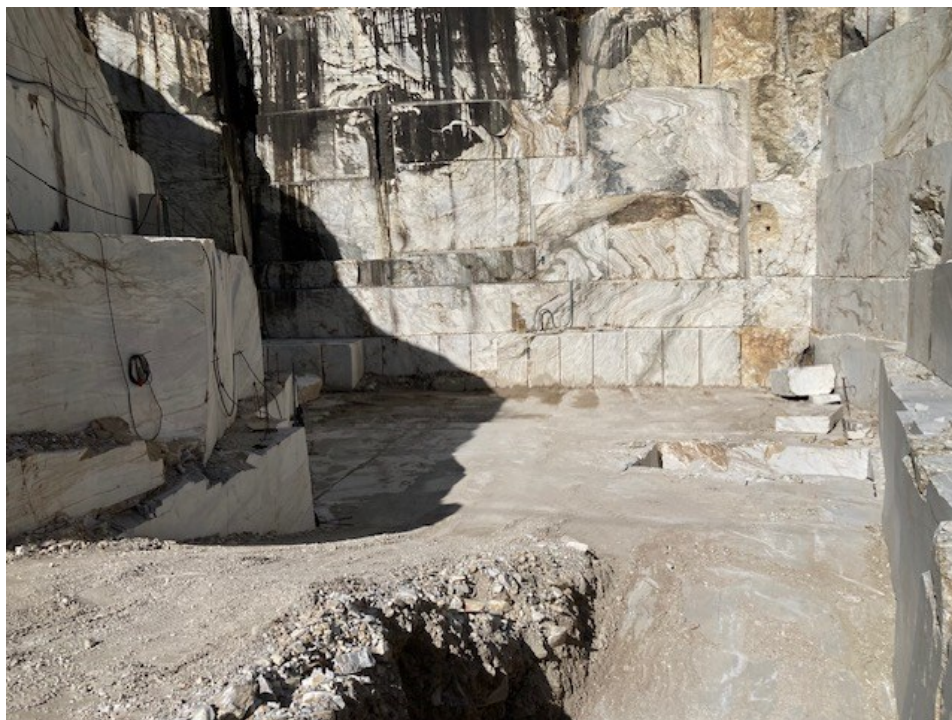
Parete sud con gradoni di sicurezza

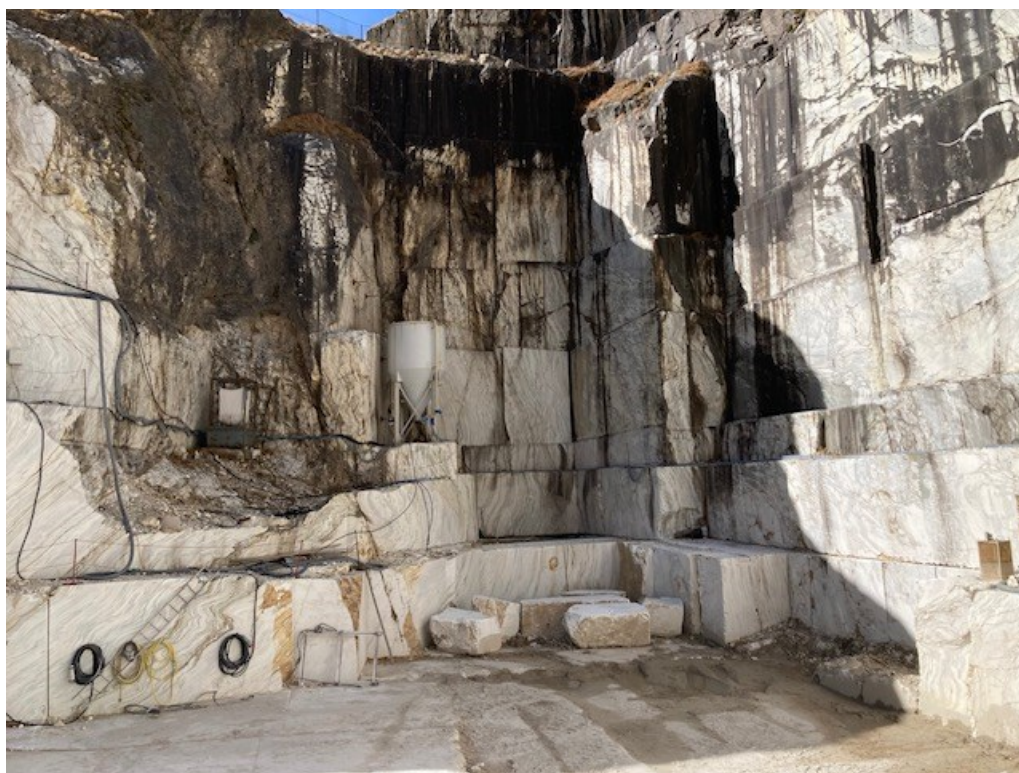
Consolidamento pilastro con n.6 tiranti da 9 m diam. 42 mm e Silo raccolta Ampp

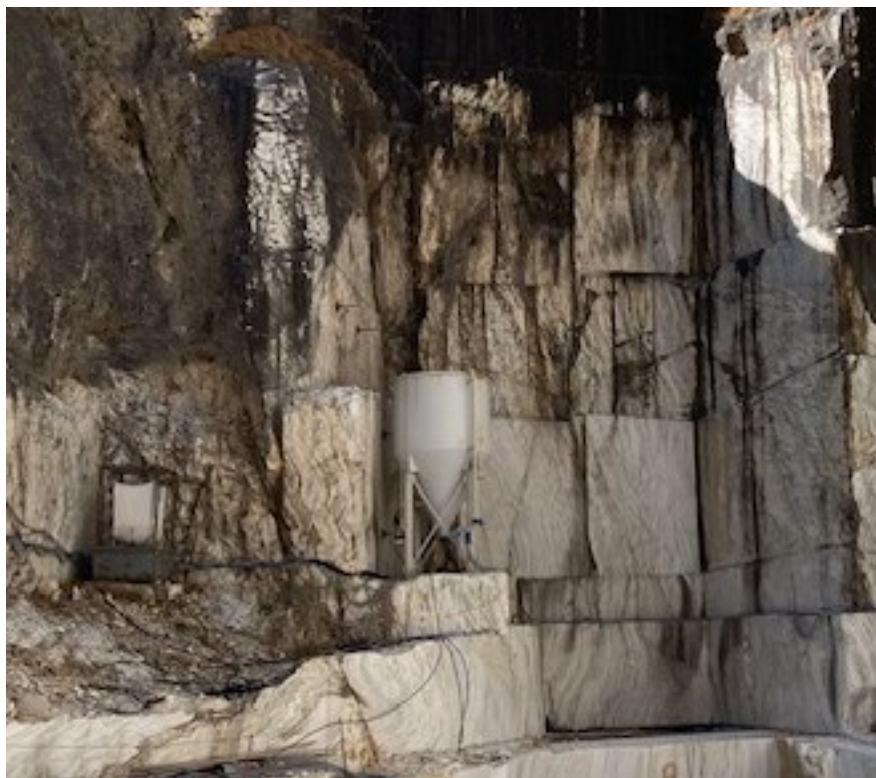
Parete sud con gradoni di sicurezza

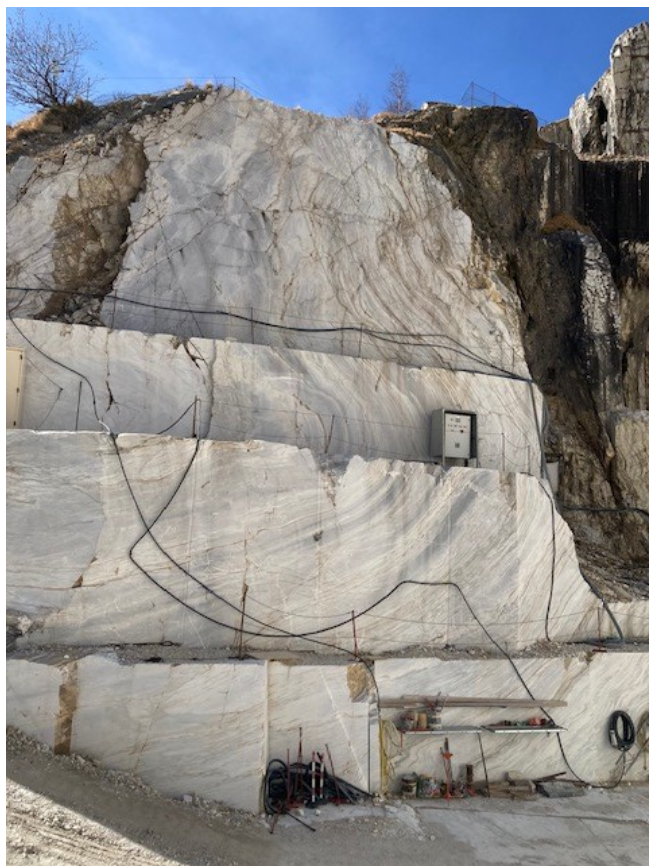
Parete sud ed ovest

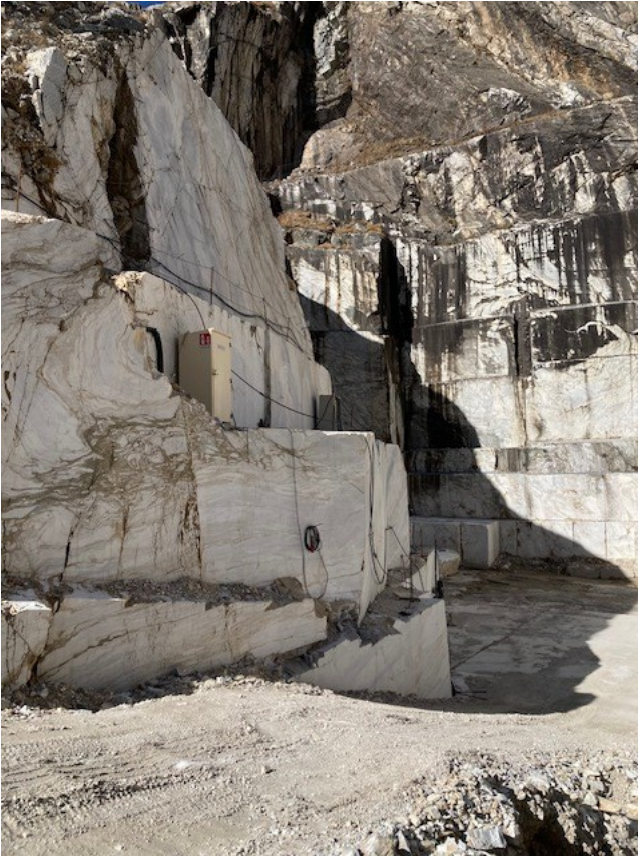
Lato sud est strada di accesso all'area servizi
