Presentazione delle osservazioni relative al progetto sottoposto a procedimento di VIA di competenza del Parco Naturale Regionale delle Alpi Apuane

VIA D.Lgs. 152/2006 art. 23 e seguenti, L.R. 10/2010 art. 52 e seguenti. Procedimento finalizzato al rilascio delle autorizzazioni necessarie alla variante al progetto di coltivazione relativo alle cave denominate “PIASTRAIO” e “PIASTRICCIONI” site nel Comune di Stazzema in provincia di Lucca, Bacino Marmifero di Monte Corchia (Scheda 13 del PIT)

Ditta proponente: Cooperativa Condomini Lavoratori dei Beni Sociali di Levigliani a r.l.

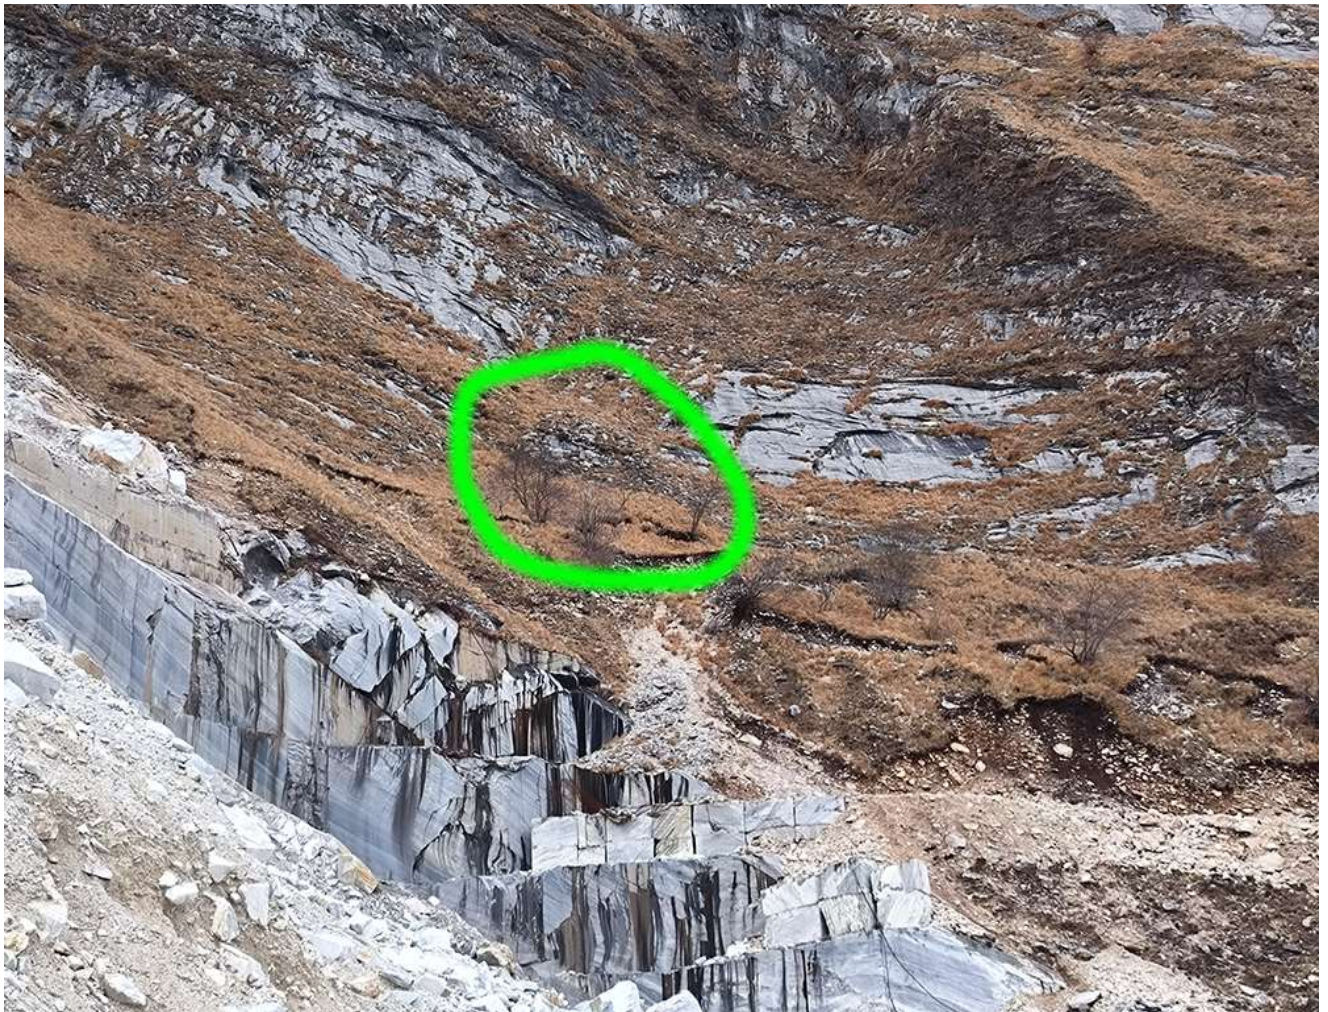
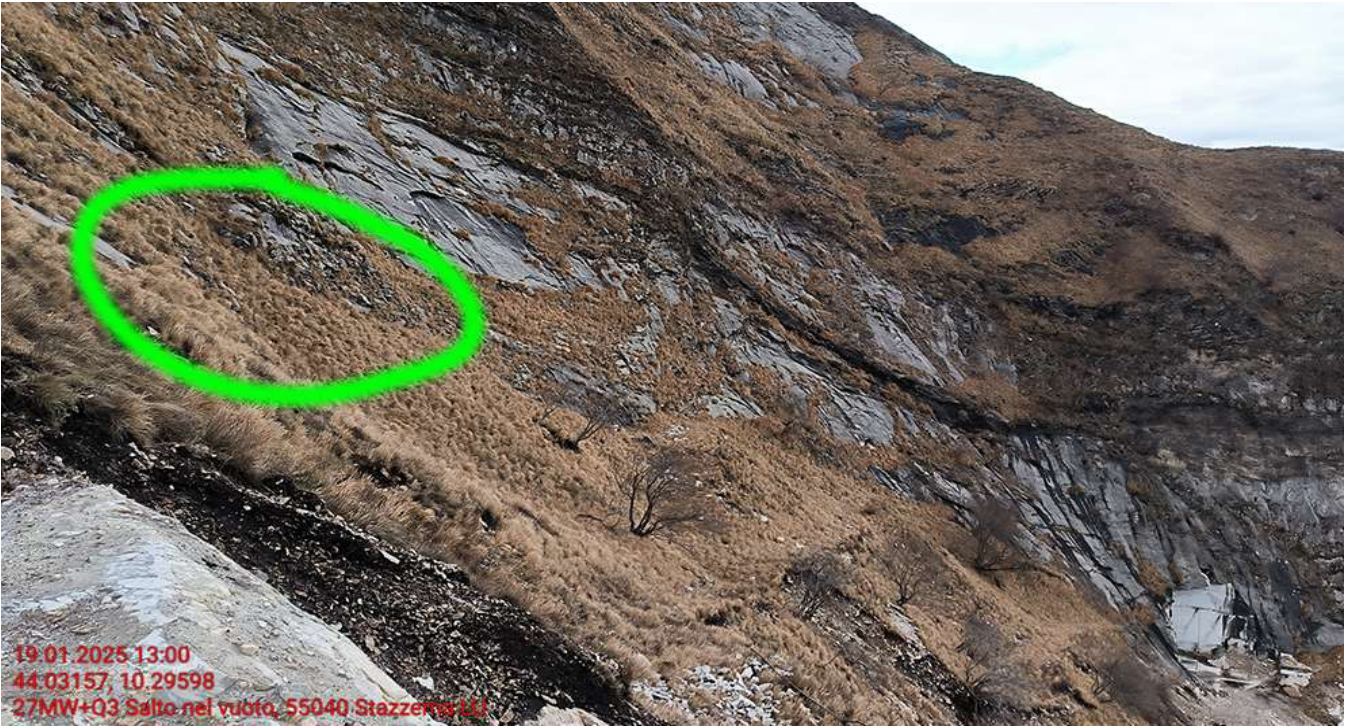
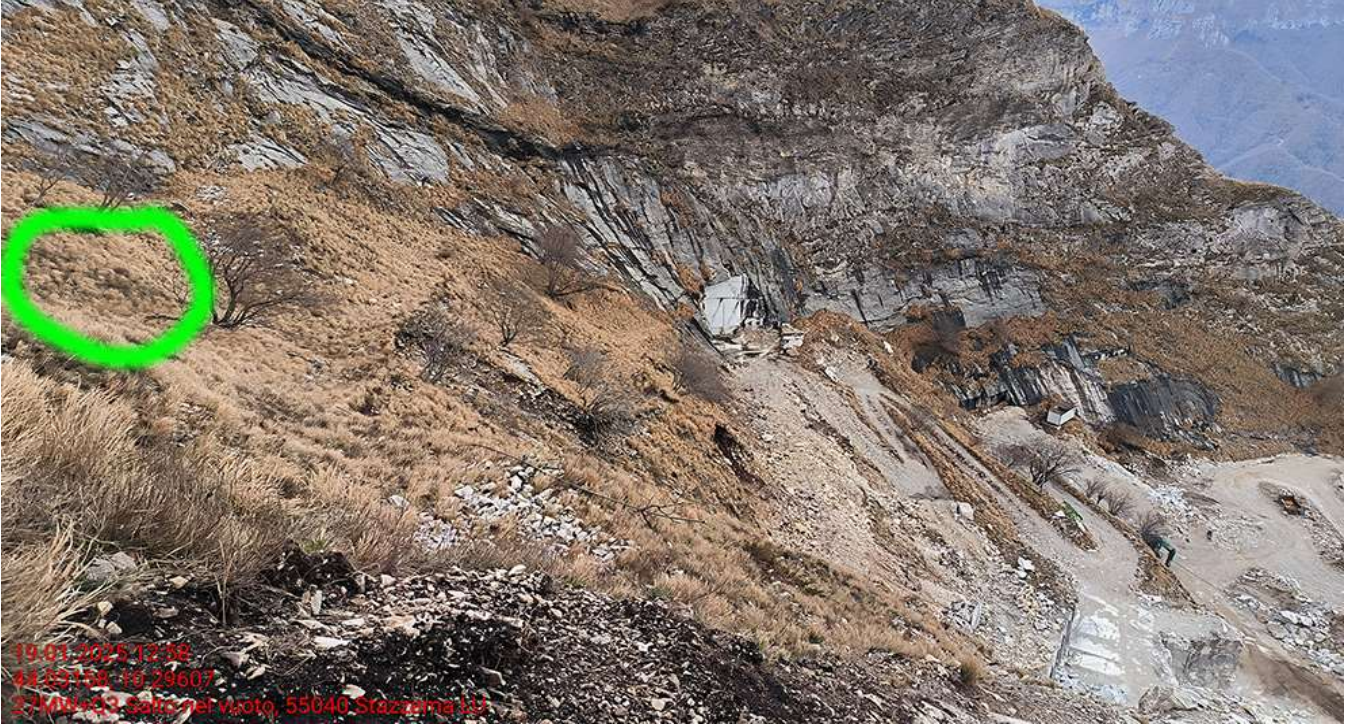
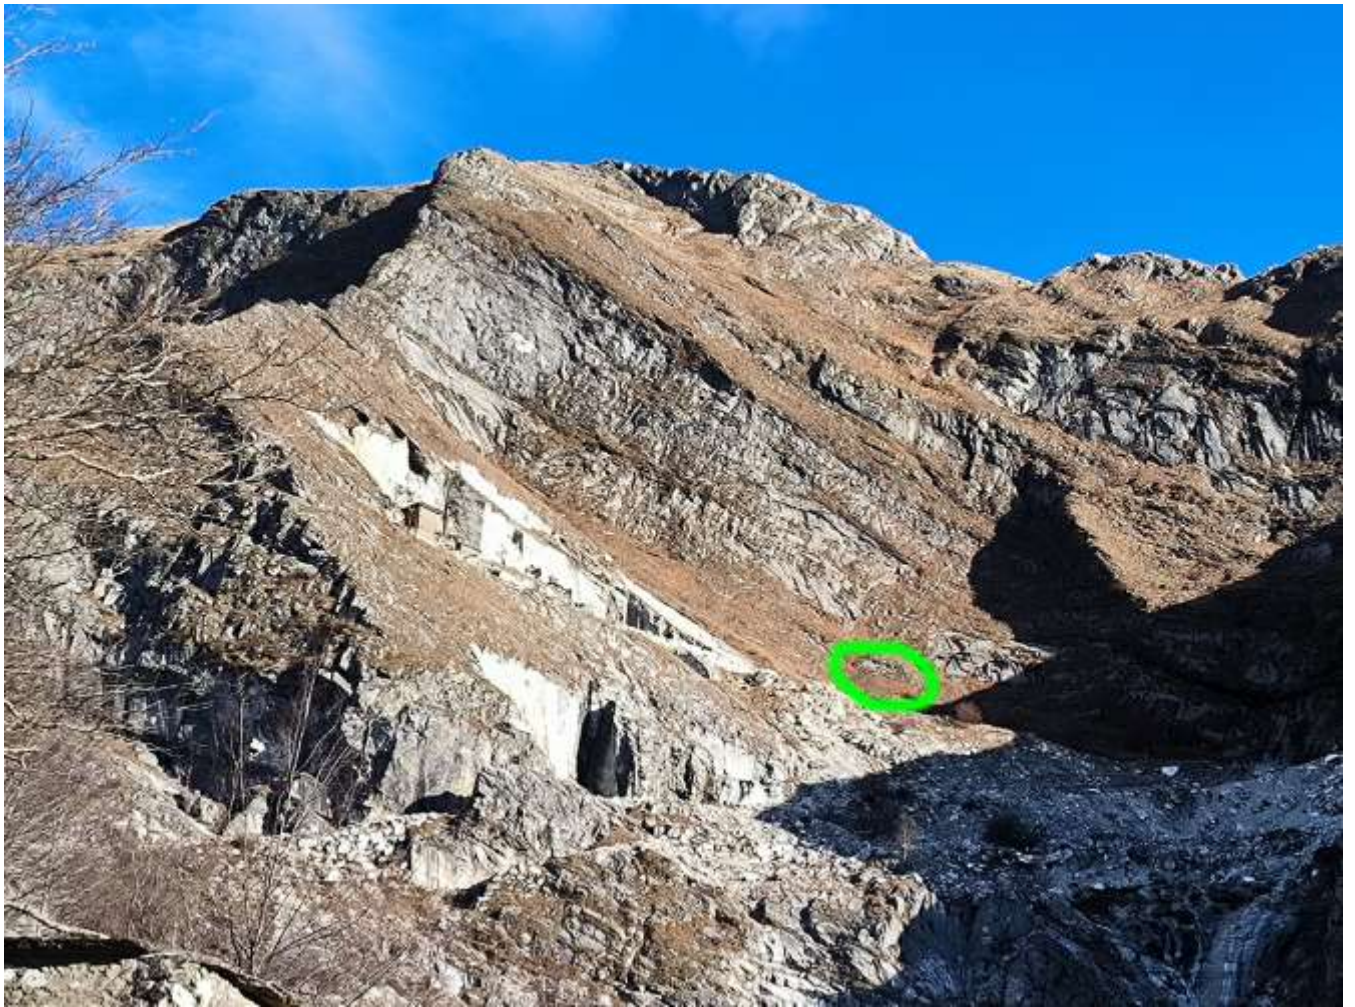
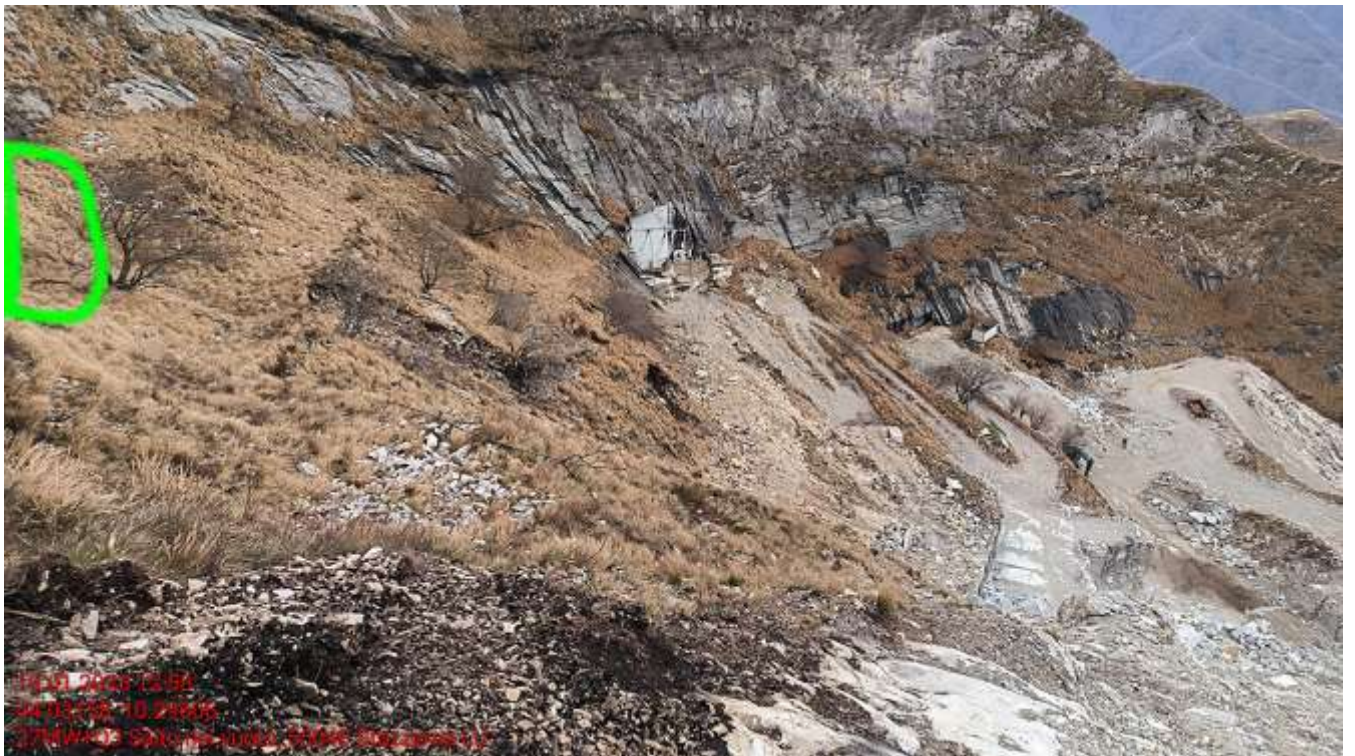
Premesso il Livello 2 (quello di grandezza media) presenta attualmente ben 4 aperture/uscite di sicurezza, vogliamo evidenziare il fatto che non esiste nessuna traccia di viabilità esistente e che l’inutile ennesima apertura andrebbe a verificarsi in area completamente vergine.

A sostegno delle nostre affermazioni produciamo alcune immagini scattate in loco in data 19 gennaio 2025 (il cerchio verde sta ad indicare le lavorazioni in variante presentate)

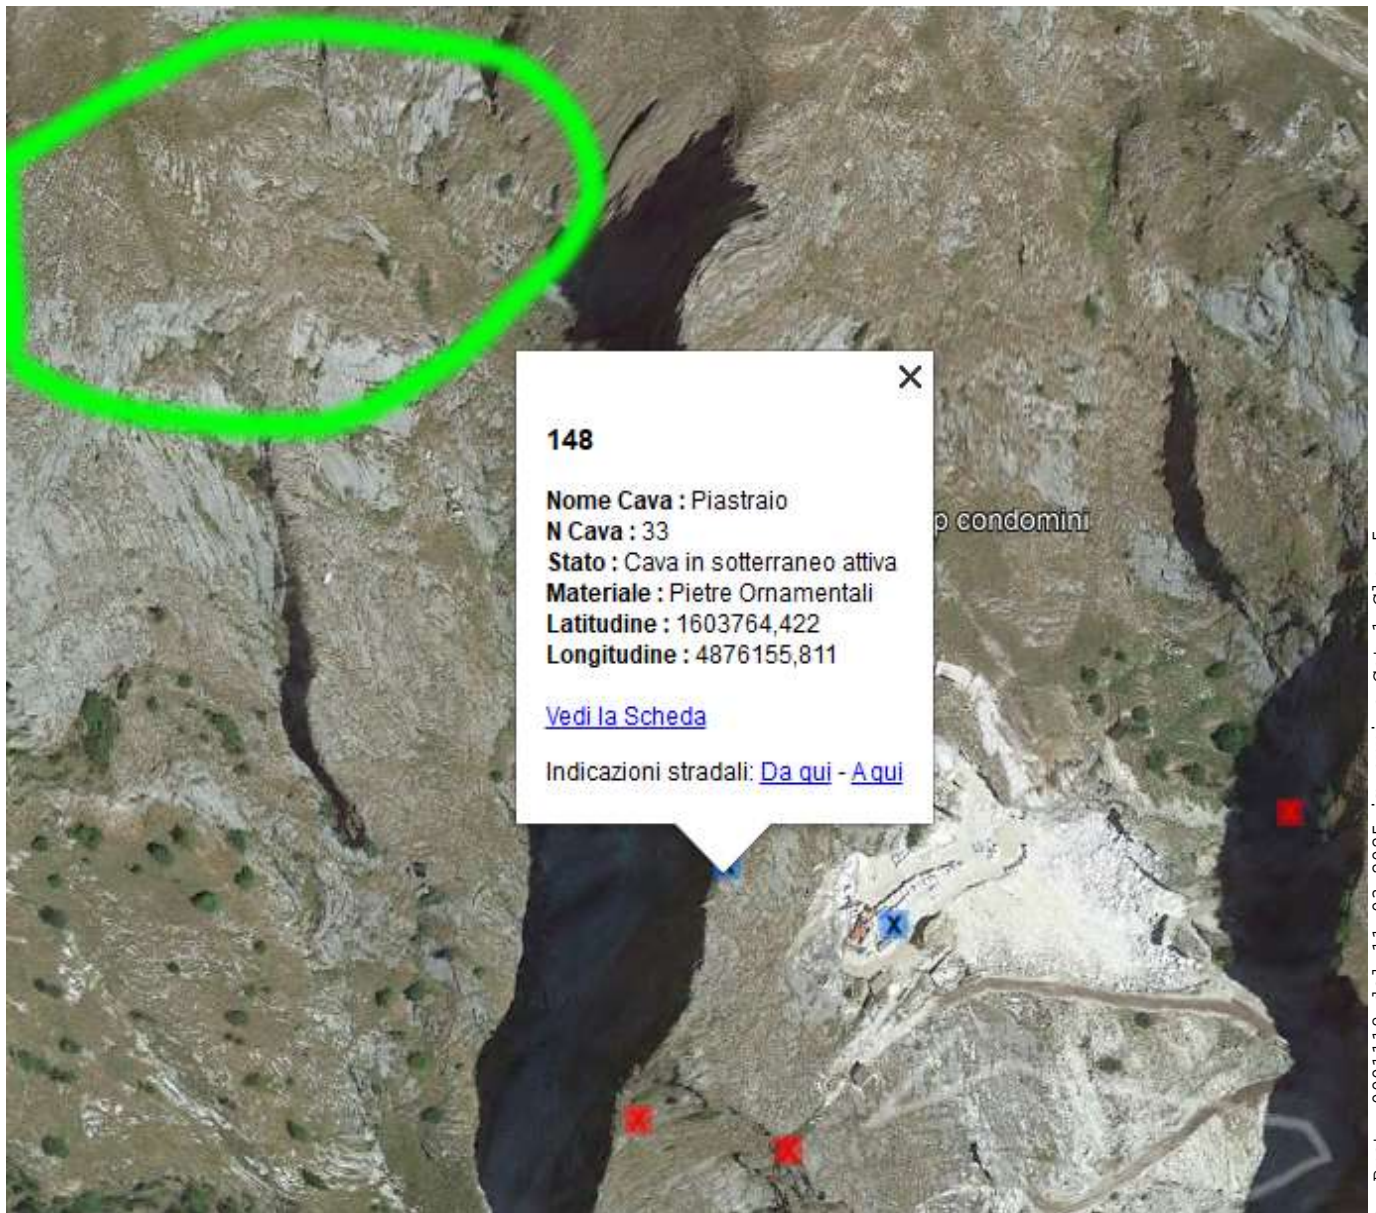
- A Pagina 24 della **Relazione Generale SIA** presentata, quando si compie un'analisi della vegetazione del sito, non si menziona minimamente l'ingente presenza dell'endemismo esclusivo delle Alpi Apuane "Athamanta Cortiana Ferrarini" il quale è distribuito sulle fasce rocciose adiacenti alla cava ad appena una cinquantina di metri più in alto rispetto alla strada marmifera (stazione indicata dal circoletto verde)

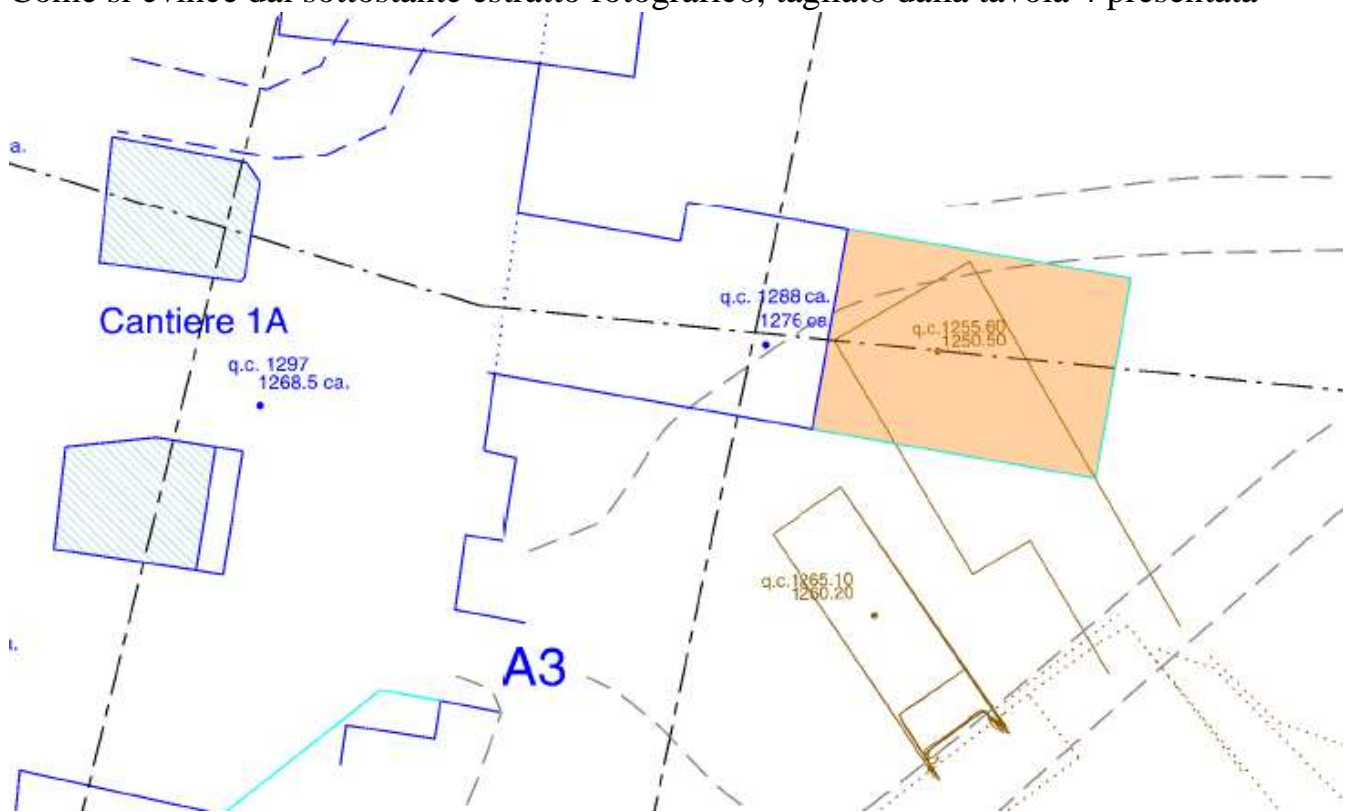
- A pagina 6 della **Relazione Tecnica Progettuale**, si descrive sommariamente il piano di estrazione in variante e su questo vorremmo fosse posta un'attenzione particolare alla modifica prevista presso il cantiere 1A del Livello 1. Come si evince dal sottostante estratto fotografico, tagliato dalla tavola 4 presentata

la prosecuzione dell'attuale ramo di galleria – quello segnato dai tecnici nel colore arancio – verrebbe pericolosamente a trovarsi soltanto 21 metri più in alto di una vecchia galleria abbandonata (il cui ingresso è attualmente sommerso dal ravaneto principale della cava) il cui soffitto presenta nella parte terminale una frattura parete-cielo-parete che geme acqua e su cui si sono formate alghe. Qua sotto un rilievo eseguito dalla nostra ODV nel 2021;

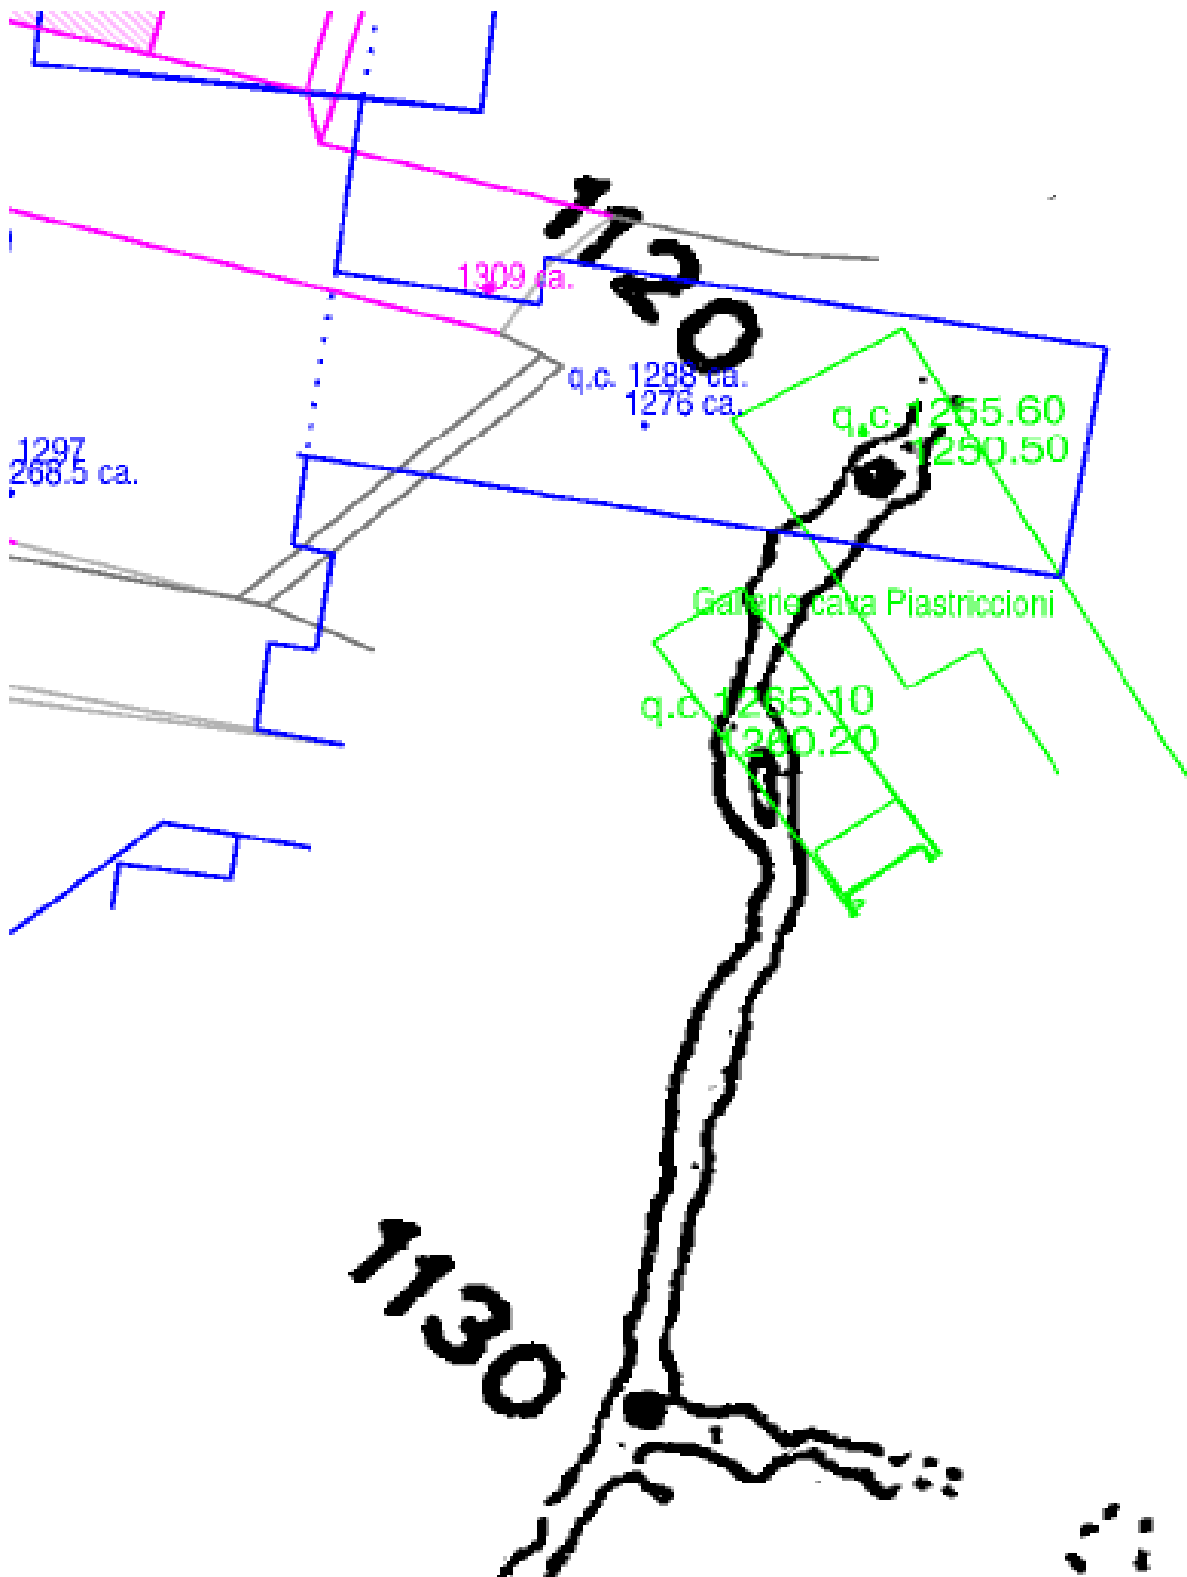
- Nella **Tavola 4** (planimetria dettaglio sotterranei e raffronto) presentata, nella legenda alla carta non è specificato lo stato del Livello 3 (quello in verde) se attuale o autorizzato.
- La **Tavola 7** (planimetria di sovrapposto complesso carsico inviluppo di variante) presentata, ci evidenzia in maniera inequivocabile che alcuni tracciamenti previsti in aumento al Livello 1 sono in sovrapposizione – anche se alcune decine di metri sopra - con i rami attualmente esplorati del Complesso Carsico dell'Antro del Corchia. Come si evince dai sottostanti estratti

il rischio di intercettare un ramo conosciuto o meno di uno dei Geositi principali di tutto il Geoparco Mondiale Unesco, sarebbe altissimo.

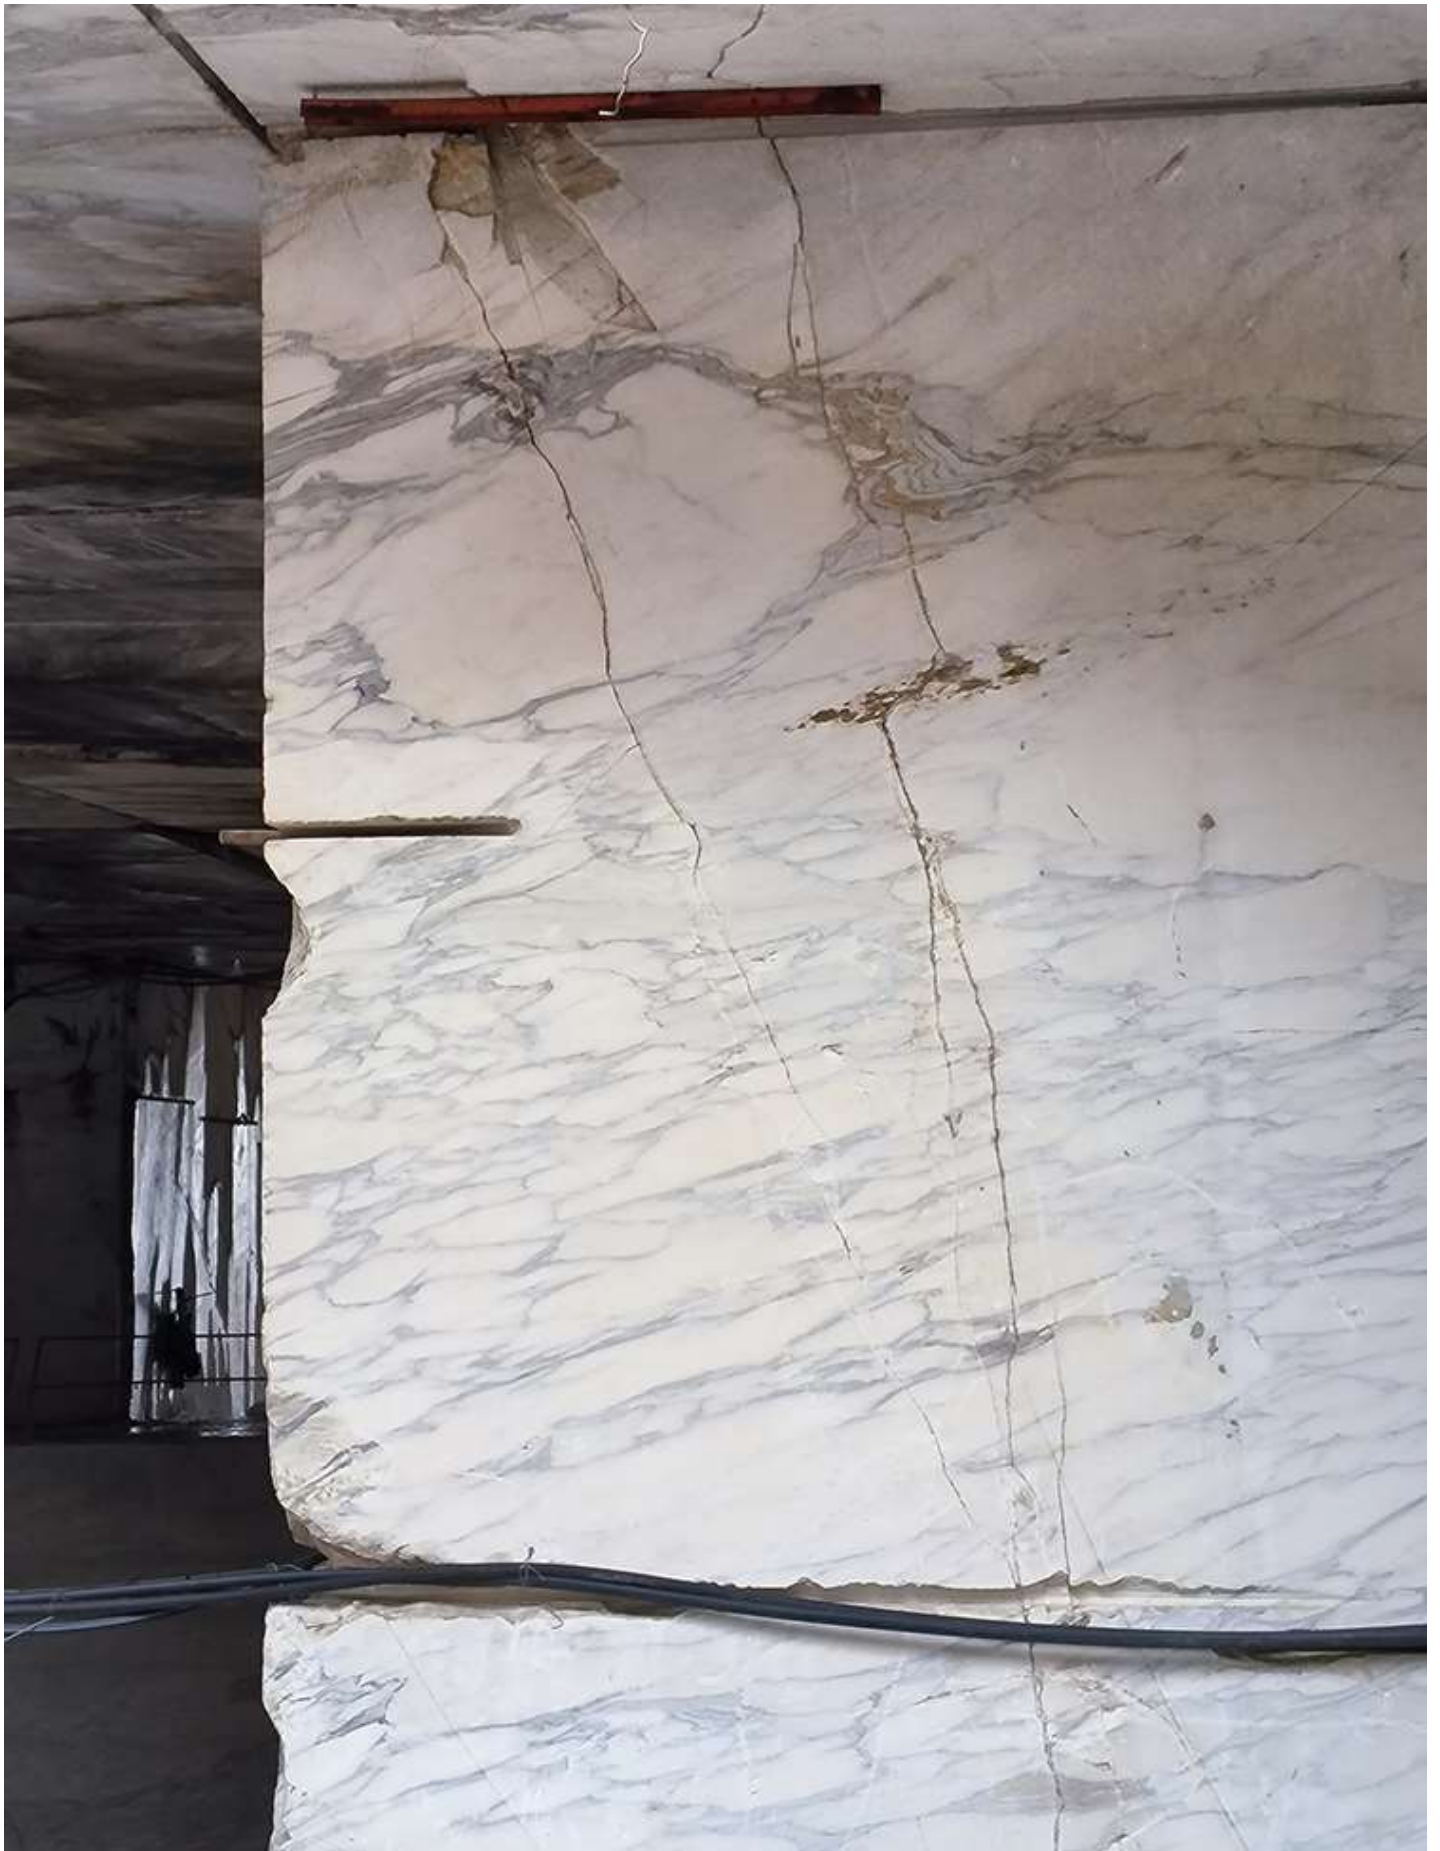
- Nella **Tavola 8** (carta delle fratture dettaglio livelli sotterranei) presentata, mancano le due gallerie dismesse presenti invece nella Tavola 4 presentate: di queste due gallerie – visto e considerato che sono oggetto di sovrapposizione con la variante in oggetto - si richiede una carta delle fratture particolarmente dettagliata.
Vogliamo segnalare inoltre – sempre in tema di sicurezza sui luoghi di lavoro – che il pilastro presente appena dopo l’ingresso del Livello 2

presenta evidenti segni di deterioramento strutturale. Il pilastro in questione mostra una serie di crepe superficiali e profonde, che interessano tutta la sua altezza. Tali crepe sembrano essere il risultato di fattori meccanici, forse causati da vibrazioni e carichi eccessivi o da stress termico e umidità. La condizione di questo pilastro solleva preoccupazioni riguardo la sicurezza generale dell'area. Infatti, un possibile cedimento o una frattura del pilastro potrebbe compromettere l'integrità della galleria, con gravi rischi per la sicurezza dei lavoratori che operano nelle vicinanze. La presenza di crepe significative indica che il pilastro ha perso una parte della sua capacità di supportare il carico e potrebbe non garantire più un adeguato livello di stabilità. Sarebbe opportuno una valutazione approfondita della struttura del pilastro tramite tecniche di analisi non distruttiva, come la tomografia ultrasuoni o il monitoraggio delle deformazioni, per determinare con precisione lo stato di salute. Di seguito un'immagine del pilastro in questione
