Verifica delle condizioni di sicurezza della S.P. Lodovica in seguito ai fenomeni di crollo nella cava di Sesto di Moriano (Lucca)

Luca Lombardi, Nicola Casagli, Giovanni Gigli, Massimiliano Nocentini

Safety evaluation for the “Lodovica” road following rockfalls from Sesto di Moriano quarry (Lucca, Italy)

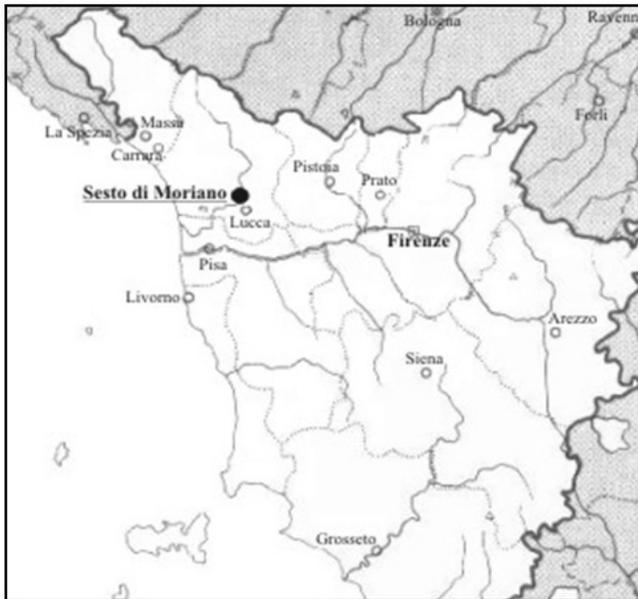
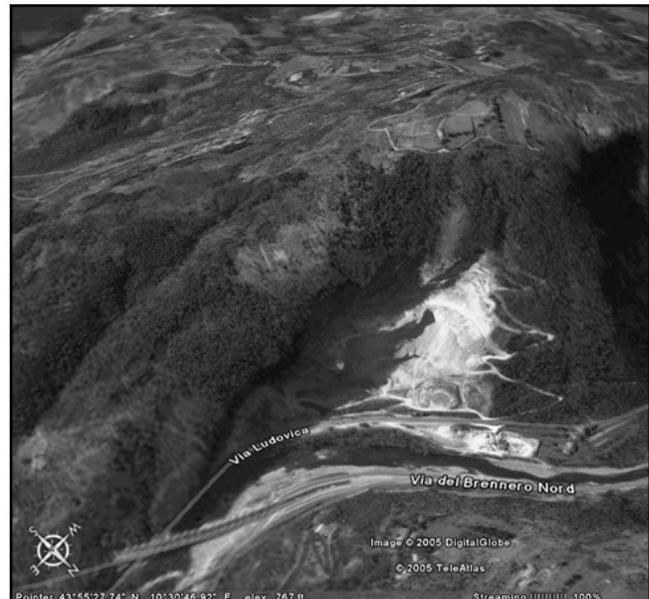
Figura 1 - Localizzazione dell'area di studio e vista prospettica della cava Bertolucci e Fiore
Study area location and perspective view of the Bertolucci and Fiore quarry

L'area oggetto di studio è costituita dalla cava "Bertolucci e Fiore" e dal prospiciente tratto della Strada Provinciale n° 9 Lodovica, in località Sesto di Moriano (Lucca). La cava Bertolucci e Fiore è una cava di inerti e presenta uno sviluppo areale di circa 10 ha con un dislivello massimo di circa 190 m. Le pendenze medie dei fronti sono circa 60° anche se localmente possono superare gli 80°. Il tratto della strada provinciale interessato dal dissesto è lungo 350 m.

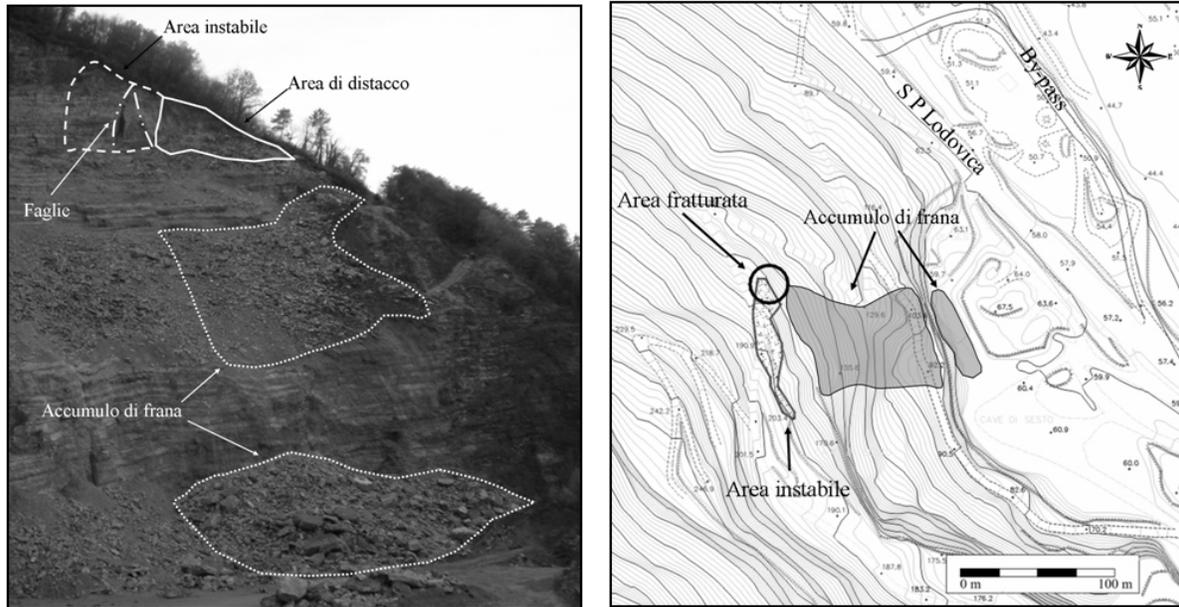
In data 28 ottobre 2004 si è verificata una frana di crollo in roccia in corrispondenza del limite settentrionale del fronte di scavo della cava. Fenomeni di crollo si sono ripetuti nei giorni 3-4 novembre 2004 con retrogressione della scarpata (figura 2). Complessivamente le frane hanno mobilizzato oltre 30 000 m³ di materiale.

Figura 2 – Localizzazione dei diversi settori della frana
View and sketch of the different parts of the landslide

In seguito a questi eventi franosi la Provincia di Lucca ha disposto la chiusura della SP Lodovica e la realizzazione di un by-passa valle (figura 2).

Dal sopralluogo è emerso che l'area in frana comprendeva anche una zona intensamente fratturata presente a nord della scarpata principale (figura 2).

I blocchi prodotti dai due eventi franosi hanno raggiunto la porzione superiore del piazzale di cava, formando una

tipica falda detritica a pendenza di circa 40° (figura 2). I blocchi che presentano le distanze di propagazione maggiori hanno volumi inferiori a 2 m³.

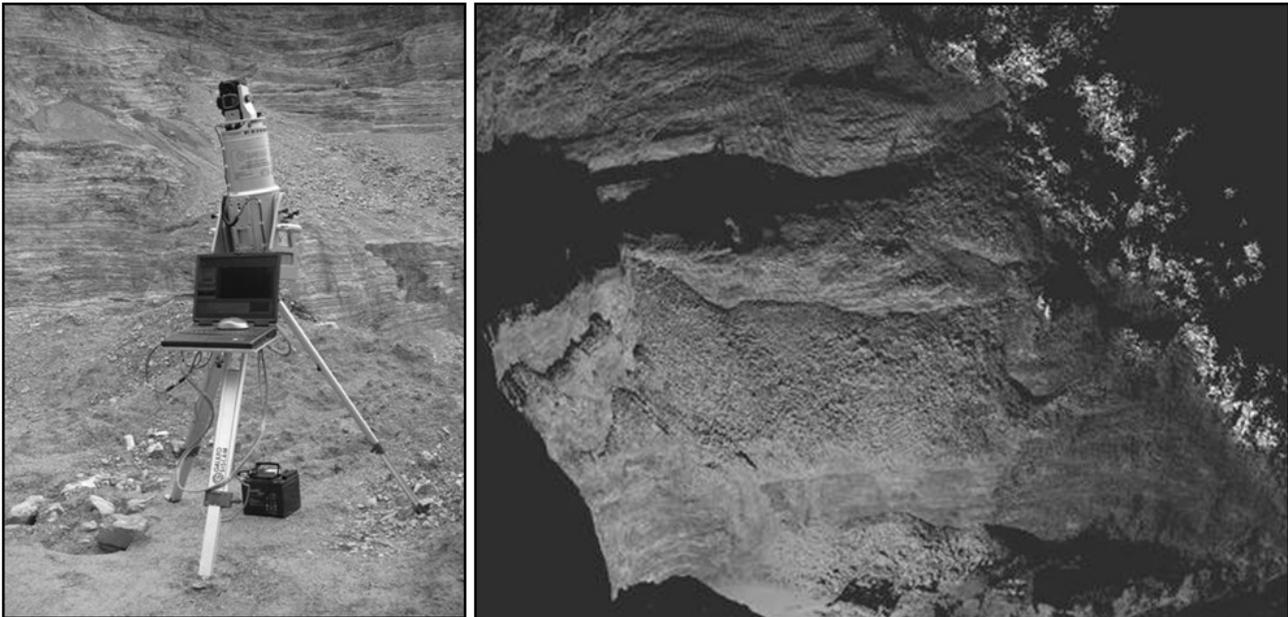
Figura 3 – Apparecchiatura laser scanner e ortoimmagine digitale della cava ottenuta proiettando una foto digitale sul modello digitale del terreno prodotto con la scansione laser

Laser scanner instrument and digital orthoimage of the quarry obtained by dropping a digital photo on the digital model of the terrain

Il rilievo topografico della parete instabile e dell'accumulo di detrito è stato eseguito mediante l'applicazione della tecnologia laser scanner da terra. Questo è stato realizzato mediante l'impiego del dispositivo 3D Laser Imaging Sensor, modello LMS-Z420i, prodotto dalla Riegl Laser Instrument Systems.

La tecnica utilizza un fascio di luce coerente (laser) di ridotte dimensioni per scandire una superficie sotto un predefinito angolo solido e con un determinato pattern di scansione (Riegl, 2004). La nuvola di punti prodotta dalla scansione laser costituisce direttamente il modello digitale tridimensionale dell'oggetto scandito.

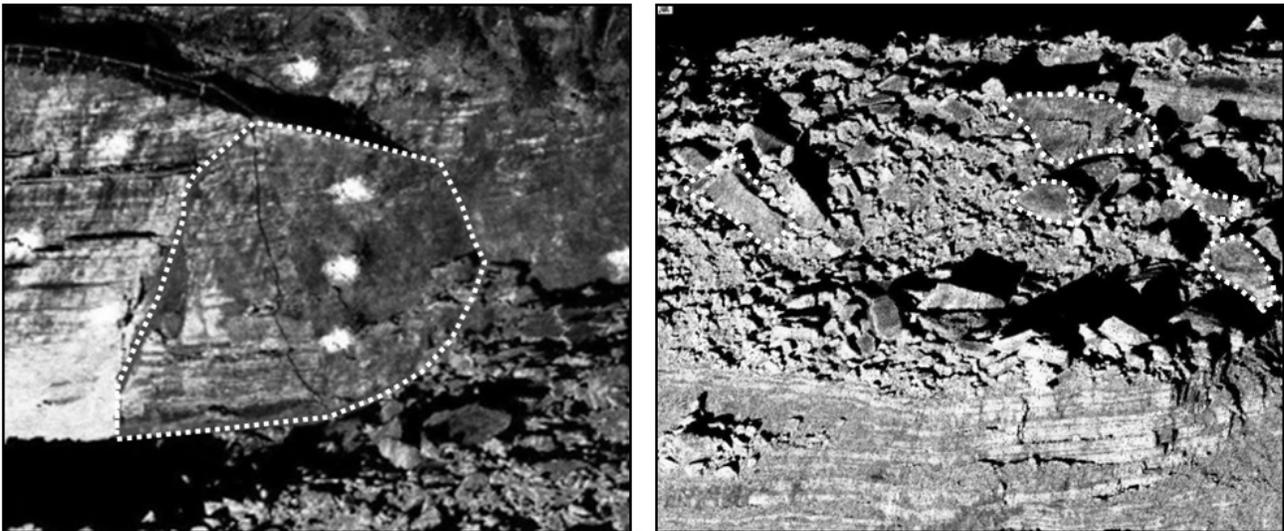
Figura 4 – Particolare della nuvola di punti in corrispondenza del blocco monolitico (a sinistra) e dell’accumulo di blocchi (a destra) di cui sono state determinate le dimensioni

Detail of the point cloud in correspondence of the monolithic block (left) and of the debris (right) of which the size has been measured

Il modello digitale del terreno ottenuto, opportunamente georiferito, permette di eseguire determinazioni morfometriche dirette dalle quali è stato possibile stimare in circa 420 m³ il volume del blocco monolitico instabile (figura 4).

La figura 4 mostra anche un particolare della nuvola di punti del rilievo laser scanner in corrispondenza dell'accumulo dei blocchi, sulla quale è possibile effettuare misurazioni della dimensione dei blocchi stessi. Le misure effettuate hanno mostrato come i blocchi maggiori avessero un volume fino a 10 m³.

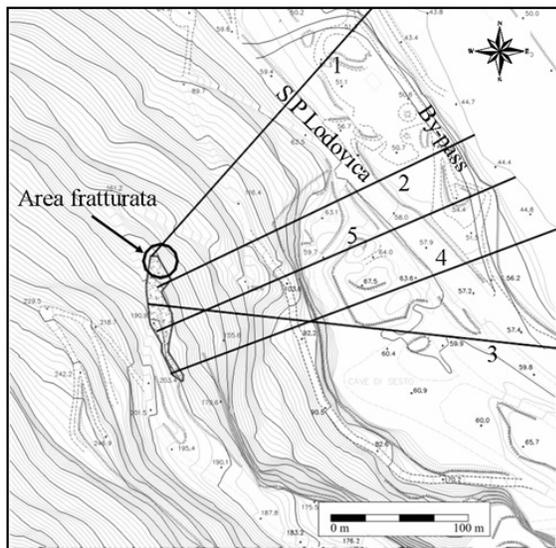
Figura 5 – Localizzazione dei profili su cui sono state eseguite le simulazioni

Location of the simulation profiles

eseguite su 5 profili (figura 5) ottenuti dall’integrazione del rilievo laser scanner con la Carta Tecnica Regionale, classificando, sulla base di quanto osservato in situ, i materiali affioranti in 5 categorie (tabella 1) (Giani, 1997).

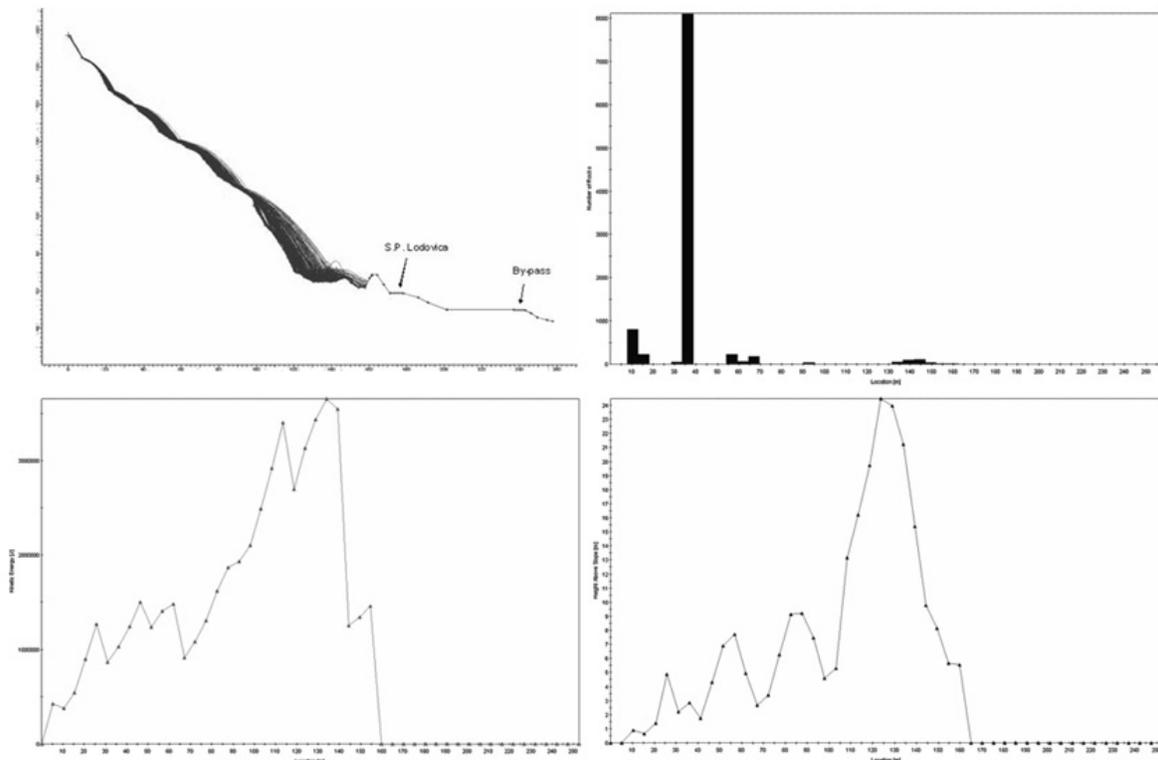
Figura 5 – Esempio dei diversi layout del programma Rocfall per il profilo 2
Example of the various Rocfall layouts for profile 2

Nella tabella 2 sono riportati i risultati delle simulazioni con i due modelli. Soltanto per il profilo 2 i blocchi impattano contro il rilevato con energie e velocità significative (rispettivamente di 1 323 kJ e 23 m/s per Rocfall e 25 000 kJ e 14 m/s per Georock), mentre per il profilo 5 i blocchi arrivano ad impattare contro l'argine soltanto per il modello Rocfall e comunque con energie trascurabili.

Nelle figure 6-7 sono riportati i risultati delle elaborazioni eseguite con i due modelli per il profilo n°2.

I risultati ottenuti dalle verifiche di propagazione dei blocchi hanno previsto che soltanto per il profilo 2 e 5 i massi possono arrivare a collidere con l'argine costruito a protezione della SP e per questi ne è stata determinata l'energia di impatto.

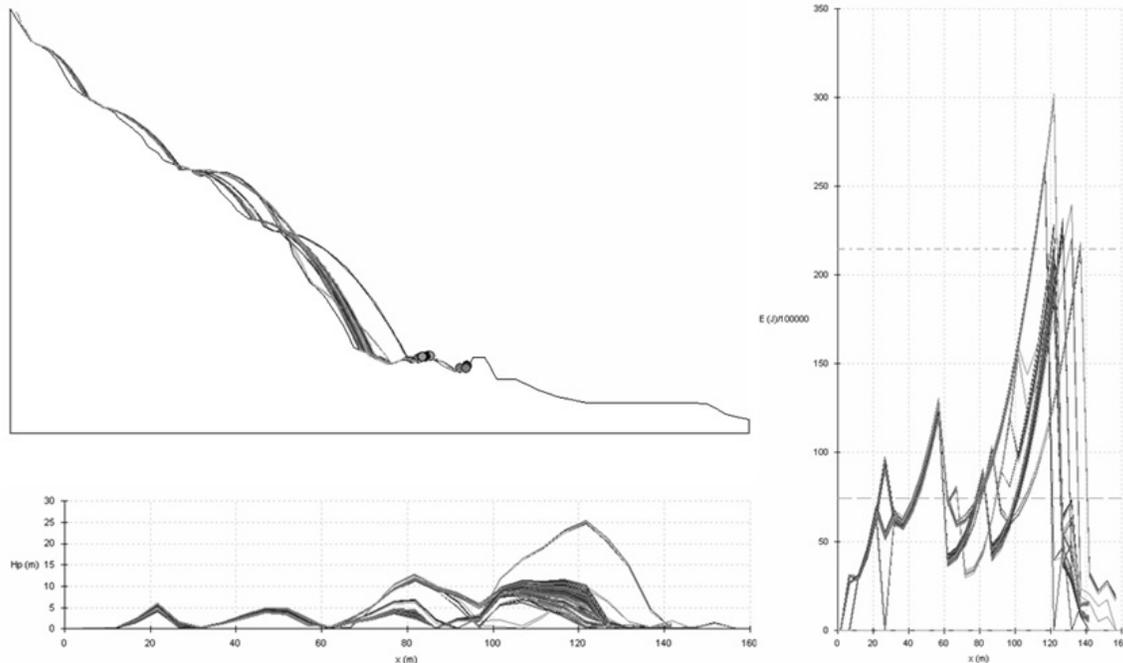
Figura 1 - Esempio dei diversi layout del programma Georock per il profilo 2
Example of the various Georock layouts for profile 2
