titolo dell'intervento proposto: **Messa in sicurezza e ripristino della percorribilità del sentiero 32 al fine della sua riapertura**

localizzazione dell'intervento (luogo/comune): **Versante meridionale Monte Altissimo (comune di Seravezza)**

# PROPOSTA DI PROGETTO PER LA MESSA IN SICUREZZA E RIPRISTINO DELLA PERCORRIBILITÀ DEL SENTIERO 32 AL FINE DELLA SUA RIAPERTURA

## PARTE PROGETTUALE - RELAZIONE TECNICA

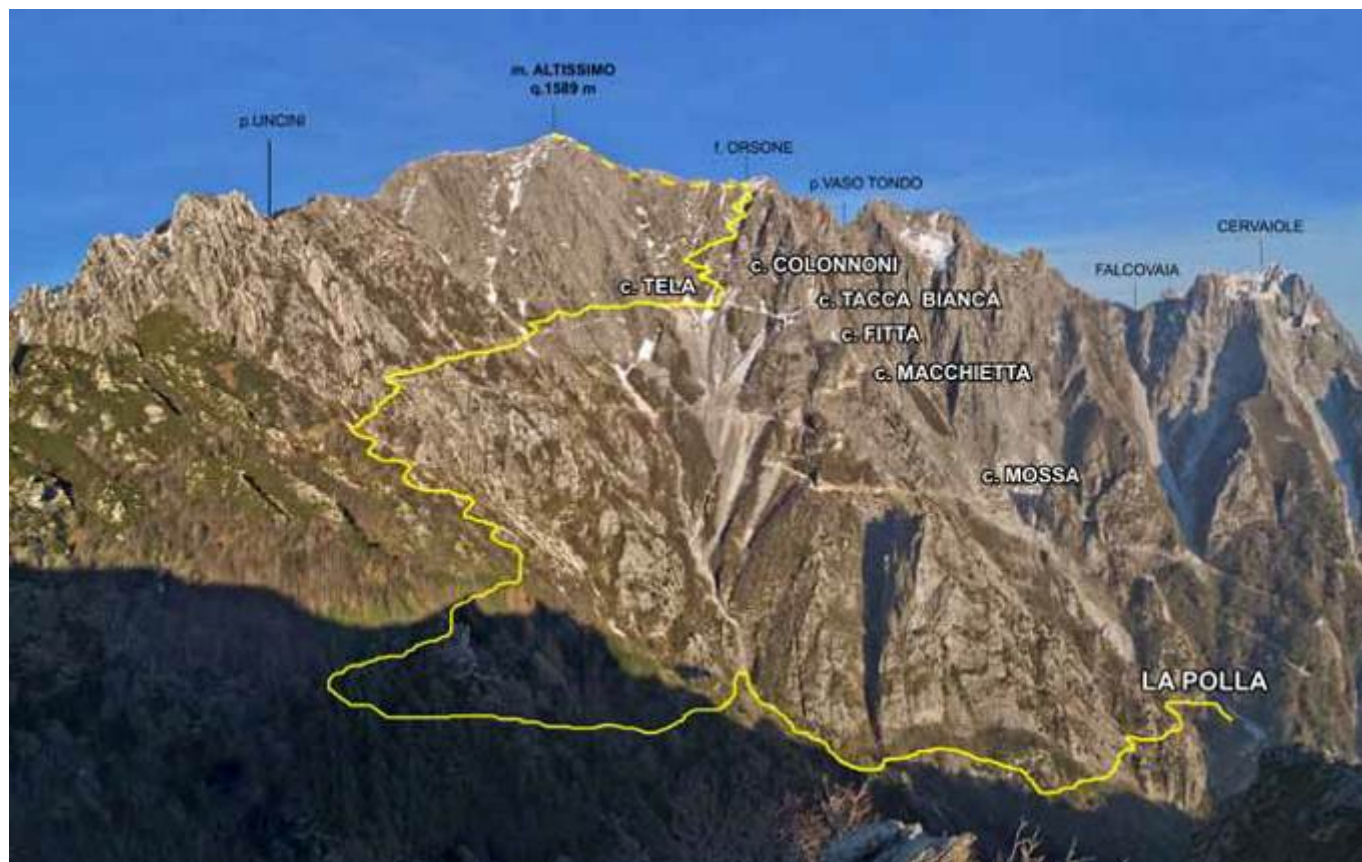
Dopo circa 5 chilometri e un dislivello di circa 350 metri, la strada termina in corrispondenza di un versante più ripido, dove le vecchie tracce di un sentiero preesistente sono state riprese dal nuovo sentiero. Si risale il pendio in direzione degli Agheti, caratteristica cresta dentellata sul fianco occidentale dell'Altissimo. Alla base degli Agheti si risale una rampa ascendente verso destra che raggiunge un vecchio tronco abbandonato della strada marmifera. Un breve tratto di facile arrampicata è stato protetto con un cavo passamano nel punto più esposto. Si risale questa vecchia marmifera per circa 1 chilometro fino a una conoide di detrito alla base di un ampio impluvio.

Il sentiero risale a destra la conoide per pochi metri, per proseguire sulla sua sponda rocciosa con brevi tratti attrezzati con cavo passamano. Il sentiero prosegue verso destra fino a una paretina di marmo alta circa 5 metri che è superata con alcune staffe alla marinara e cavo passamano a fianco. Si raggiunge così la parte inferiore dell'ampia parete Sud dell'Altissimo, dove la traccia del sentiero dei cavatori prosegue quasi in orizzontale per raggiungere al suo termine ciò che resta della vecchia cava Tela. Questo tratto di alcune centinaia di metri di lunghezza, quasi del tutto attrezzato con cavo passamano, è senza dubbio quello più interessante sia per l'esposizione sia per la presenza dei vecchi muri a secco che ancora oggi sorreggono il passaggio.

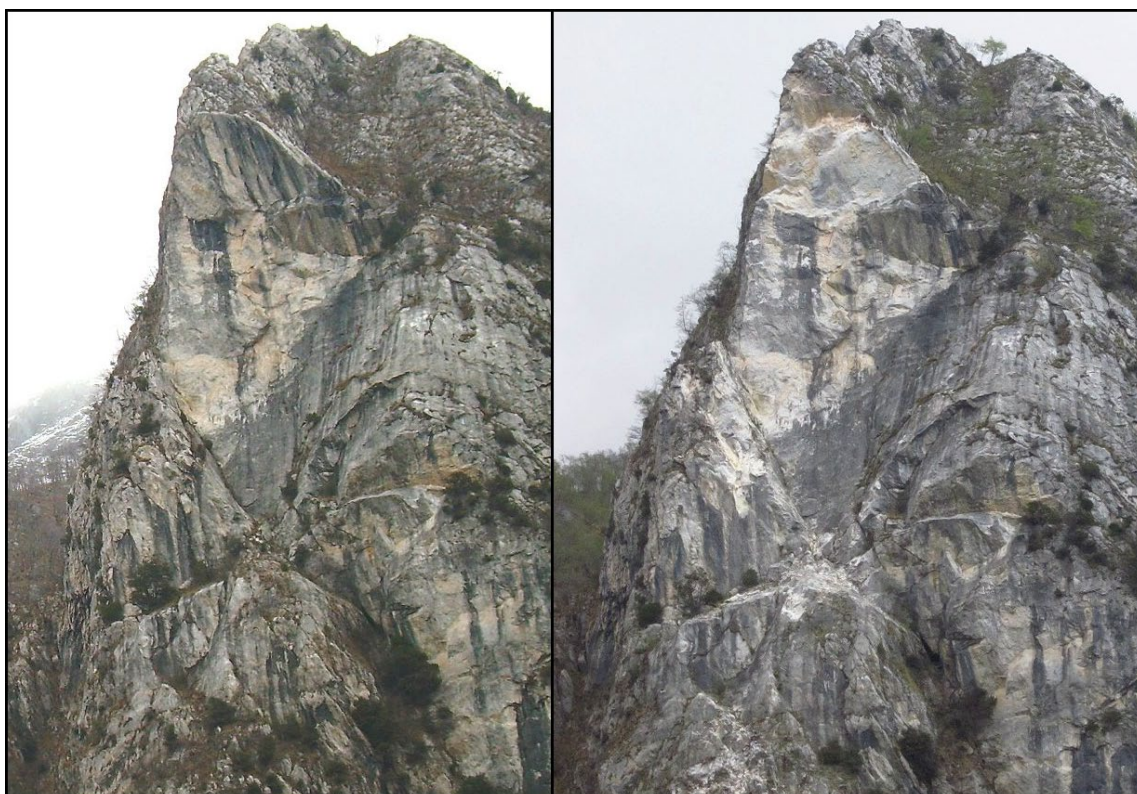
Figura 1 - Zucco del Pinzo prima e dopo la frana

Nell’aprile 2016, una grossa frana di crollo di roccia si è staccata dalla sommità del rilievo noto come Zucco del Pinzo (circa 940 m di quota), a SW del monte Altissimo (fig. 1).

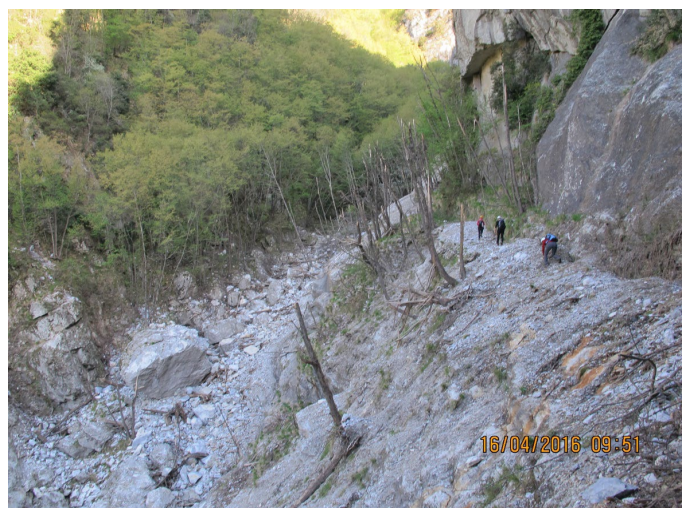
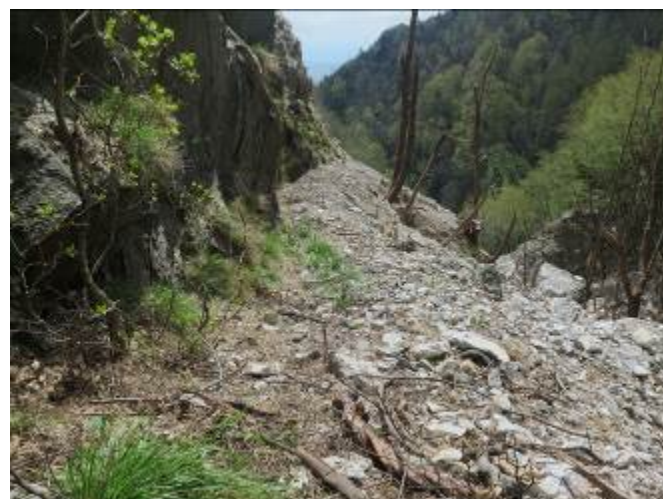
Figura 2a, b – Effetti della frana sulla percorribilità del sentiero 32

La frana ha investito l'area al piede del versante, interrompendo il sentiero CAI n. 32, che è stato chiuso al transito il 29/3/2016 (fig.2a, b).

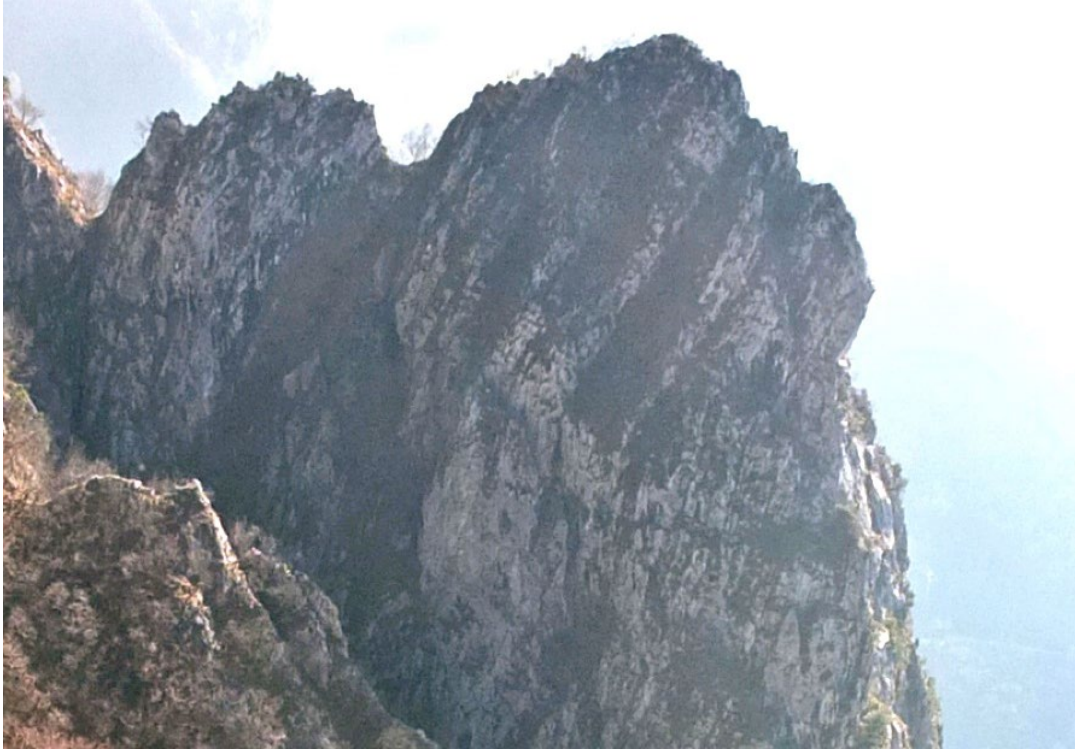
Figura 4 – Particolare delle discontinuità che segnano il versante nord del Pinzio

La dolomia è una roccia molto resistente, ma è intersecata da numerose discontinuità più o meno sistematiche (piani di strato, fratture e faglie). Queste discontinuità tendono a suddividere e frammentare la massa rocciosa in blocchi e lastre regolari o irregolari, con dimensioni da metriche a decametriche e volumi che possono raggiungere le centinaia di metri cubi. La fig. 4 mostra il fianco settentrionale del Pinzo, dove si possono riconoscere vari sistemi di discontinuità e anche qualche discontinuità singola:

- i piani di stratificazione, orientati NNW-ESE e immergenti verso WSW di 60-70° e oltre;
- un sistema subverticale di fratture importante e pervasivo, orientato NNWSE e immergente verso il fondo valle (WSW) di circa 80°. La spaziatura di questo sistema sembra aumentare procedendo dalla superficie del versante verso l'interno (verso sinistra in fig. 4);

- alcune fratture più ampie e continue (forse faglie), evidenziate da un'erosione più marcata (a sinistra in fig. 4);
- un sistema più irregolare e meno continuo, immergente verso WSW.

Il rilievo è formato quasi totalmente da rocce lapidee stratificate, appartenenti alla formazione geologica dei Grezzoni (triassico superiore), costituita da dolomie grigie o grigio-scure in strati da decimetrici a metrici; solo alla base del rilievo affiorano rocce scistose (quarziti e filladi), con resistenza medio-bassa e tendenza a suddividersi in lastre.

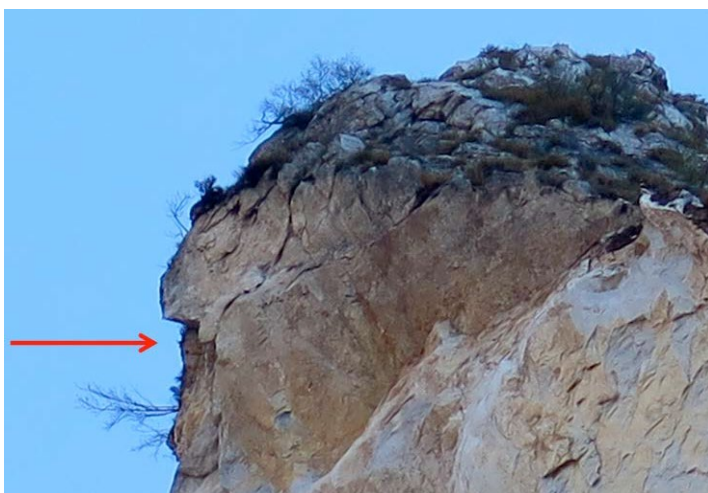
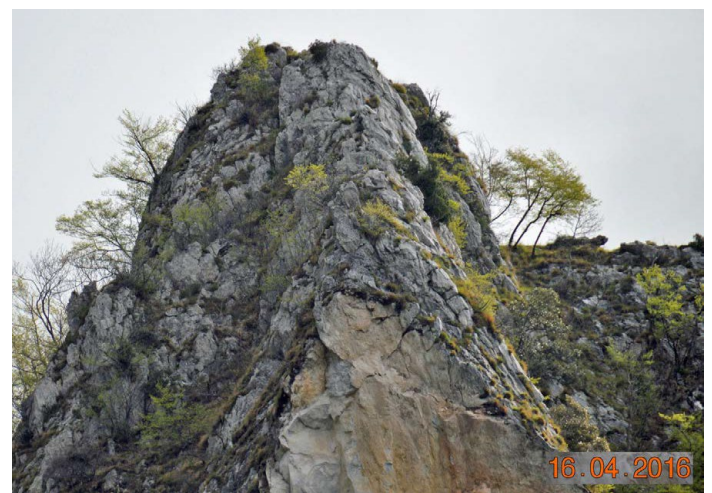
Figure 5 – 6 – Evidenziazione delle fratture esistenti e delle masse instabili

Lungo il versante percorso dalla frana si riconoscono alcune fratture recenti e masse verosimilmente instabili, soprattutto nella zona di distacco (figg. 5, 6).

La frana si è staccata dalla sommità del Pinzio, un rilievo costituito di roccia dolomitica stratificata, molto resistente ma fratturata. Il distacco è stato favorito dalla presenza di alcuni sistemi di discontinuità persistenti, che hanno isolato blocchi e masse rocciose di grandi dimensioni. Iniziato il movimento, la massa staccata è precipitata per 200 m prevalentemente in aria libera, fino a schiantarsi e frantumarsi alla base del pendio. Le caratteristiche principali della frana, stimate con i sopralluoghi e dalle fotografie, sono elencate di seguito:

- inclinazione del versante: 60-70°
- quota di distacco: 900 m s.l.m.
- quota di arresto: 700 m s.l.m.
- area di distacco: > 250-350 m<sup>2</sup>
- volume mobilizzato: > 750-1.000 m<sup>3</sup>
- massa mobilizzata: > 2.000-2.500 ton
- tempo di caduta stimato: 6-9 s
- velocità di impatto stimata: 50-55 m/s
- l'elevata velocità di impatto è testimoniata anche dagli alberi alla base, che sono stati troncati di netto a metà altezza.

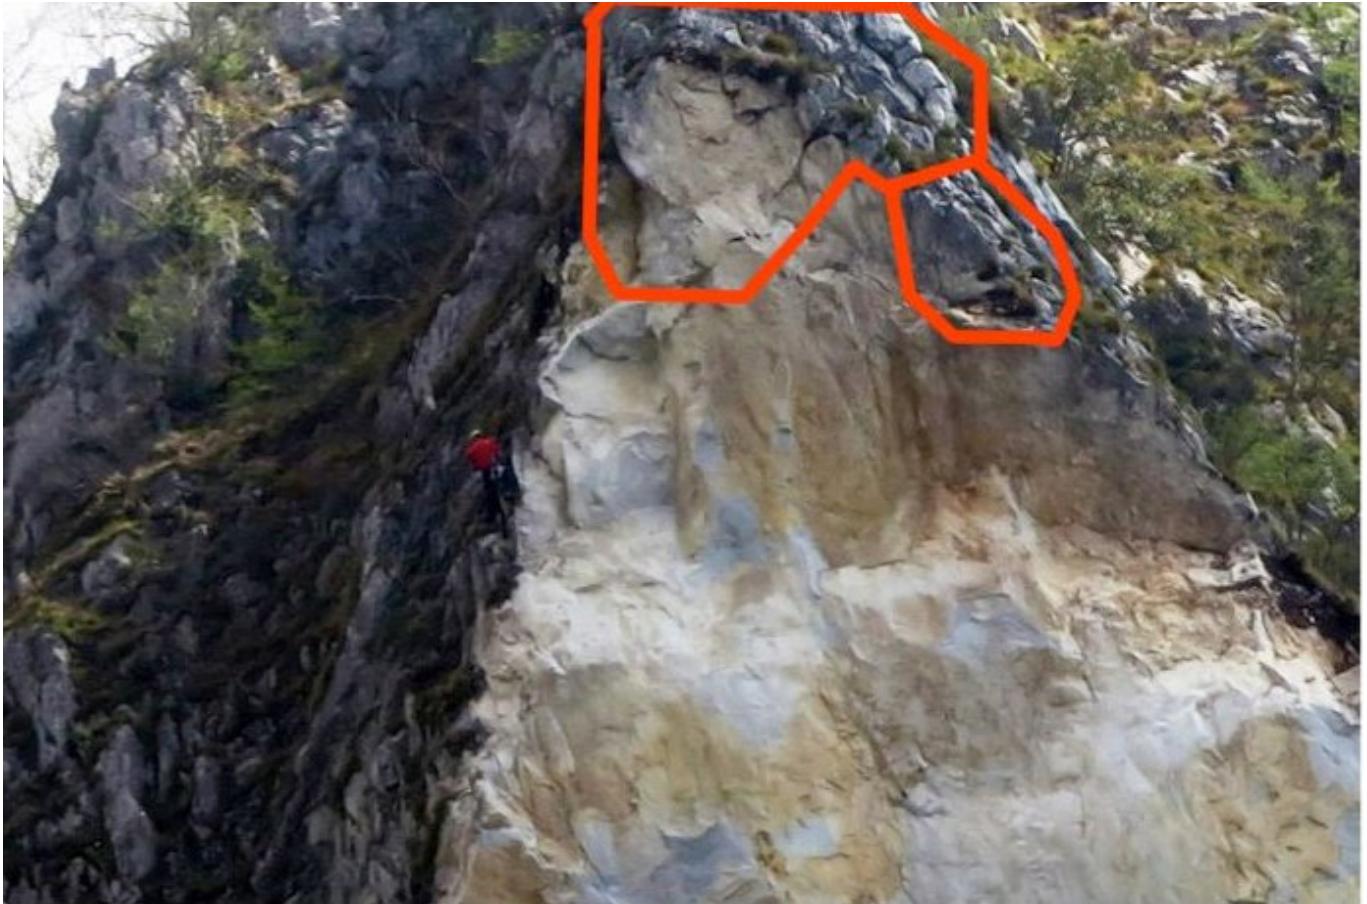
Figura 7 – Evidenziazione della zona più instabile e oggetto dell'opera di disaggio

In base a quanto sopra, si ritiene che la zona più instabile sia quella di distacco della frana, dove alcune fratture estese evidenziano e isolano grandi blocchi da valutare attentamente.

Poco sopra si riconosce anche un grande blocco di roccia, il cui volume e massa sono stimabili in almeno 25m<sup>3</sup> e 60 tonnellate. Il blocco insiste e scarica parte del suo peso sulla zona di distacco più fratturata e potrebbe provocarne il collasso.

L'intervento di disaggio verrebbe effettuato dall'alto, previa messa in sicurezza degli operatori, utilizzando appositi martinetti idraulici e leve a braccio allo scopo di provocare il crollo dell'ammasso roccioso fratturato. In considerazione dei problemi ambientali presenti in questa impervia area, con la ditta "Vertical Services srls" verranno adottate, come in una precedente attività di disaggio al Monte Procinto, tutte le azioni volte alla migliore stabilizzazione del versante. A seguito del disaggio sarà cura della ditta Vertical Service srls rimuovere tutto il materiale instabile posto sul pendio e sulle cenge intermedie tra la parte alta disaggiata ed il sentiero 32, mediante la calata su corde dall'alto.

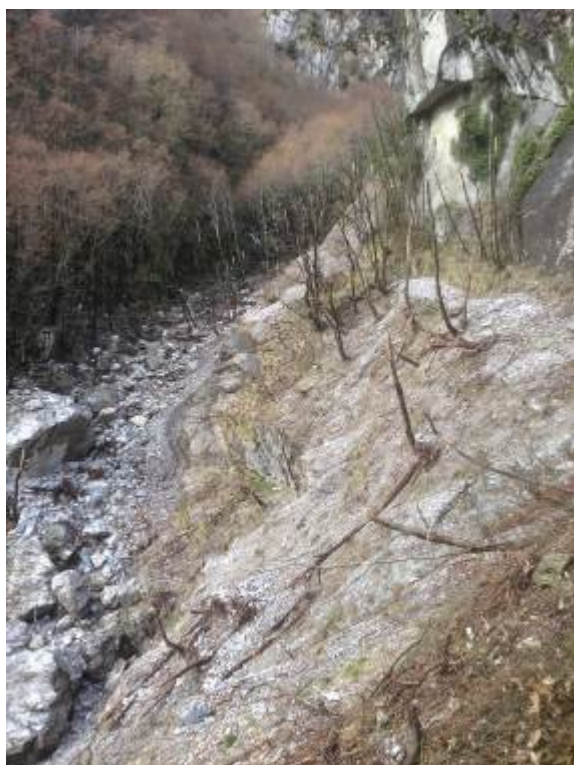
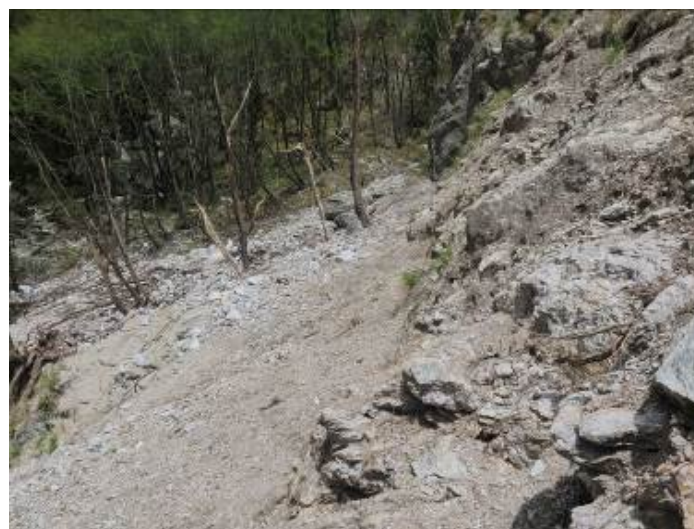
Figura 8a, b – Tratto di sentiero da ripristinare con taglio degli alberi e rimozione dei detriti

Al termine delle attività di disaggio sarà cura dei nostri soci eseguire il ripristino della traccia del sentiero 32 resa impraticabile dalla frana del 2016 mediante l'uso di mezzi ed attrezzi manuali, sarà necessario anche eseguire il taglio e la pezzatura delle piante abbattute dalla frana, come da foto seguenti.

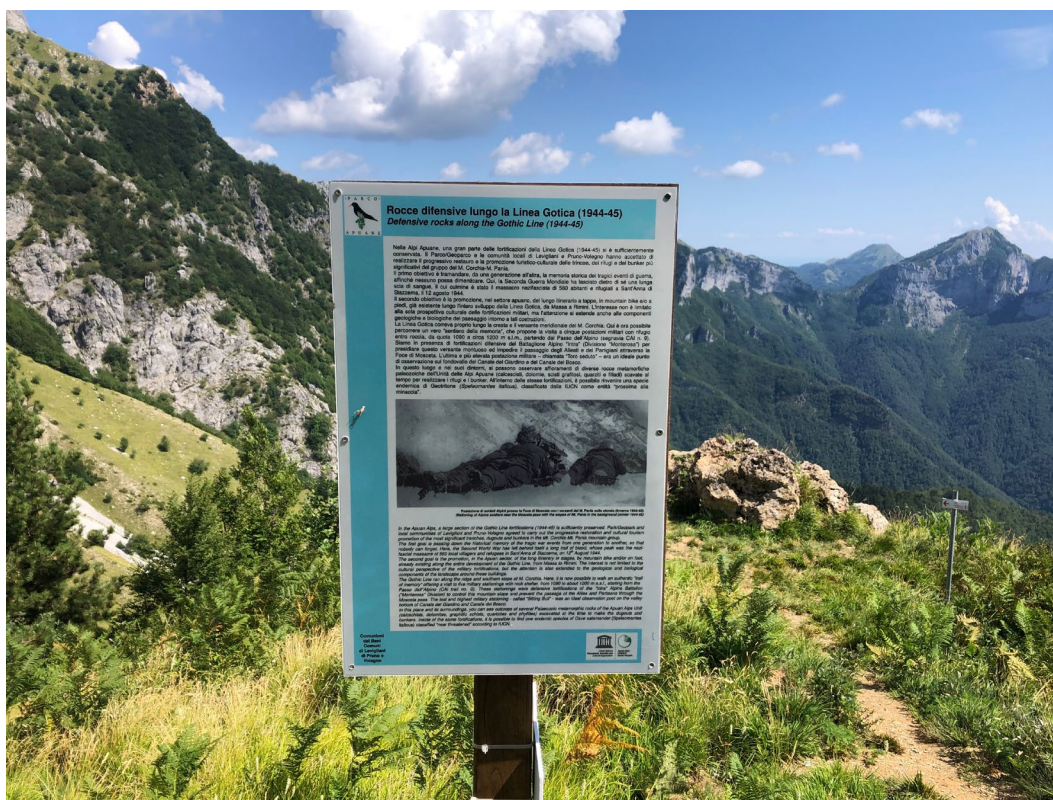
Foto 9 – Cartello installato lungo il sentiero da Levigliani a Foce di Mosceta

Le caratteristiche del cartello (grafica, dimensioni, tipo di supporto) saranno conformi a quanto stabilito in materia nei disciplinari del Parco e della Regione Toscana (vedi la figura 9 n. di un cartello conforme installato lungo il percorso da Levigliano a Foce di Mosceta).

Come cartellonistica, proponiamo di inserire un cartello informativo di dimensione 60 x 90 cm (base per altezza) a posto a inizio sentiero e due cartelli di dimensione 40 x 60 cm (base per altezza) posti uno in un punto intermedio del sentiero e l'altro a fine sentiero.

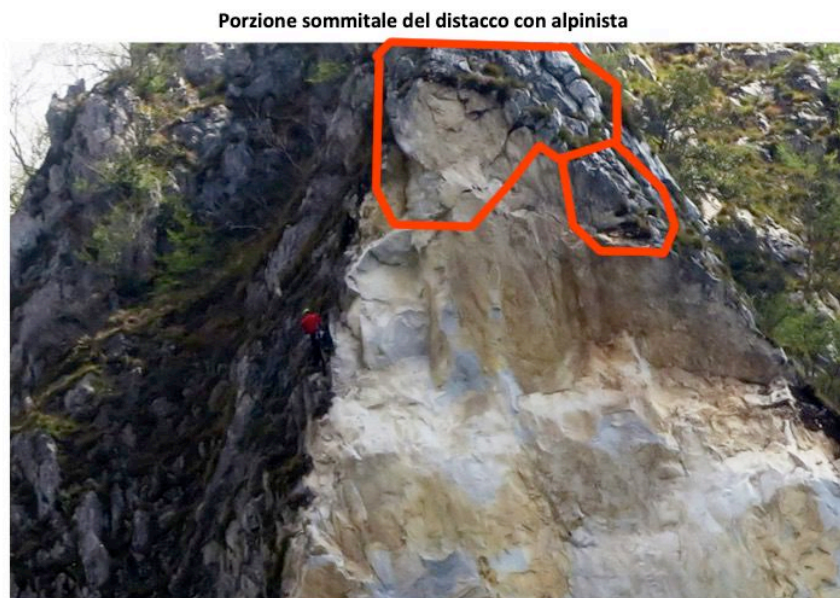
Porzione sommitale del distacco con alpinista

- Dettaglio delle masse da rimuovere
