Scheda degli interventi proposti per il contributo 2018 sul patrimonio storico culturale presente nelle Alpi Apuane

titolo dell'intervento proposto: **Valorizzazione e messa in sicurezza dell'itinerario di visita dell'Orto Botanico Pellegrini-Ansaldi di Pian della Fioba**

Proposta progettuale

Valorizzazione e messa in sicurezza dell'itinerario di visita dell'Orto Botanico delle Alpi Apuane "Pellegrini-Ansaldi", a Pian della Fioba (MS).

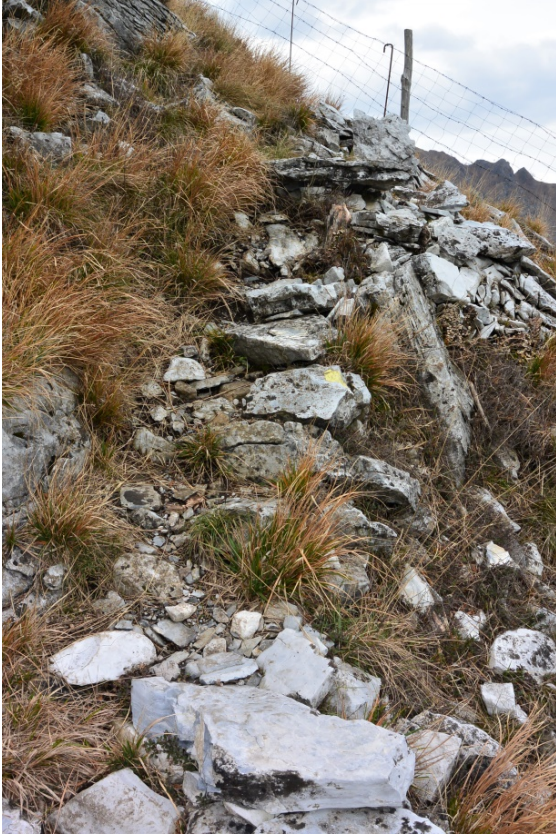
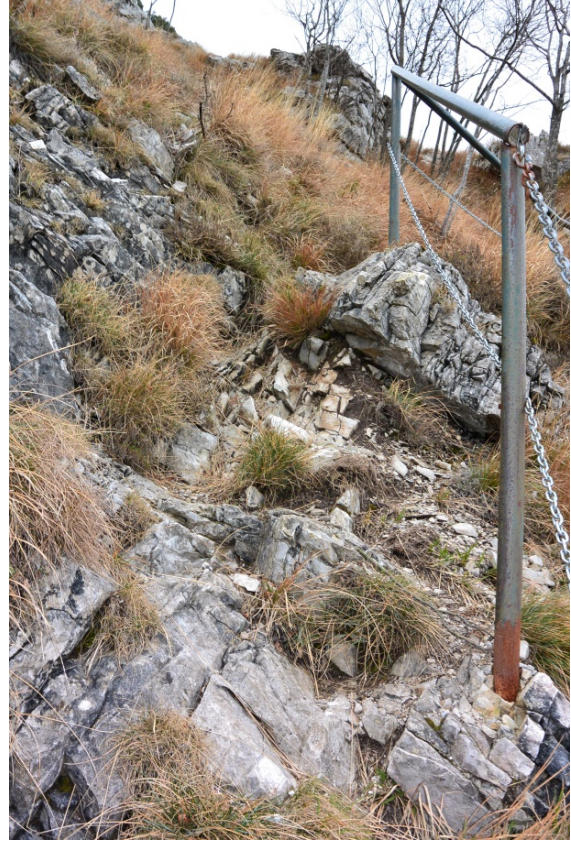
Foto 5 e 6 - Tratti di sentiero ripidi e dissestati lungo l'itinerario di visita in salita

- **Riattamento del sentiero pedonale**, mediante rimozione di piccole frane, detriti insistenti sul piano viabile; ripristino del medesimo mediante rifilatura delle scarpate a monte, conguagliamento del piano pedonale, ripulitura del terreno adiacente al sentiero, per una profondità di ml 1,00 parte a monte e parte a valle, con allontanamento del materiale di risulta,

- **Ripristino di vecchi muretti a secco** di qualsiasi altezza, compreso profilatura scarpata e compreso ripristino di fossetta al piede con materiale recuperato in sito, compreso ogni onere ed accessorio per eseguire il lavoro a regola d'arte

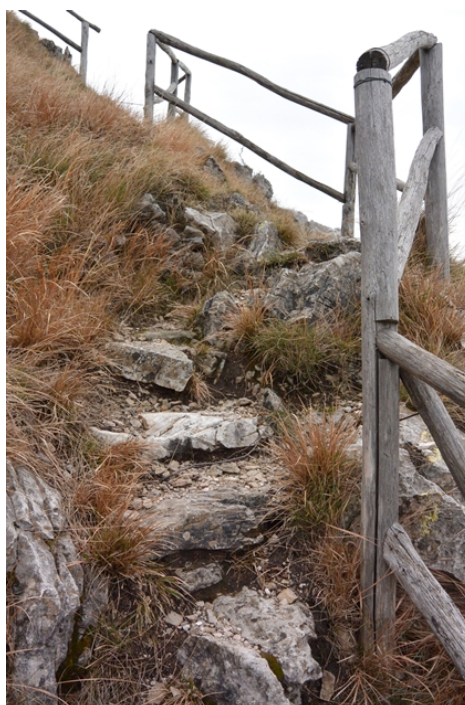
Foto 7 e 8. Tratti di sentiero ripidi e dissestati lungo l'itinerario di visita in discesa

- **Messa in sicurezza di sentiero in roccia**, per escursionisti esperti, mediante: Creazione di punti di ancoraggio, sistemazione pioli, ed elementi metallici di sostegno per cavo da ferrata, il tutto per dare il titolo compiuto e finito a regola d'arte

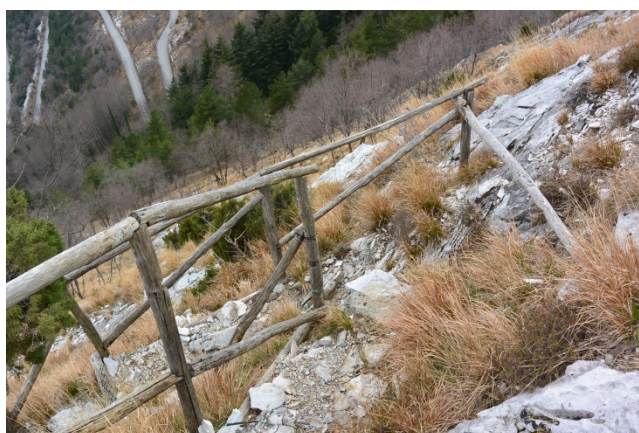
Foto 9. Tratto di staccionata degradato lungo il percorso

- **Realizzazione di staccionata** con l'impiego di pali in legno di castagno sbucciati e incatramati nella parte inferiore da interrare, del diametro di cm 14 e lunghezza cm 150, con pali portanti posti a distanze di circa m 1,75 sorretti da plinti in c.l.s., ed altezza fuori terra cm 100 circa, doppio palo da disporsi orizzontalmente, il tutto come da tavole di progetto allegate, compreso bulloneria e ogni altro onere

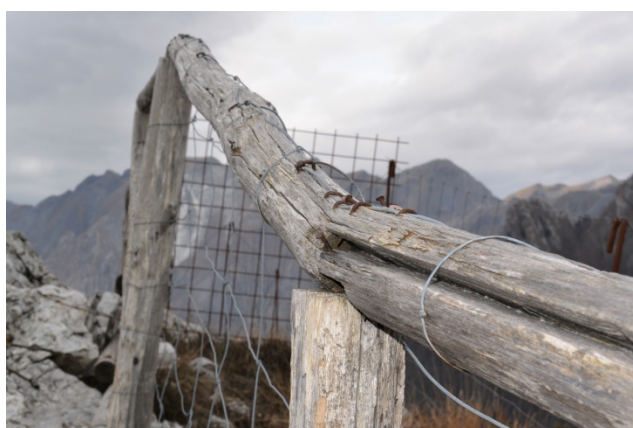
Foto 10. Tratto di staccionata degradato in vetta

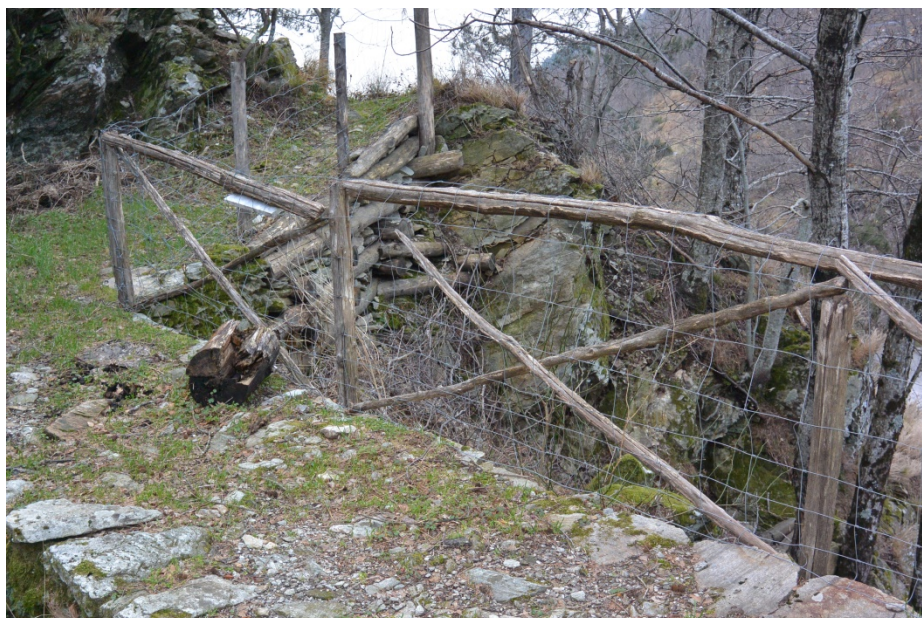
Foto11. Tratto di staccionata in prossimità della zona umida

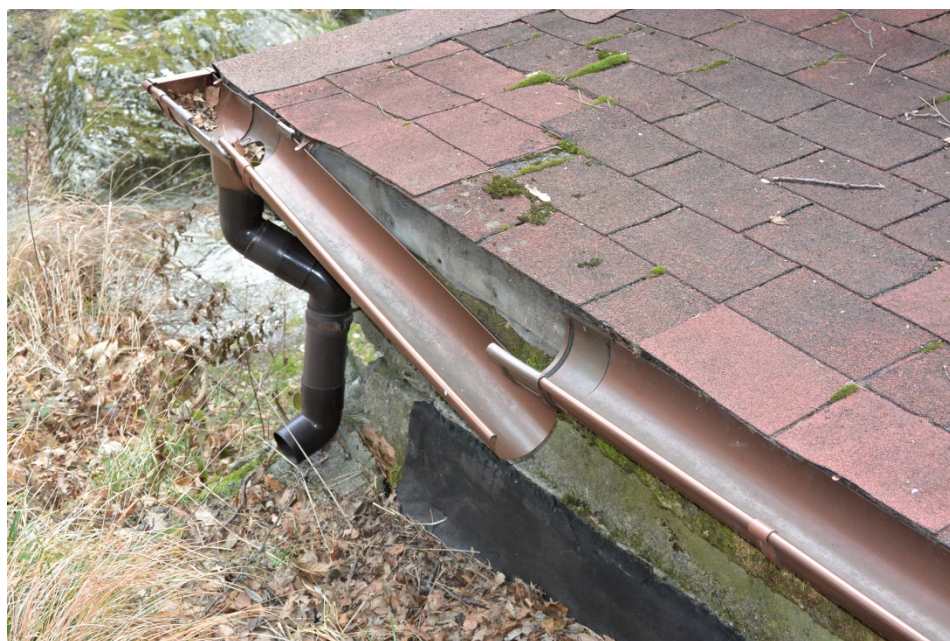
Foto 11. Condizioni delle canale sul tetto del rifugio-laboratorio che convogliano l'acqua alla sottostante zona umida

- **Ripristino tubazioni raccolta acque piovane zona area umida**
