Scheda degli interventi proposti per i contributi 2019 sul patrimonio storico culturale presente nelle Alpi Apuane limitatamente alla sentieristica (tipologia "b")

Completamento degli interventi di valorizzazione e messa in sicurezza dell'itinerario di visita dell'Orto Botanico delle Alpi Apuane "Pellegrini-Ansaldi", a Pian della Fioba (MS)

Proposta progettuale

RELAZIONE TECNICA

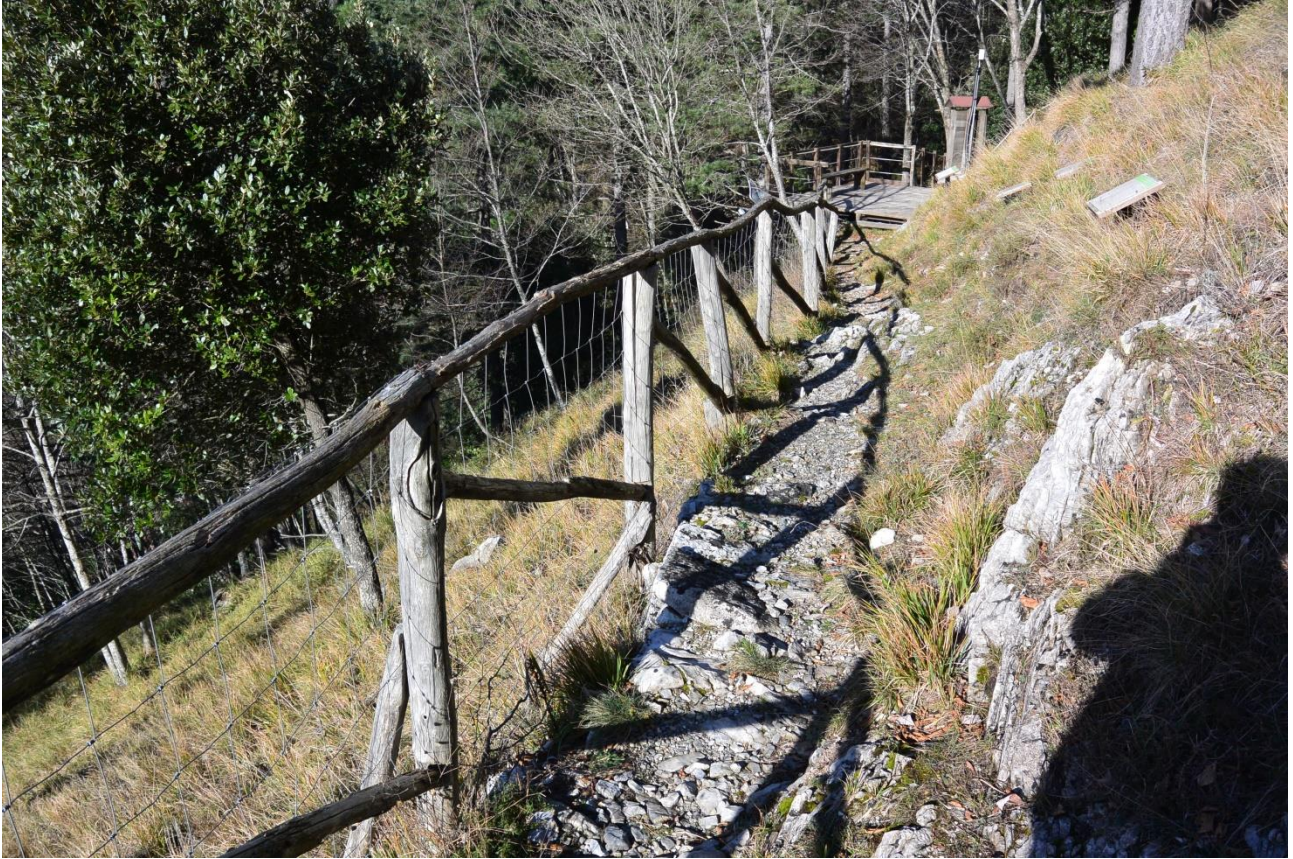
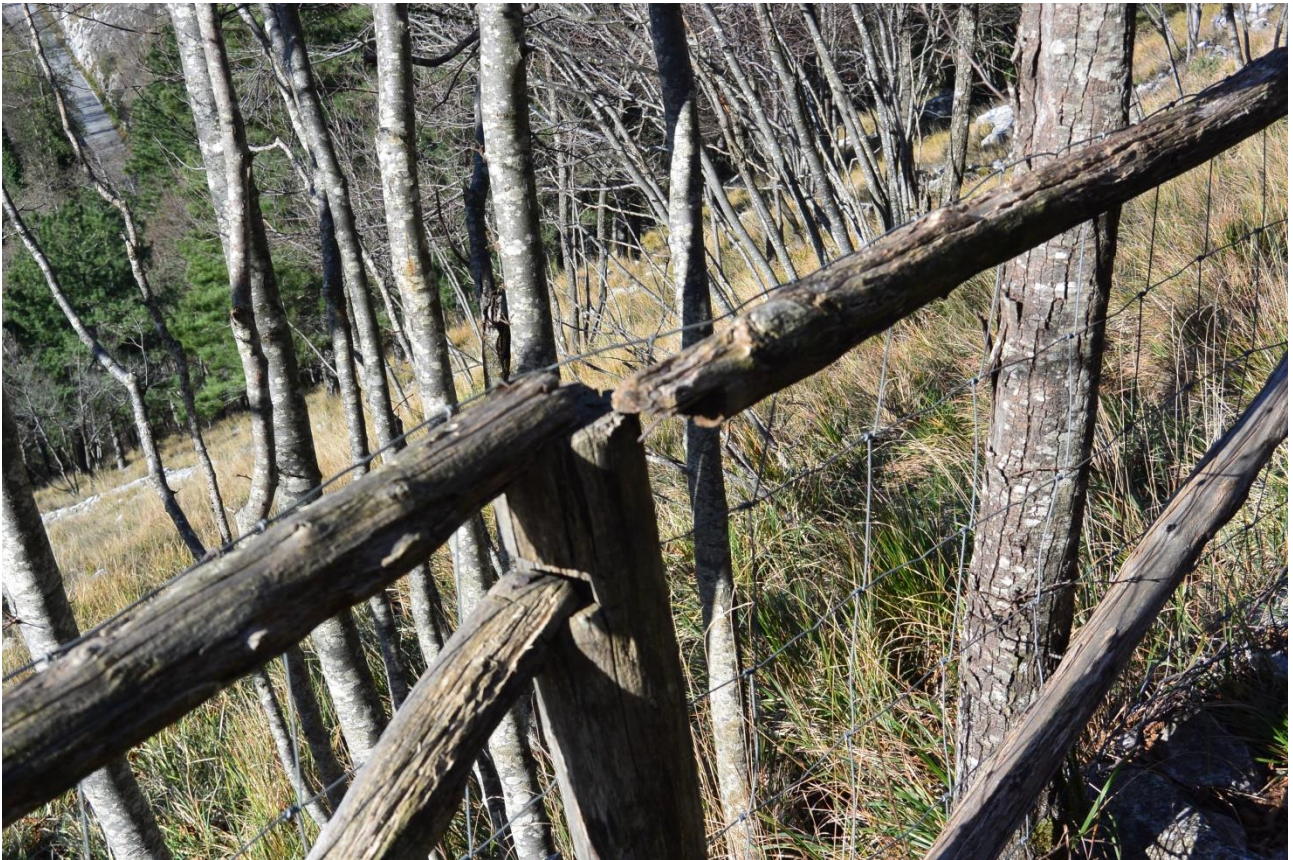
Foto 5 e 6 - Tratti di staccionata deteriorata lungo l'itinerario di visita in salita

- **Realizzazione di staccionata** con l'impiego di pali in legno di castagno sbucciati e incatramati nella parte inferiore da interrare, del diametro di cm 14 e lunghezza cm 150, con pali portanti a distanze di circa m 1,75 ed altezza fuori terra cm 100 circa, doppio palo da disporsi orizzontalmente. Il tutto compreso di bulloneria e ogni altro onere.

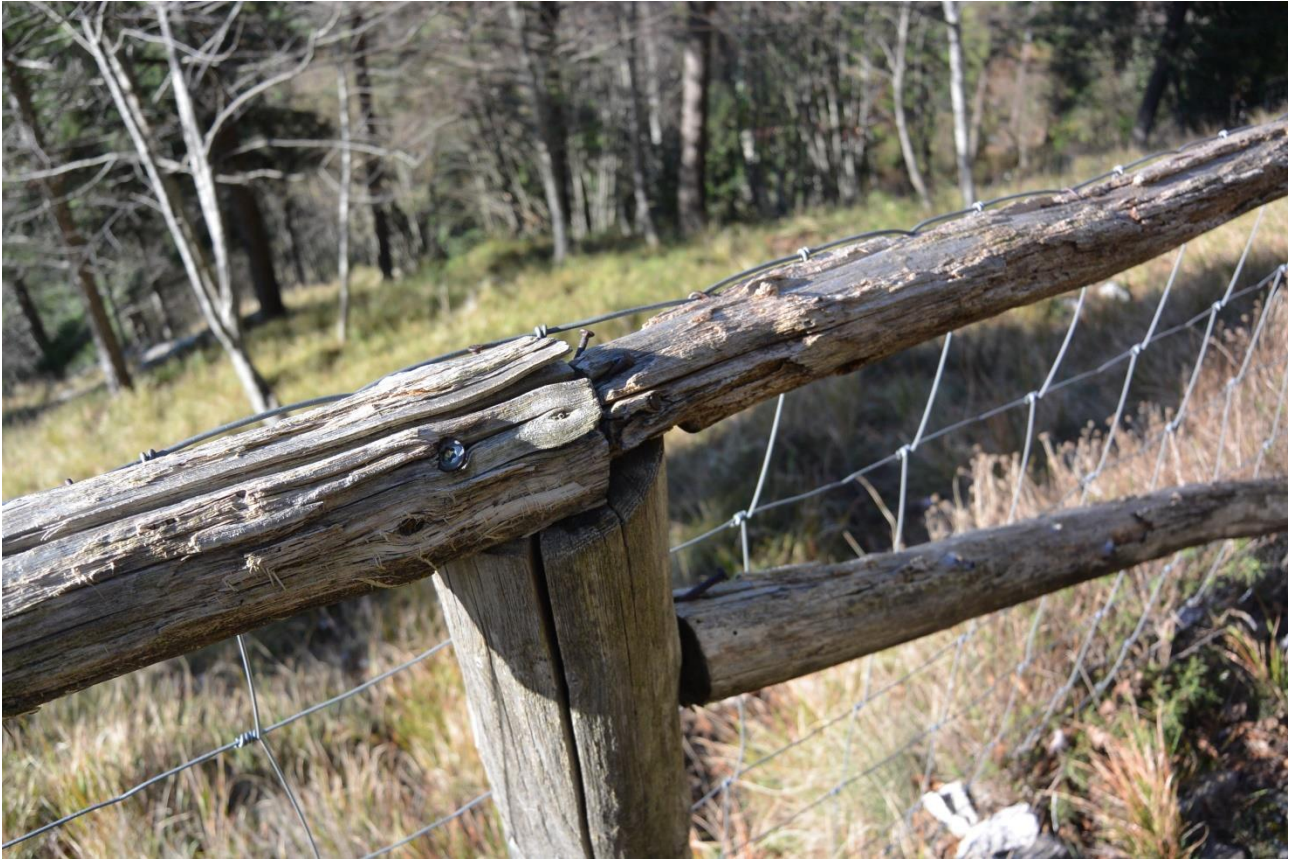
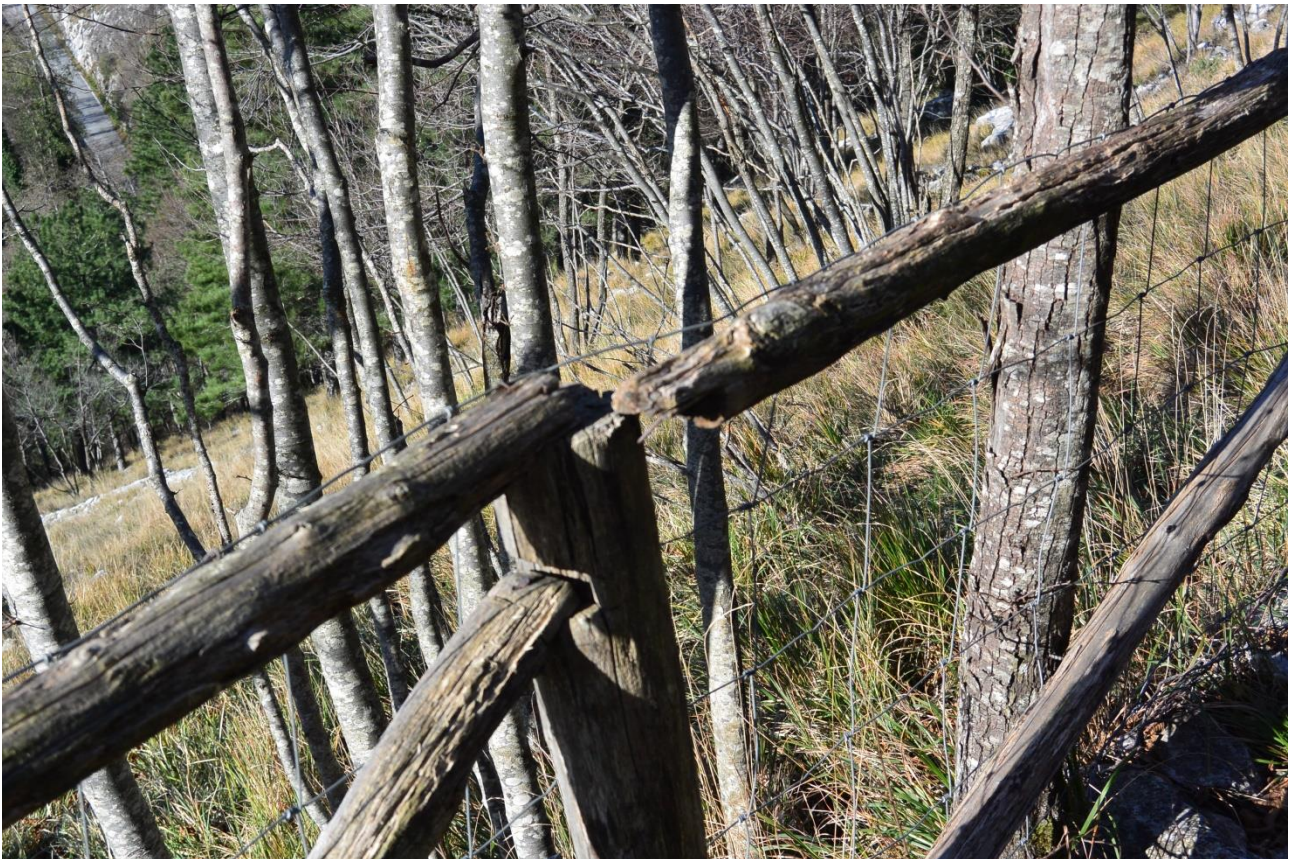
Foto 7 e 8. Tratti di staccionata deteriorata lungo l'itinerario di visita

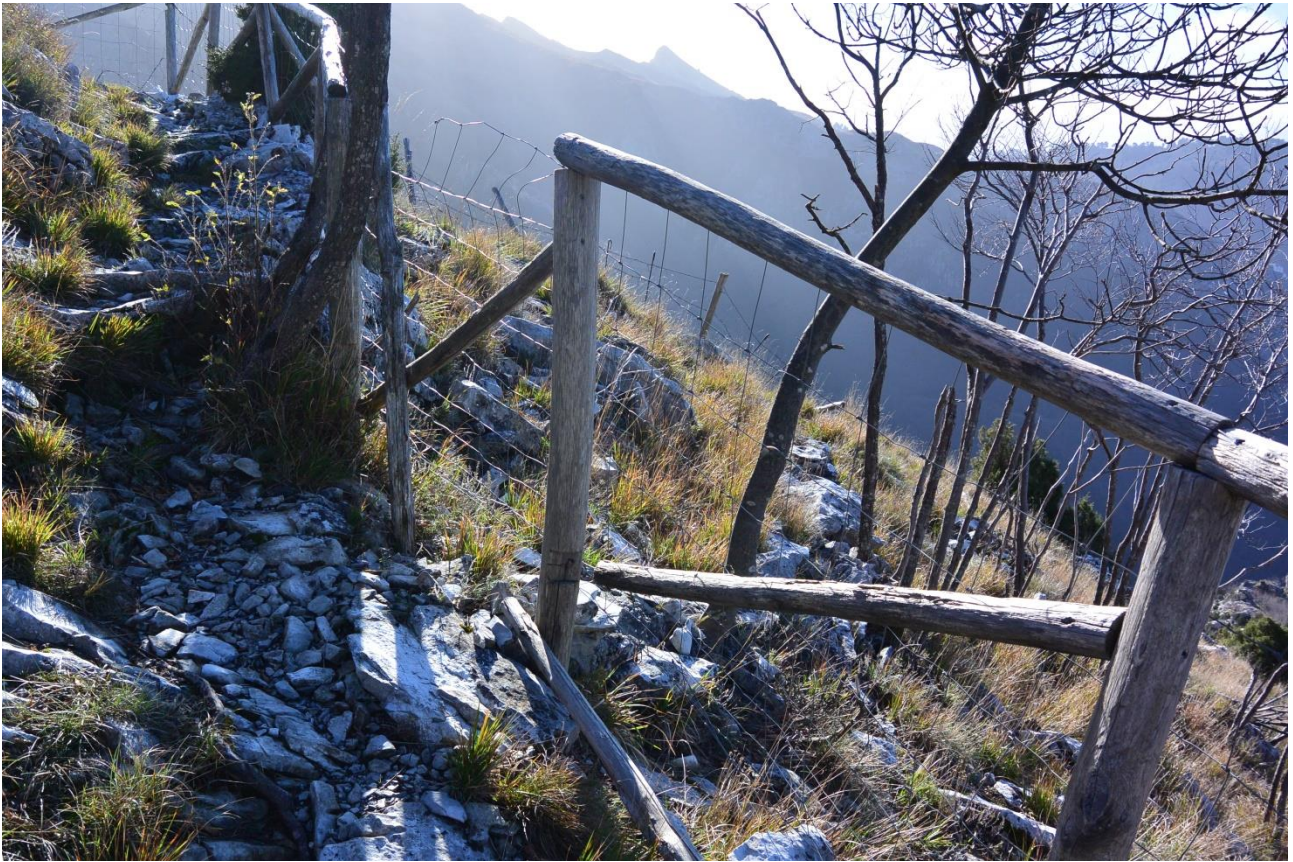
Foto 9. Tratto di staccionata deteriorata lungo l'itinerario di visita e fondo di sentiero dissestato

- **Riattamento del sentiero pedonale**, mediante rimozione di piccole frane, detriti insistenti sul piano viabile; ripristino del medesimo mediante rifilatura delle scarpate a monte, conguagliamento del piano pedonale, ripulitura del terreno adiacente al sentiero con allontanamento del materiale di risulta.

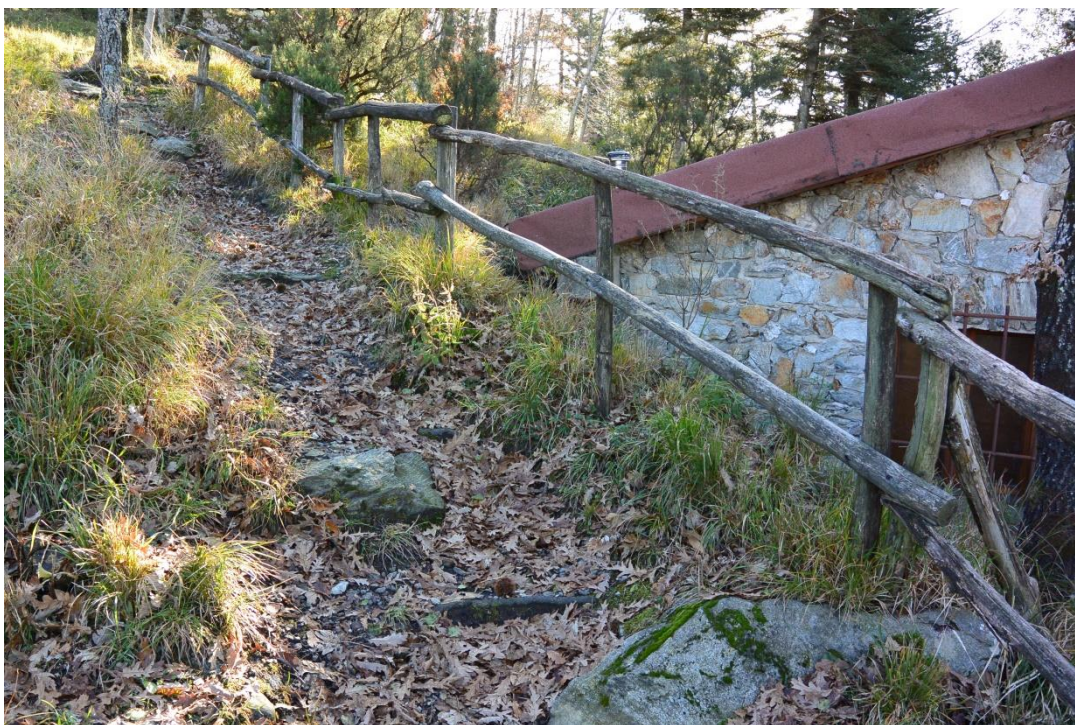
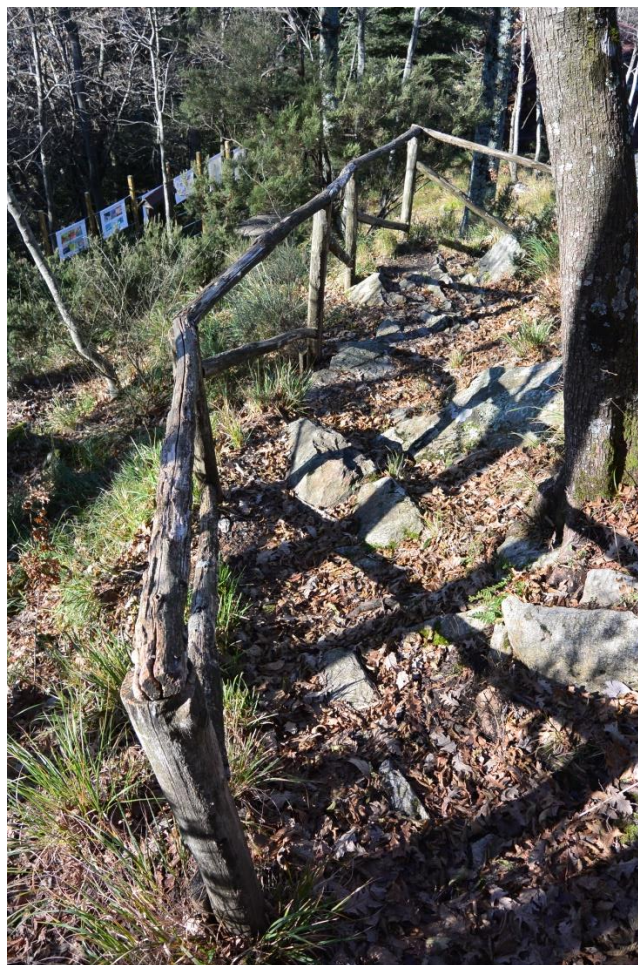
Foto 10-11. Tratti di staccionata deteriorata in prossimità del rifugio-laboratorio e nel tratto finale dell'itinerario di visita

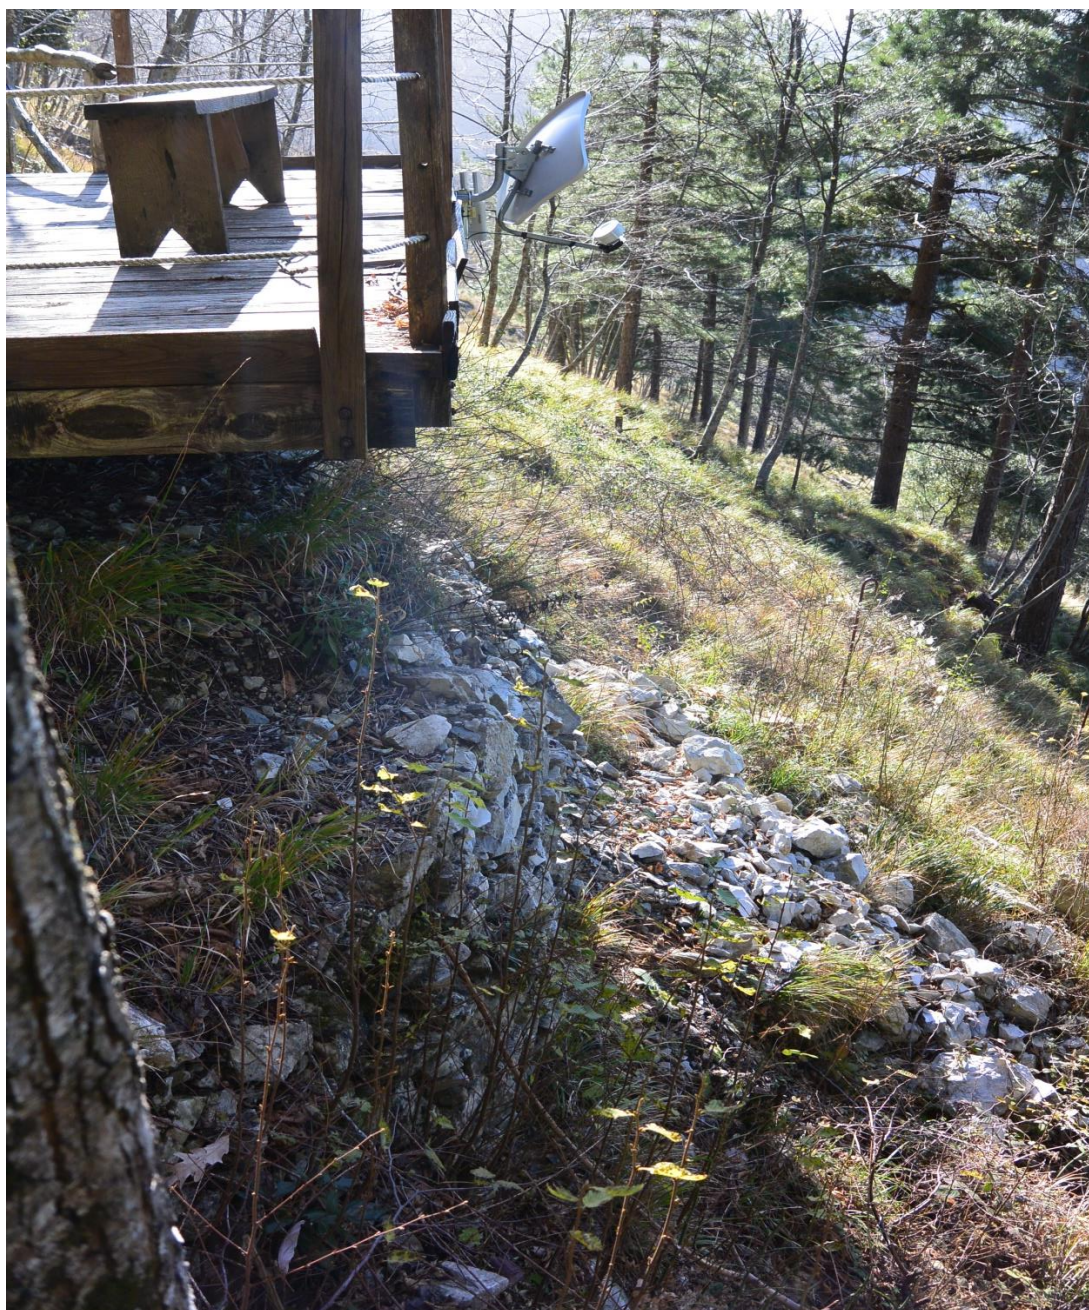
Foto 12. Tratto di muretto a secco franato in prossimità della piazzola panoramica lungo il percorso ad accesso facilitato

- **Ripristino di vecchi muretti a secco** di qualsiasi altezza, compreso profilatura scarpata e compreso ripristino di fossetta al piede con materiale recuperato in sito, compreso ogni onere ed accessorio per eseguire il lavoro a regola d'arte.

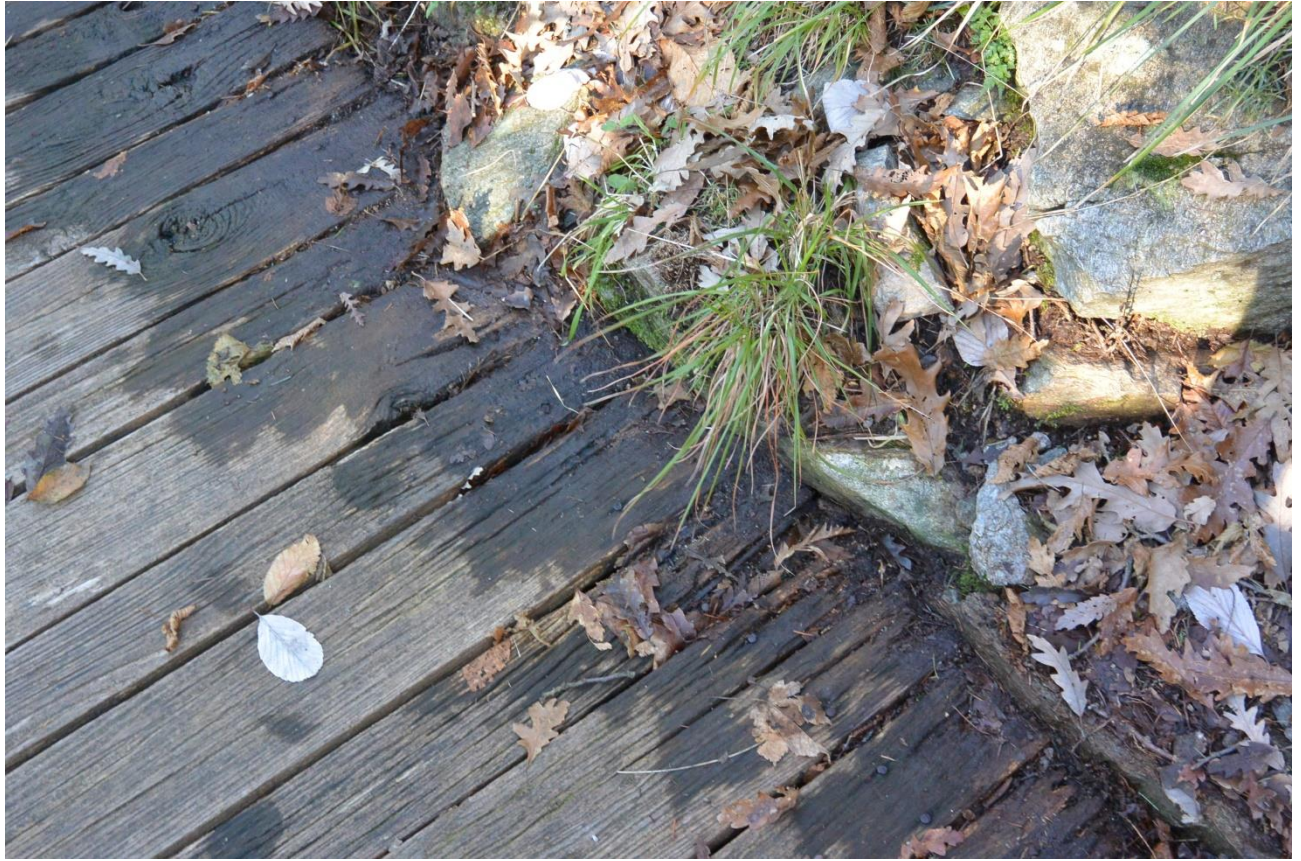
Foto 13-14. Tavole della passerella in legno deteriorate lungo il percorso ad accesso facilitato

- **Sostituzione delle tavole danneggiate**, pulizia con idropulitrice e successivo **trattamento della passerella in legno** con impregnante colorato per esterni.

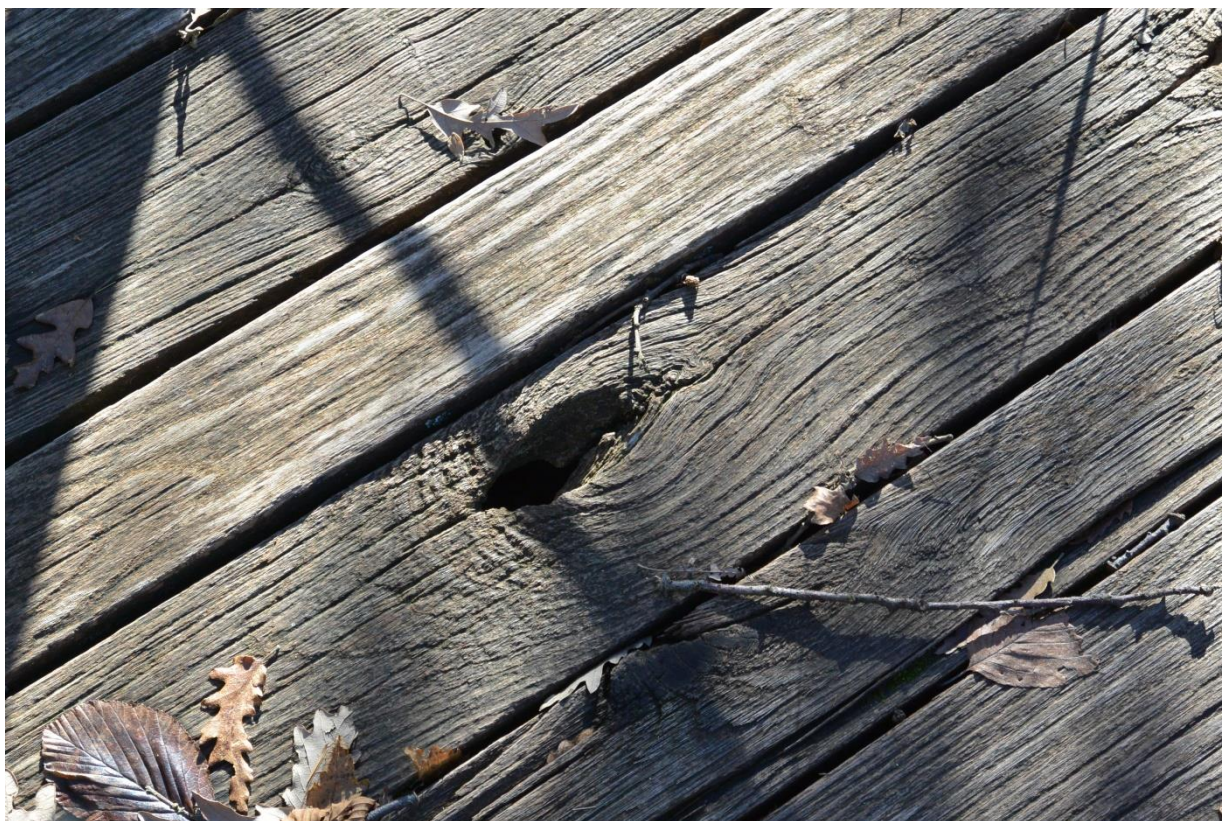
Foto 15. Tavole della passerella in legno deteriorate lungo il percorso ad accesso facilitato

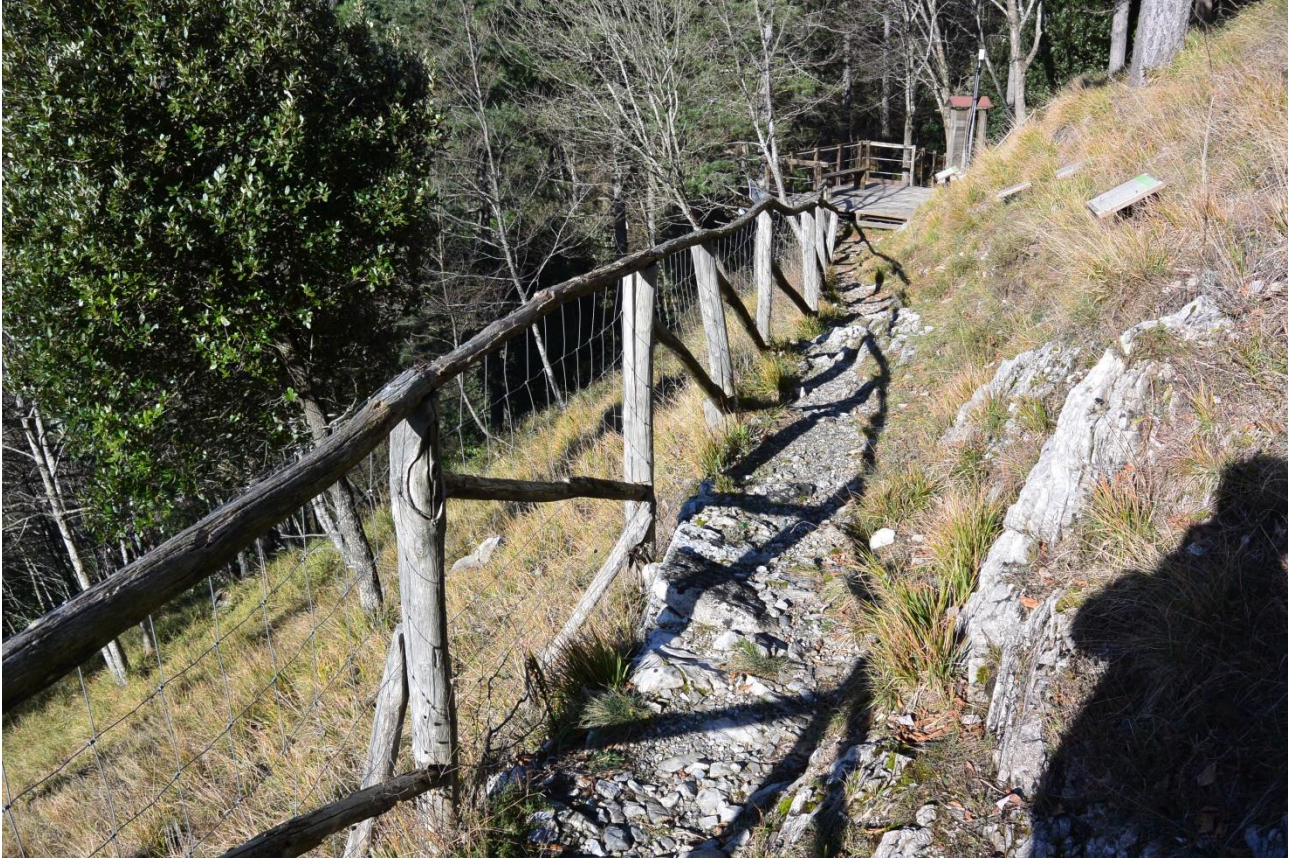
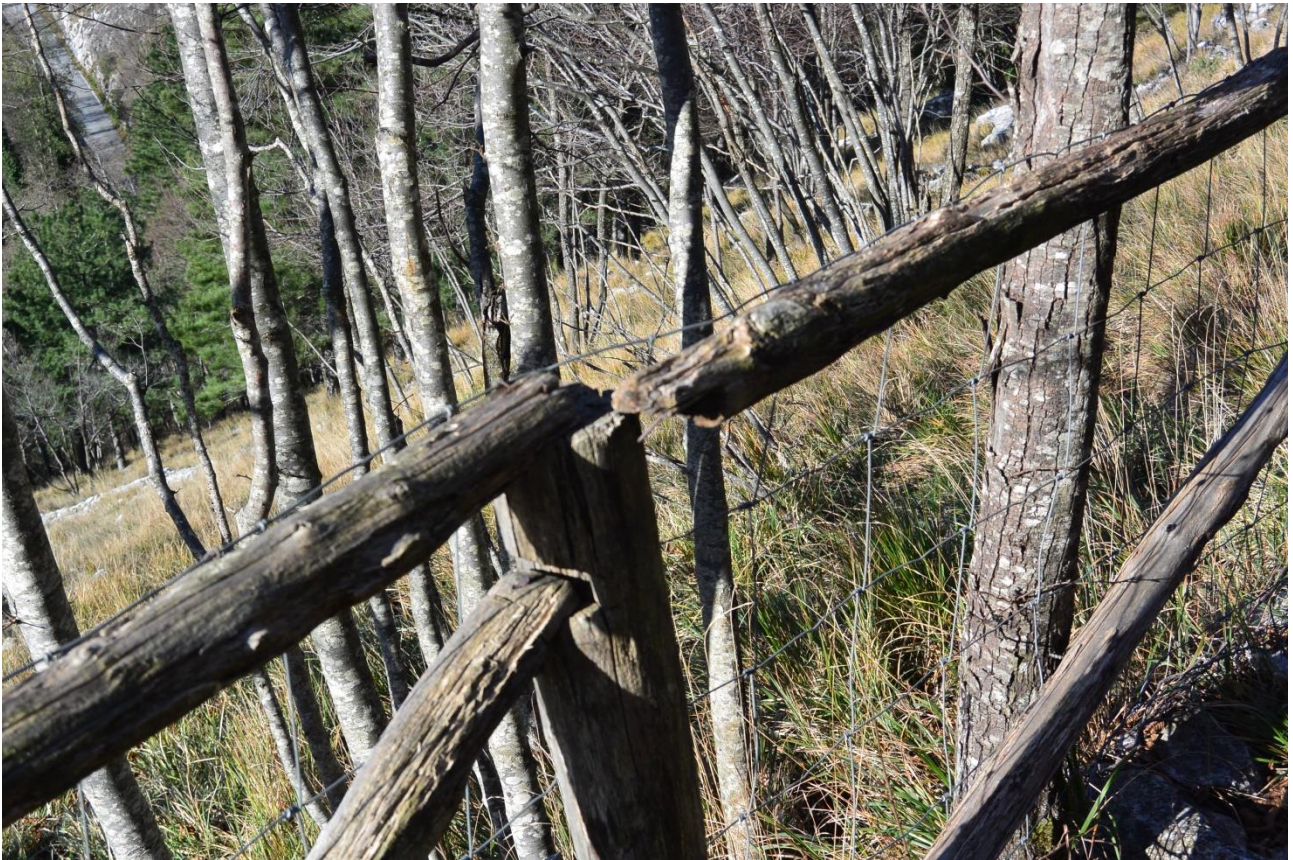
Foto 5 e 6 - Tratti di staccionata deteriorata lungo l'itinerario di visita in salita

- **Realizzazione di staccionata** con l'impiego di pali in legno di castagno sbucciati e incatramati nella parte inferiore da interrare, del diametro di cm 14 e lunghezza cm 150, con pali portanti a distanze di circa m 1,75 ed altezza fuori terra cm 100 circa, doppio palo da disporsi orizzontalmente. Il tutto compreso di bulloneria e ogni altro onere.

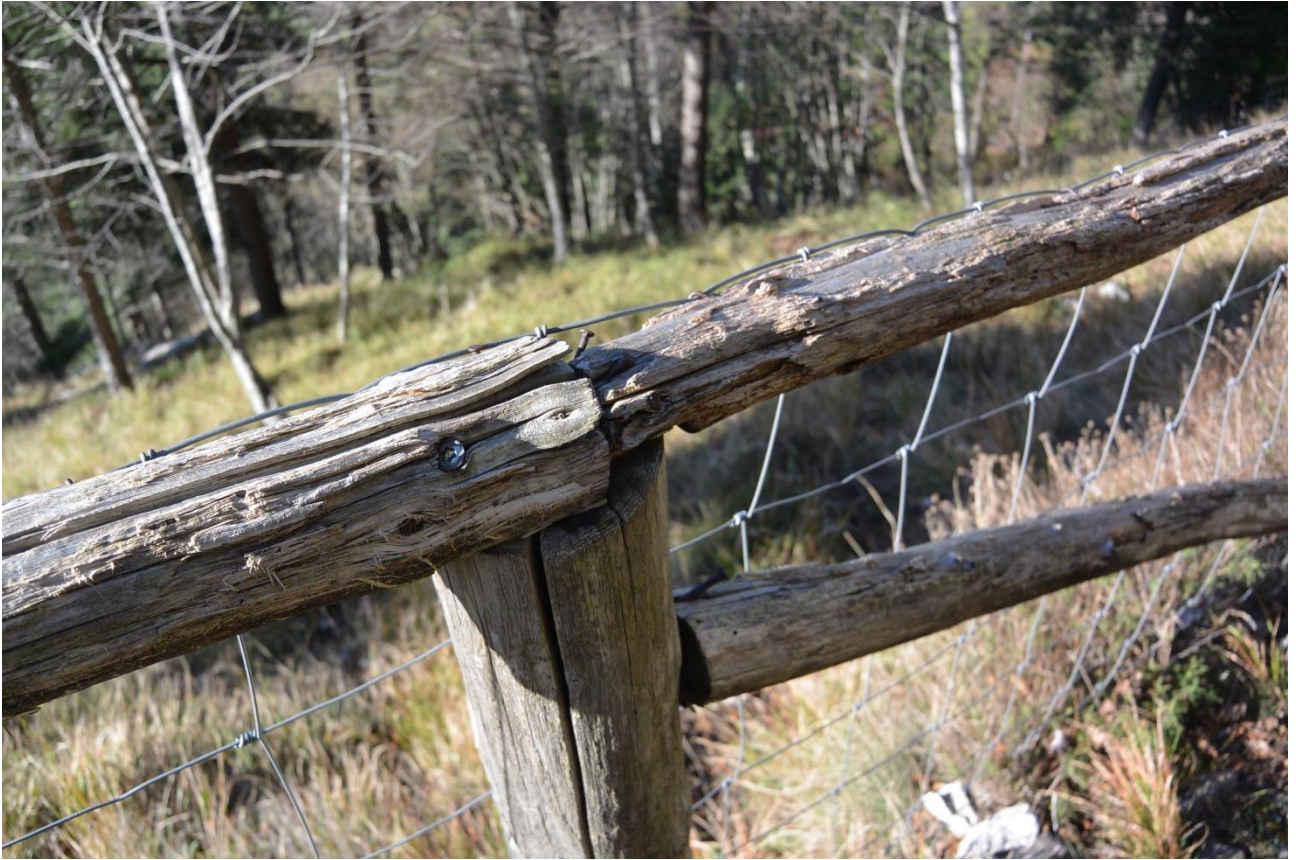
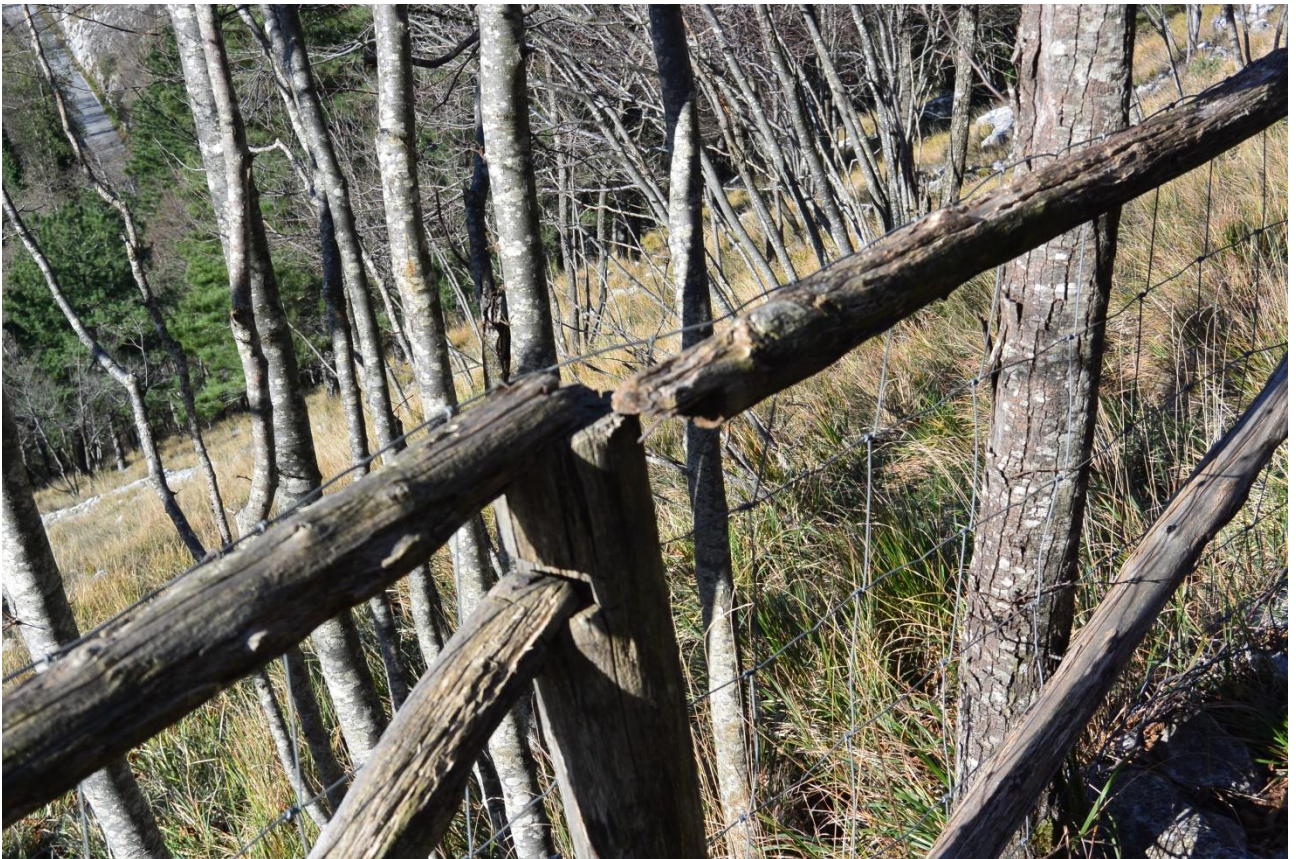
Foto 7 e 8. Tratti di staccionata deteriorata lungo l'itinerario di visita

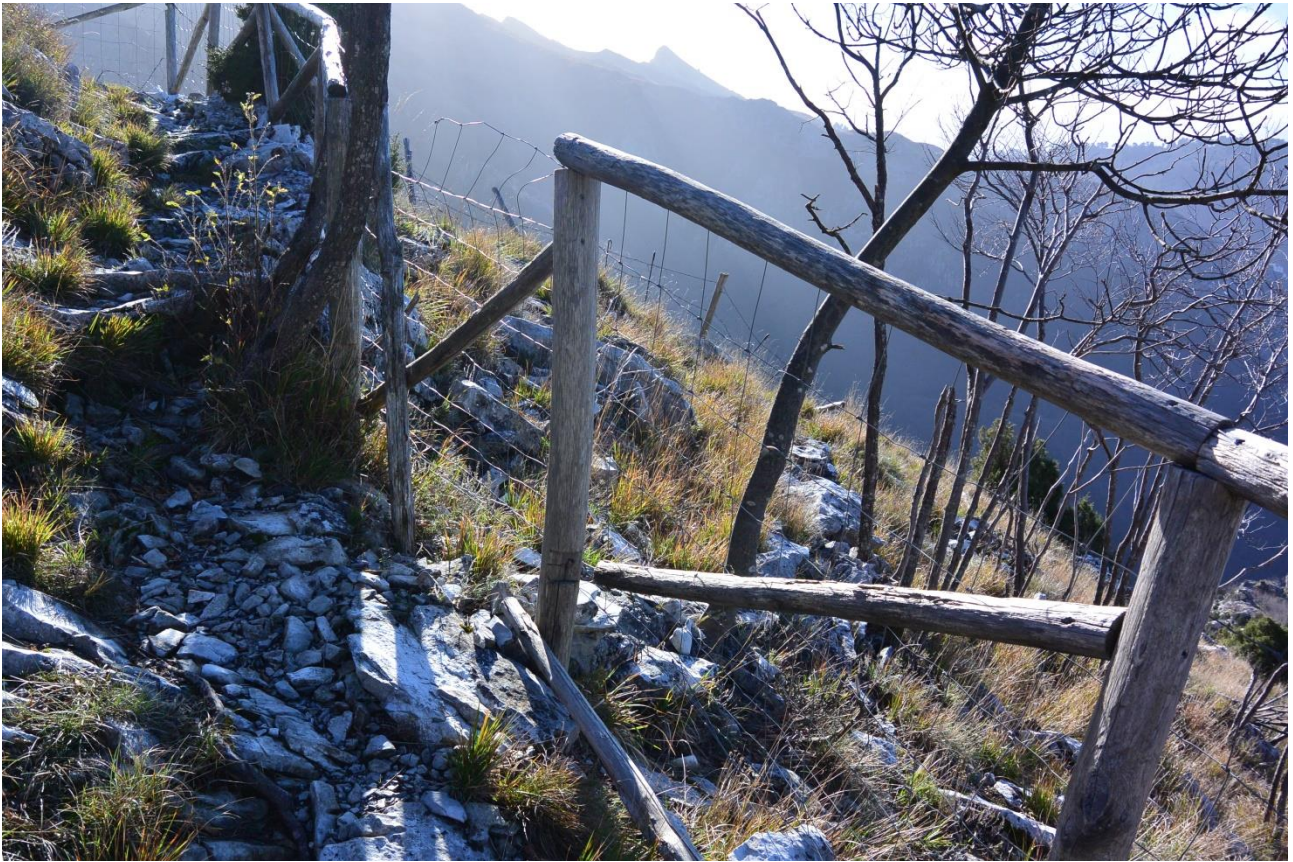
Foto 9. Tratto di staccionata deteriorata lungo l'itinerario di visita e fondo di sentiero dissestato

- **Riattamento del sentiero pedonale**, mediante rimozione di piccole frane, detriti insistenti sul piano viabile; ripristino del medesimo mediante rifilatura delle scarpate a monte, conguagliamento del piano pedonale, ripulitura del terreno adiacente al sentiero con allontanamento del materiale di risulta.

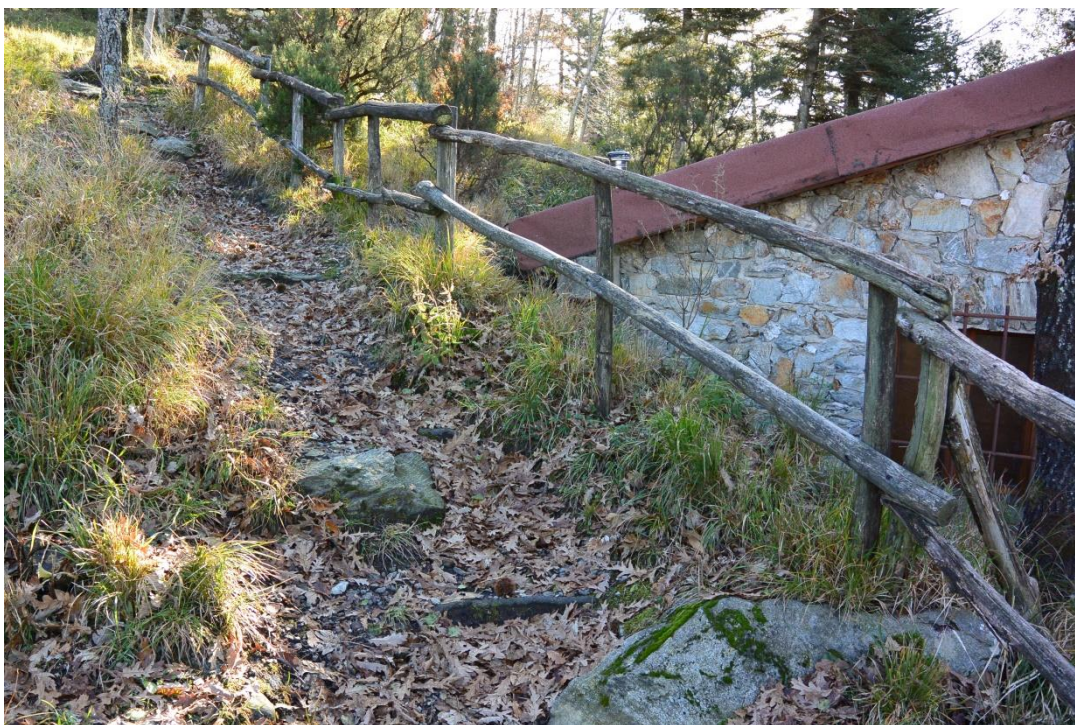
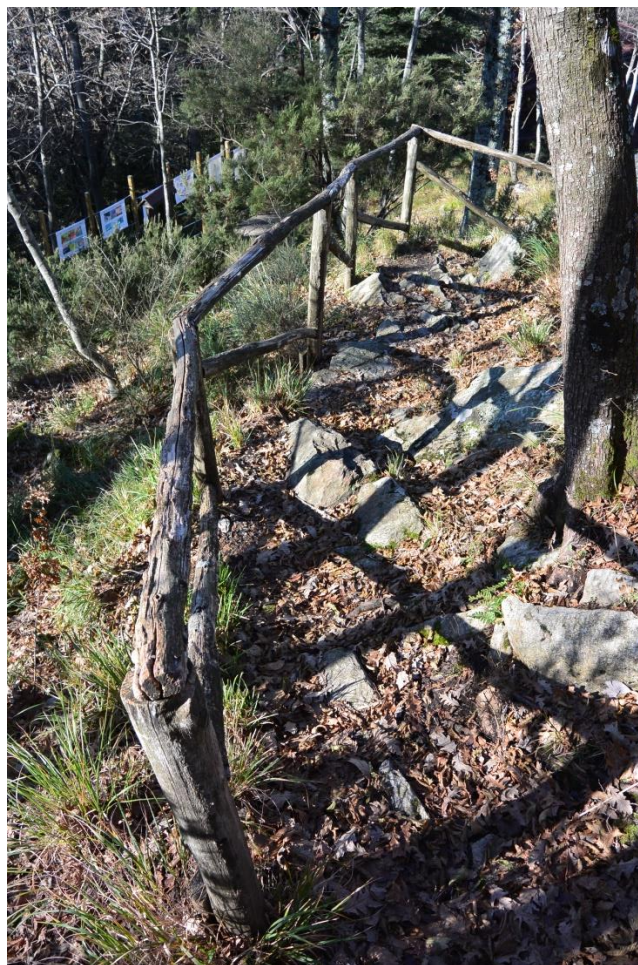
Foto 10-11. Tratti di staccionata deteriorata in prossimità del rifugio-laboratorio e nel tratto finale dell'itinerario di visita

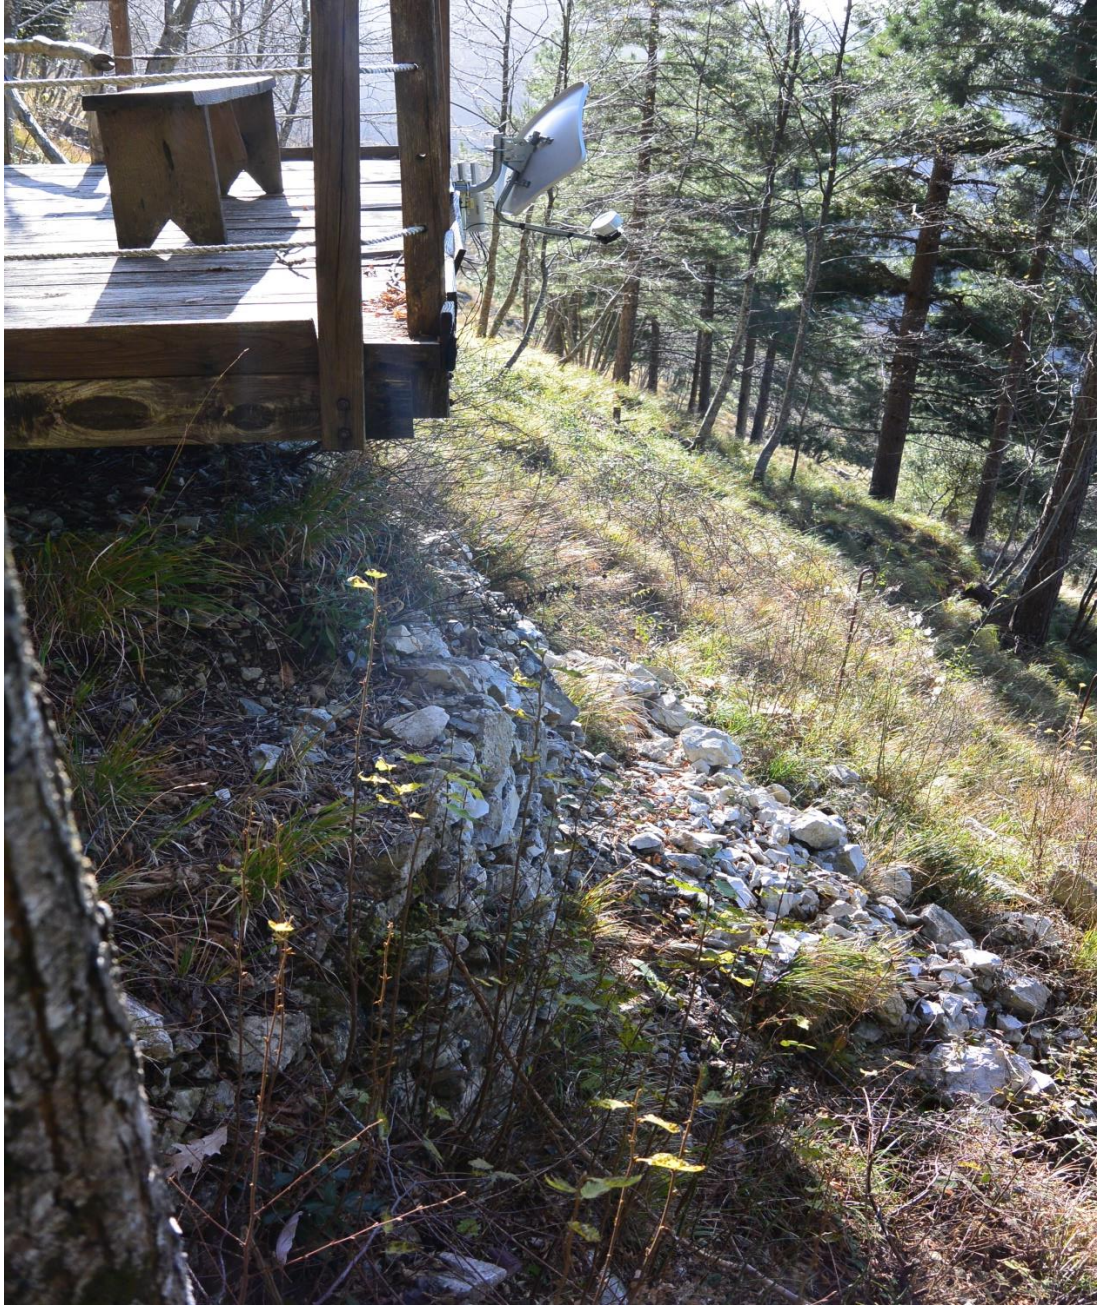
Foto 12. Tratto di muretto a secco franato in prossimità della piazzola panoramica lungo il percorso ad accesso facilitato

- **Ripristino di vecchi muretti a secco** di qualsiasi altezza, compreso profilatura scarpata e compreso ripristino di fossetta al piede con materiale recuperato in sito, compreso ogni onere ed accessorio per eseguire il lavoro a regola d'arte.

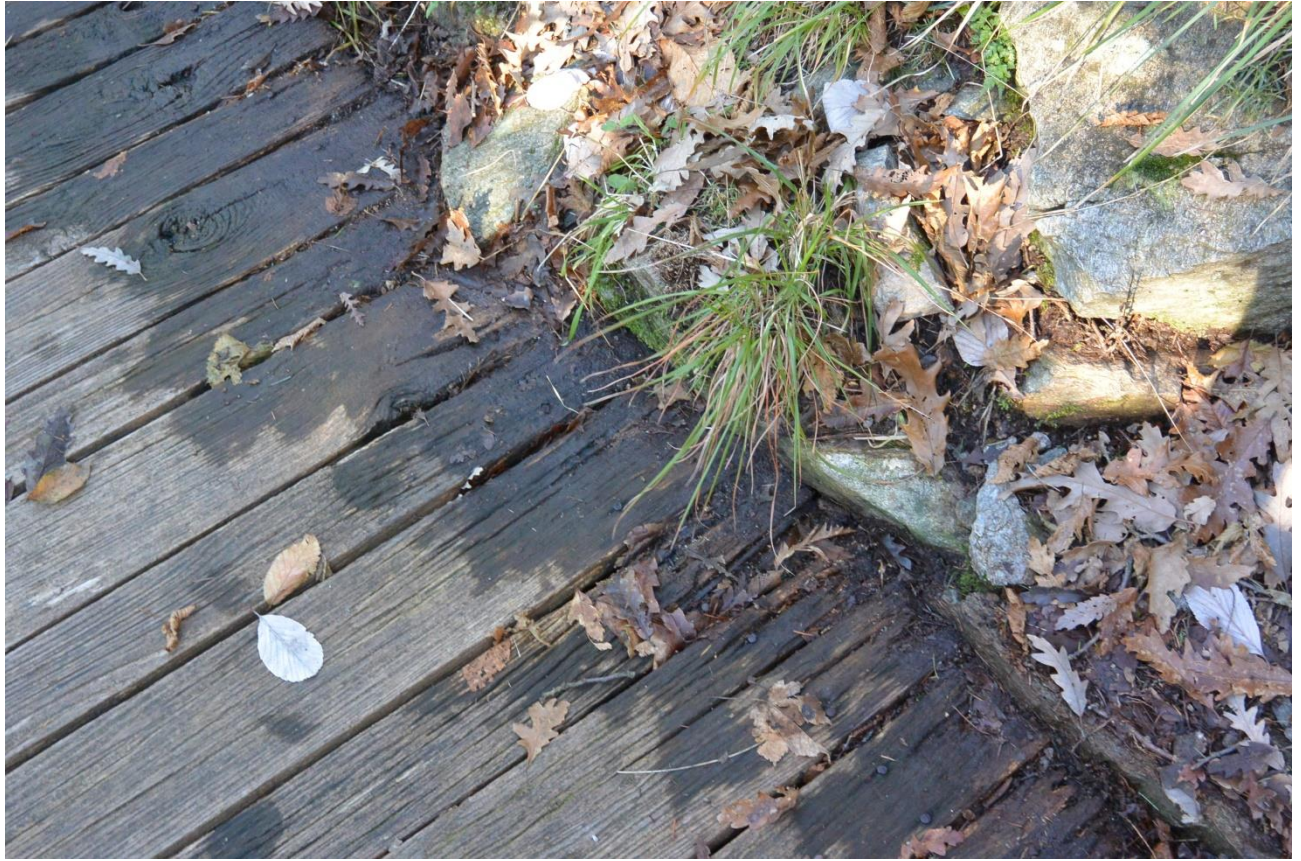
Foto 13-14. Tavole della passerella in legno deteriorate lungo il percorso ad accesso facilitato

- **Sostituzione delle tavole danneggiate**, pulizia con idropulitrice e successivo **trattamento della passerella in legno** con impregnante colorato per esterni.

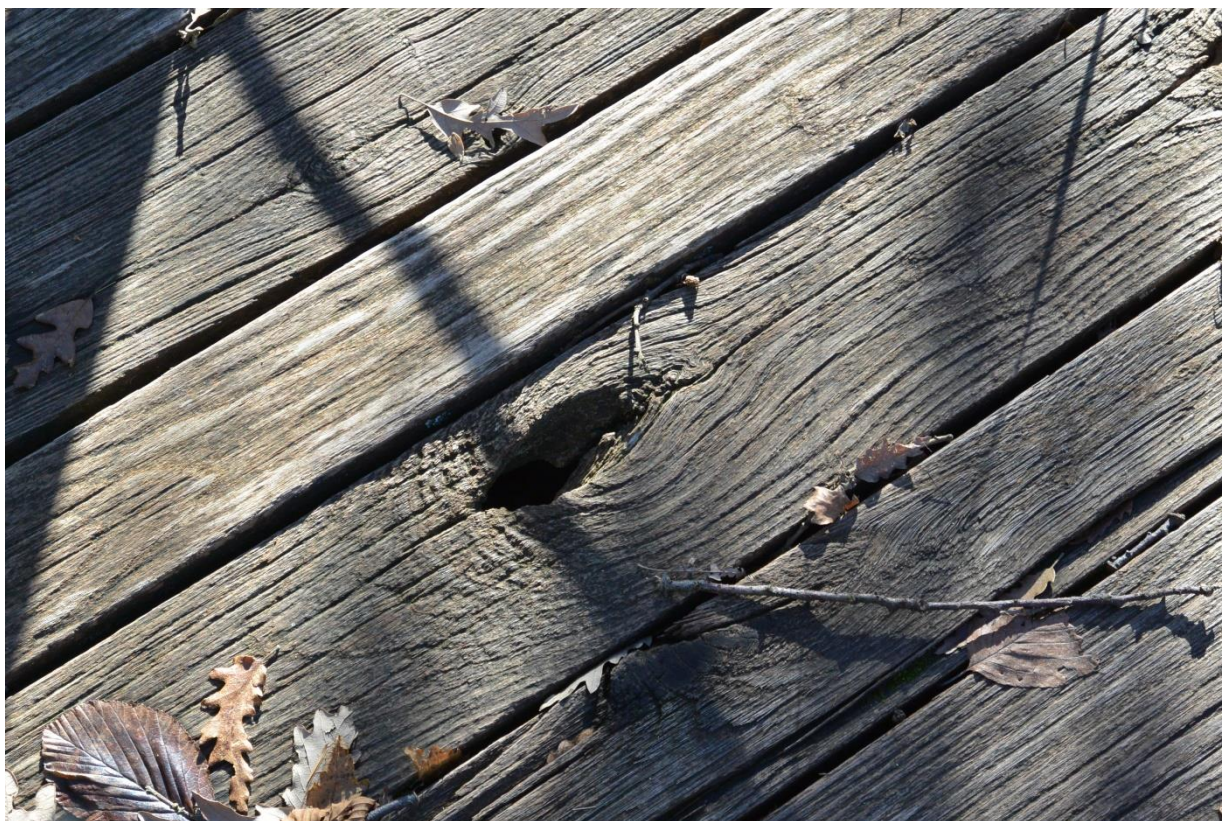
Foto 15. Tavole della passerella in legno deteriorate lungo il percorso ad accesso facilitato
