E-mail: [studio.forfori@gmail.com](mailto:studio.forfori@gmail.com)Pec: [brunelloforfori@epap.sicurezzapostale.it](mailto:brunelloforfori@epap.sicurezzapostale.it)**PROGETTO DI COLTIVAZIONE DELLA CAVA  
CAMPACCIO SITA NEL BACINO DI ACQUABIANCA –  
COMUNE DI MINUCCIANO (LU)**

**Relazione tecnica integrativa in risposta alle richieste formulate nella  
Conferenza dei Servizi del 24.03.2022 da Soprintendenza Archeologia,  
Belle Arti e Paesaggio**

**COMMITTENTE: ACQUABIANCA MARMI S.r.l. – Via Primo Tonini 82/b – Fraz. Gramolazzo -  
Minucciano (LU)**

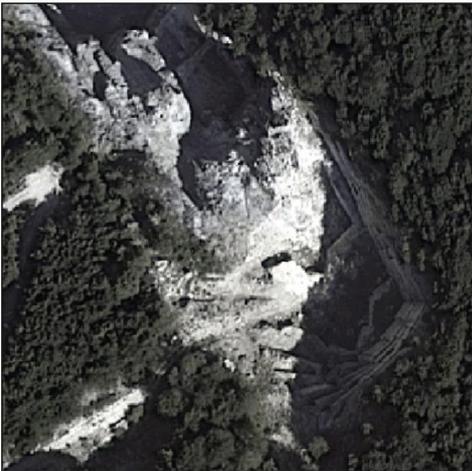
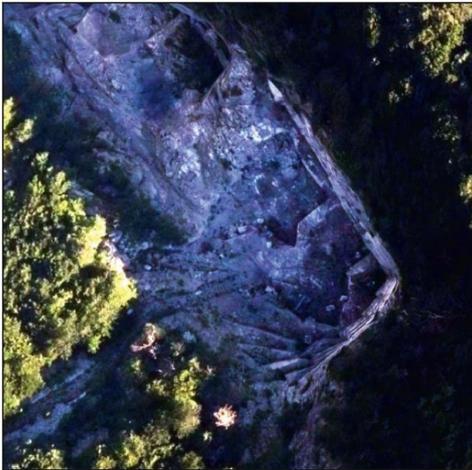
**RAFFRONTO ORTOFOTO REGIONE TOSCANA DEL 2010 CON VOLO PABE DEL 2016**  
**Stralci ortofoto in scala 1:2.000**

<p data-bbox="228 833 663 891"><i>Area superiore della Cava Campaccio (Vette Bianche)</i></p>

<p data-bbox="842 808 1350 866"><i>Area superiore della Cava Campaccio (Vette Bianche) - area senza sensibili modifiche</i></p>
	VOLO DRONE 2020

Dalla disamina delle foto aeree della Regione Toscana nel periodo 2010-2016-2020, questi ultimi anni di rilevamento delle carte utilizzate per la redazione dei P.A.B.E. del Comune di Minucciano e di rilievo topografico da parte della Società, si può riferire che non si rilevano interventi di coltivazione relativi alla cava in oggetto, se non a solo carico del cantiere intermedio, come sopra descritto e come visibile nei paralleli seguenti:

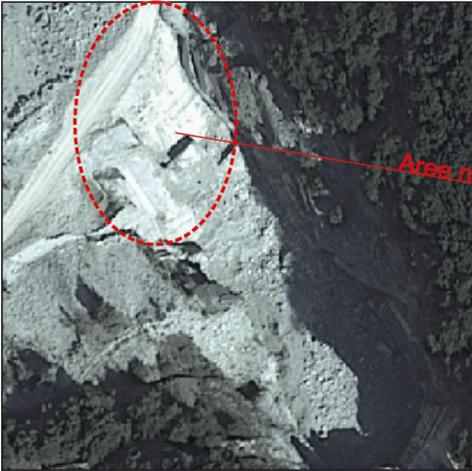
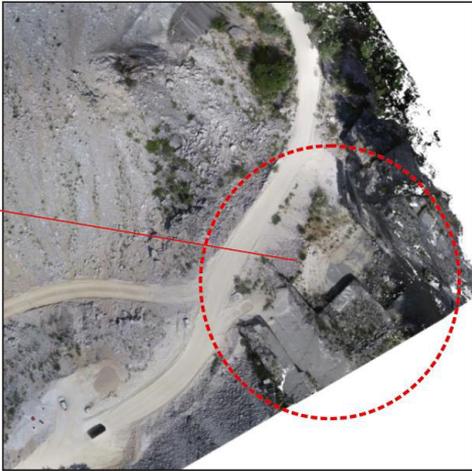
<p data-bbox="228 1400 671 1458"><i>Area intermedia della Cava Campaccio (Cantiere Campaccio Superiore)</i></p>

<p data-bbox="882 1400 1362 1491"><i>Area intermedia della Cava Campaccio (Cantiere Campaccio Superiore) - in rosso area di potenziale lavorazione nel periodo</i></p>

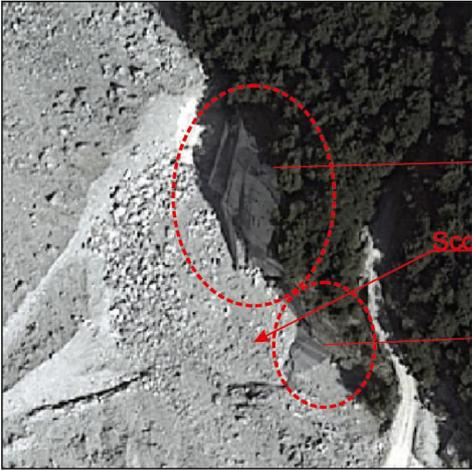
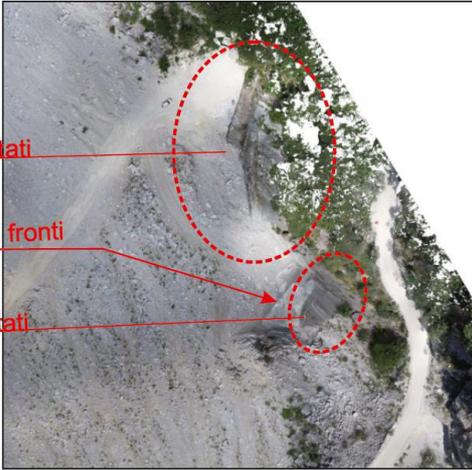
<p data-bbox="220 1973 639 2031"><i>Area inferiore della Cava Campaccio (Cantiere Campaccio Inferiore)</i></p>

<p data-bbox="874 1973 1294 2031"><i>Area inferiore della Cava Campaccio (Cantiere Campaccio Inferiore)</i></p>

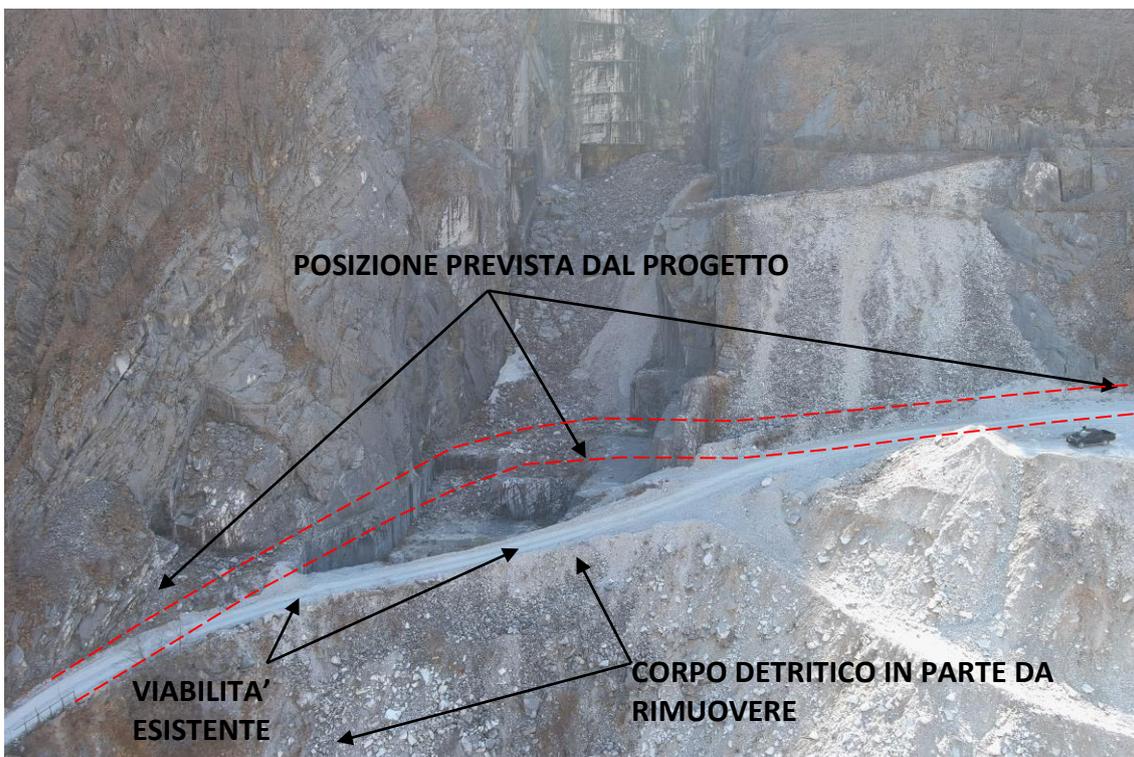
Foto 1. Immagine illustrativa della prevista posizione della viabilità al termine degli interventi previsti per il suo spostamento che prevedono di arretrarla all'interno della vecchia cava così da rimuovere il materiale detritico attualmente antistante la stessa.-

Come già illustrato verbalmente in sede di CdS, l'intervento di spostamento della viabilità risulta visibile dall'osservazione delle tavole di progetto *Tavv. 12 – Stato Finale I Fase e 13 – Stato Finale II Fase*, nonché dall'osservazione dello stato sovrapposto che mostra lo sviluppo dell'intervento nella *Tav. 23 – Stato sovrapposto attuale/II Fase di progetto*.

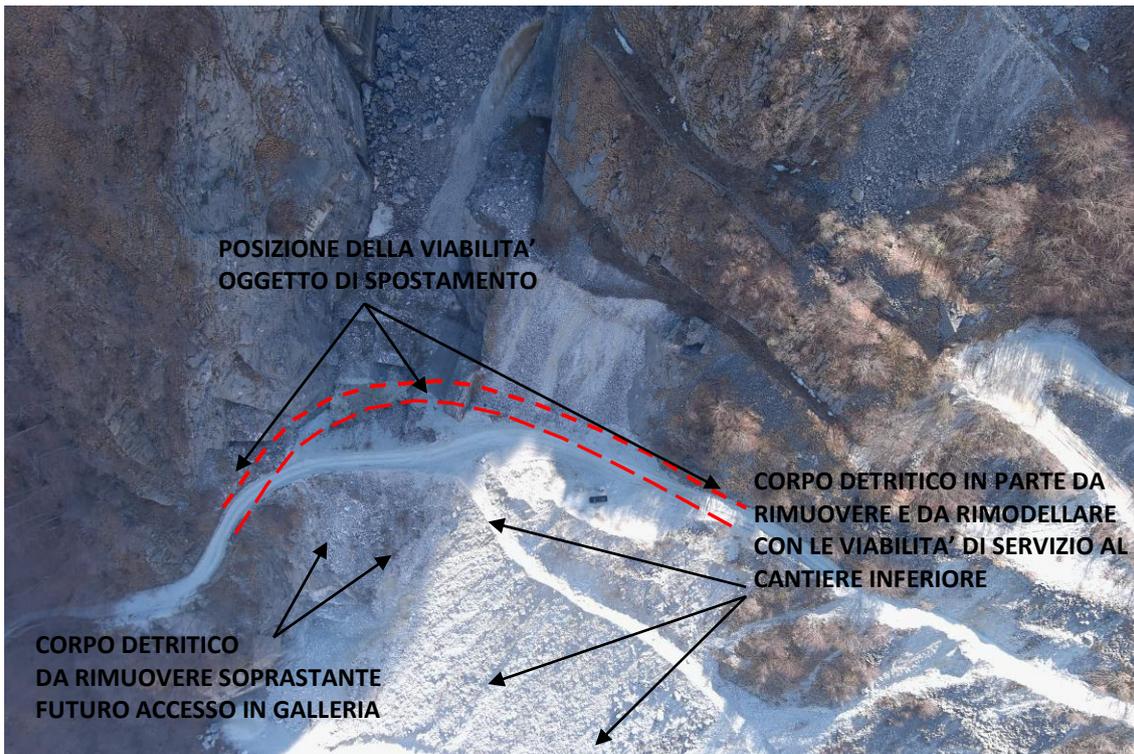
Foto 2. Immagine illustrativa della prevista posizione della viabilità che verrà arretrata in posizione meridionale così da consentire la rimozione ed il rimodellamento dei corpi detritici.-

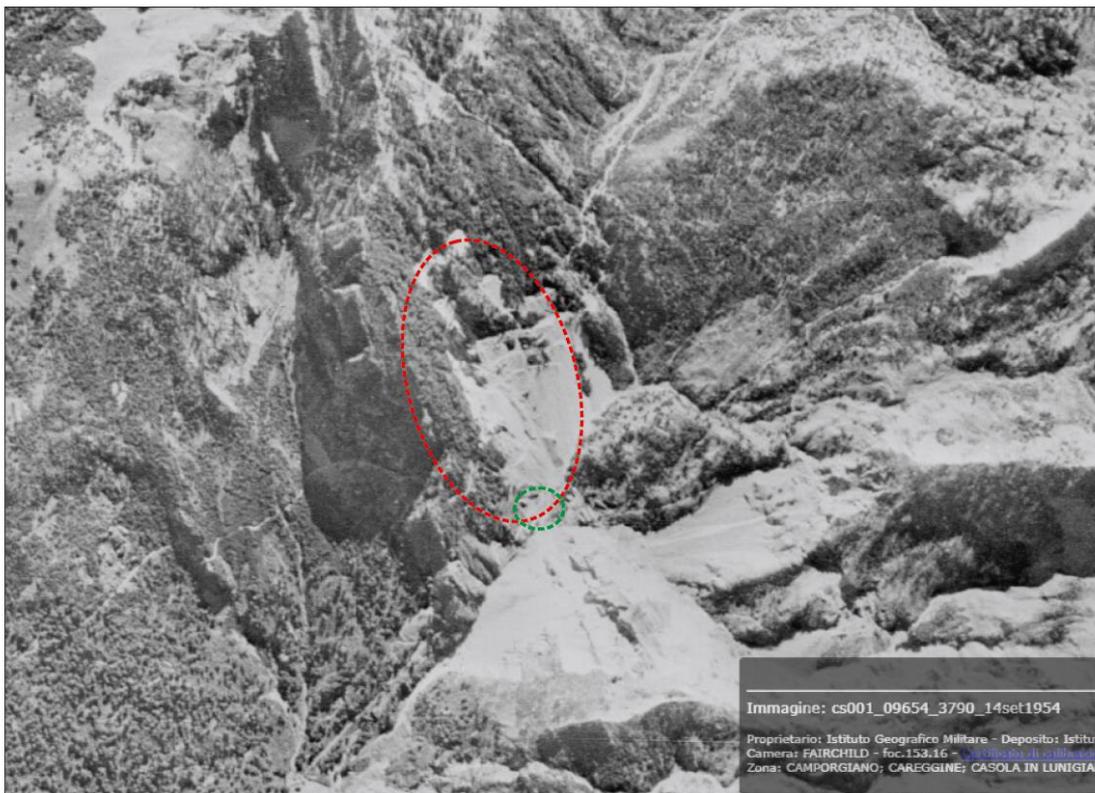
Ortofoto del 1954 - in rosso la cava Campaccio, si osserva la presenza di un esteso ravaneto e si intuisce la presenza di una viabilità che discende sul ravaneto ed attraversa il Rio Ventagio (cerchio verde)

Di seguito le immagini che illustrano nel corso del tempo lo sviluppo dei depositi detritici che hanno interessato la valle del Rio Ventagio, con indicata la posizione di passaggio (guado) utilizzata in passato tra le due valli.

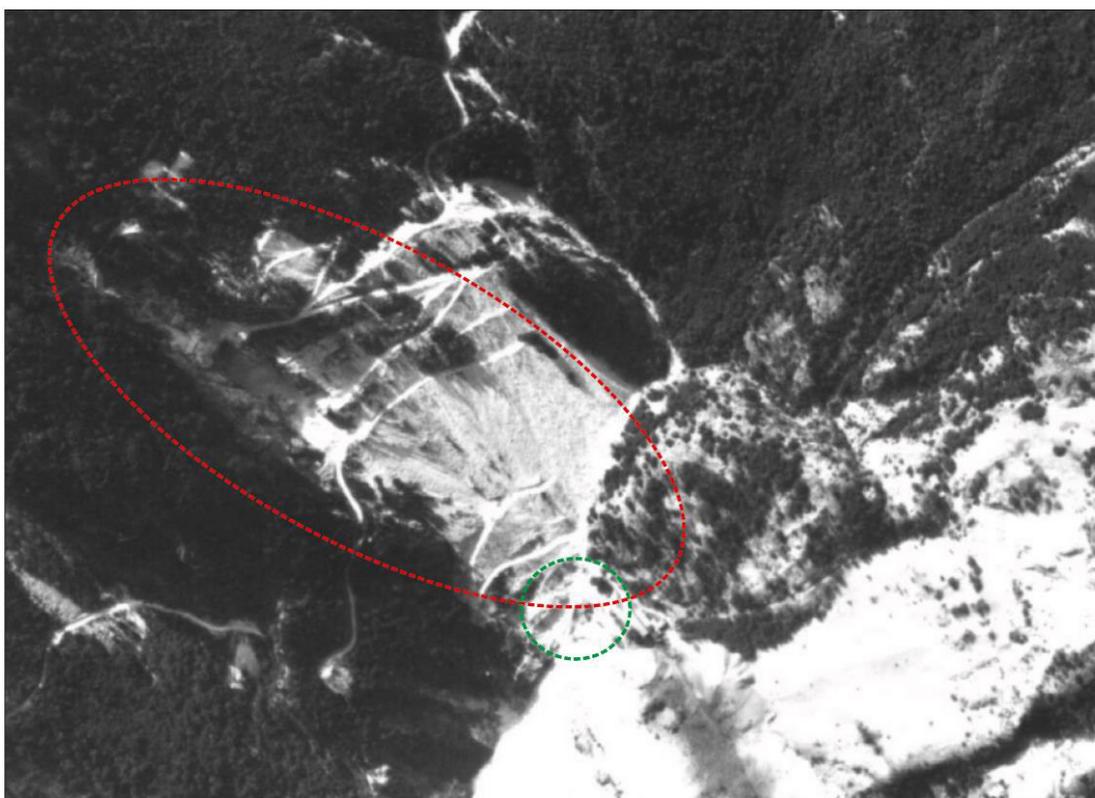
Ortofoto del 1974 - in rosso la cava Campaccio, in verde attraversamento viabilità sul Rio Ventagio

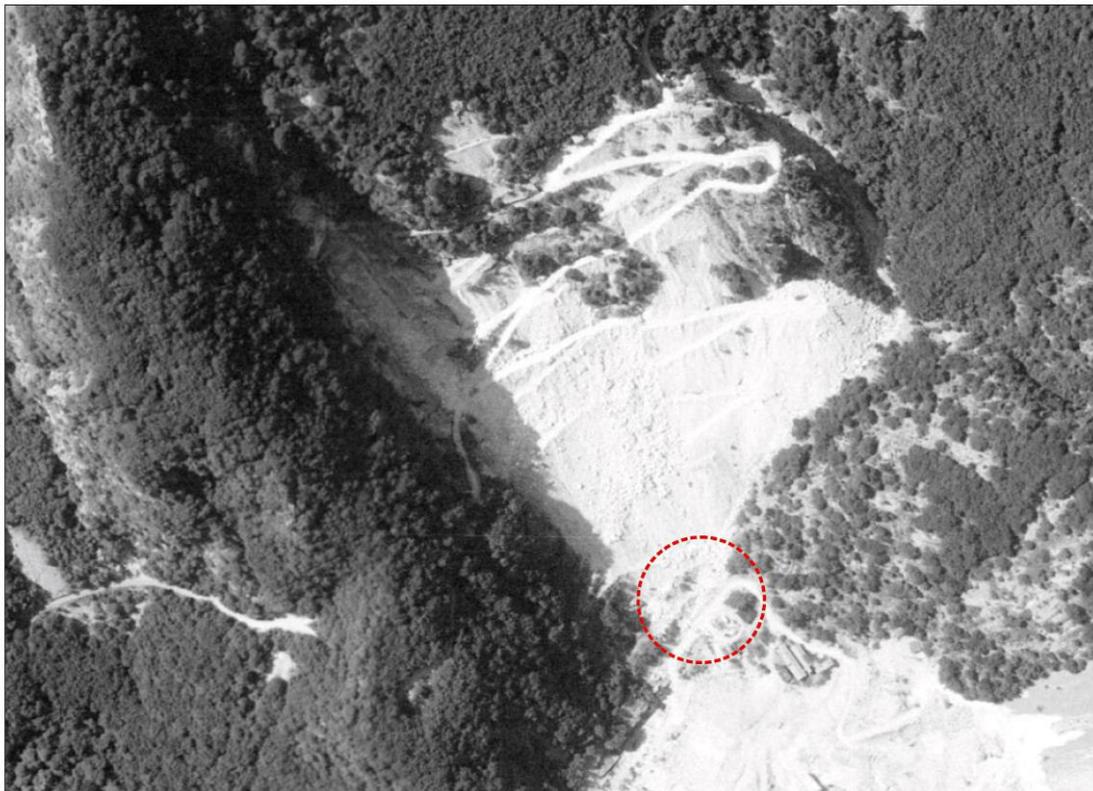
*Ortofoto del 1995 - vista della Cava Campaccio e del ravaneto ad essa associata, in rosso attraversamento viabilità sul Rio Ventagio*

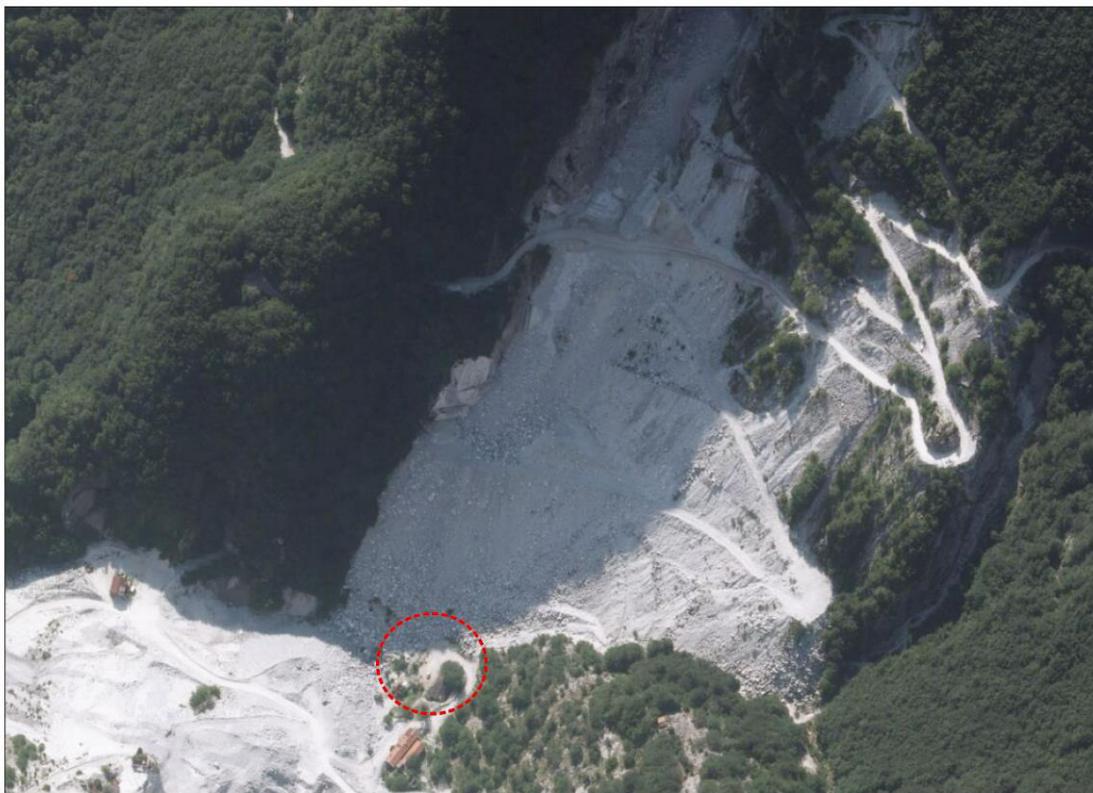
*Ortofoto del 2011 - vista della Cava Campaccio e del ravaneto ad essa associata, in rosso attraversamento viabilità sul Rio Ventagio*

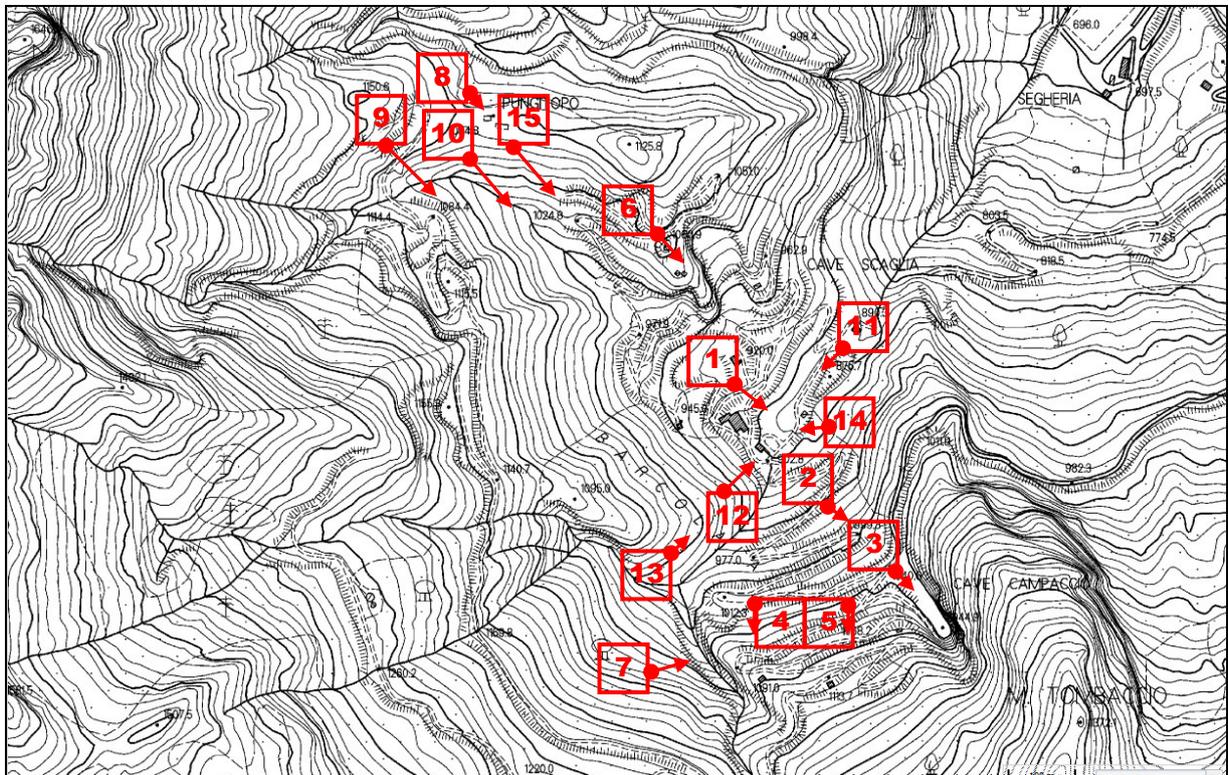
**Figura 1 – Stralcio CTR con indicazione dei punti di scatto delle foto di cava Campaccio**

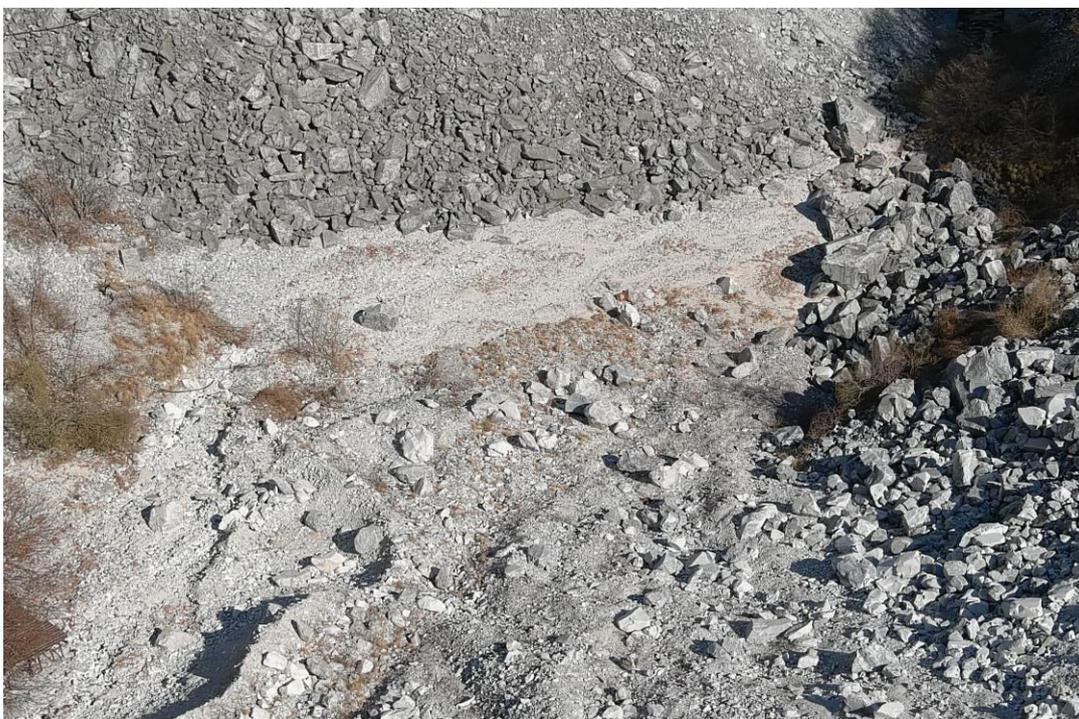
**Foto 14 - Cava Campaccio – punto in cui verrà realizzato il guado (scatto drone del 25/03/2022)**

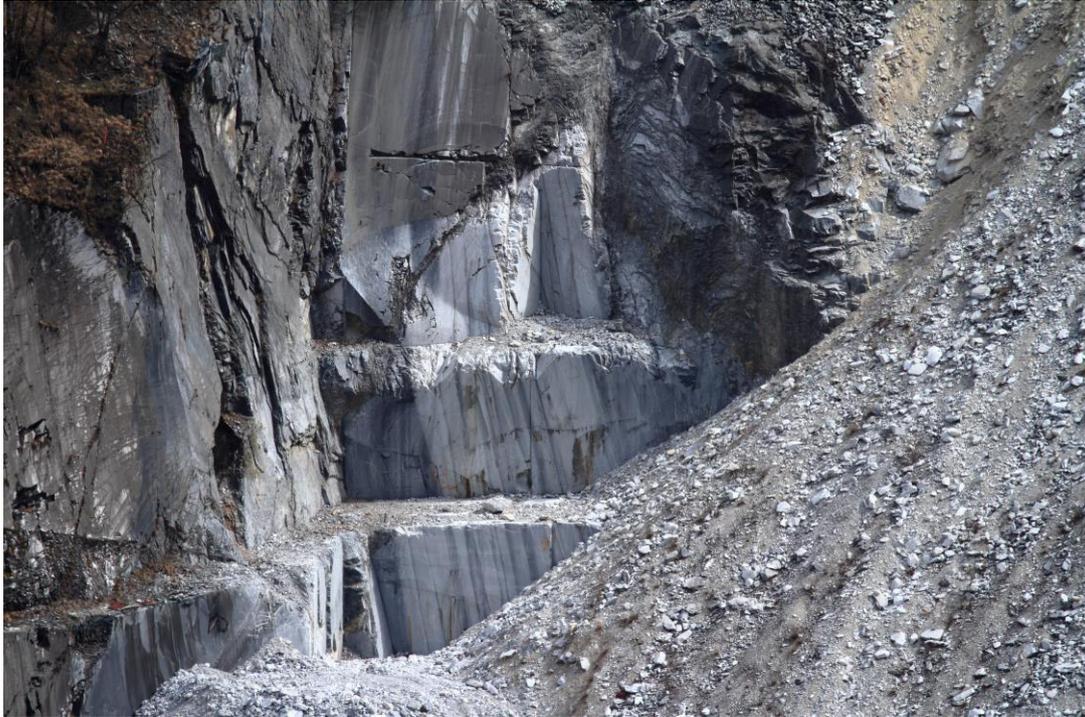
**Foto 15 - Cava Campaccio – Cantiere Inferiore - area di intervento per apertura galleria (scatto del 29/03/2022 da cava Pungitopo)**

Come illustrato all’interno della discussione durante la CdS del 24/03 u.s., si conferma che la cava prevede interventi di escavazione sia a cielo aperto che in sotterraneo, questi all’interno della I e II Fase di progetto. In particolare gli interventi a cielo aperto in prima fase saranno propedeutici a strutturare il fronte su cui poi inizierà l’escavazione in sotterraneo. Le fasi di coltivazione del giacimento con escavazione sia a cielo aperto che in sotterraneo, procederanno unicamente all’interno del Cantiere Inferiore (per riferimento è il cantiere *sottostrada*, l’altro Cantiere Superiore è quello *sopra strada*), previa scopertura e rimozione di parte del ravaneto presente liberando l’area soprastante il futuro ingresso (per motivi di sicurezza), e procedendo ad arretrare i residui di bancate ivi già esistenti riferibili a residui del precedente progetto per creare un fronte finale subverticale. In

corrispondenza di tale fronte verrà poi impostata la prima galleria di ingresso da cui successivamente sviluppare la coltivazione in sotterraneo.

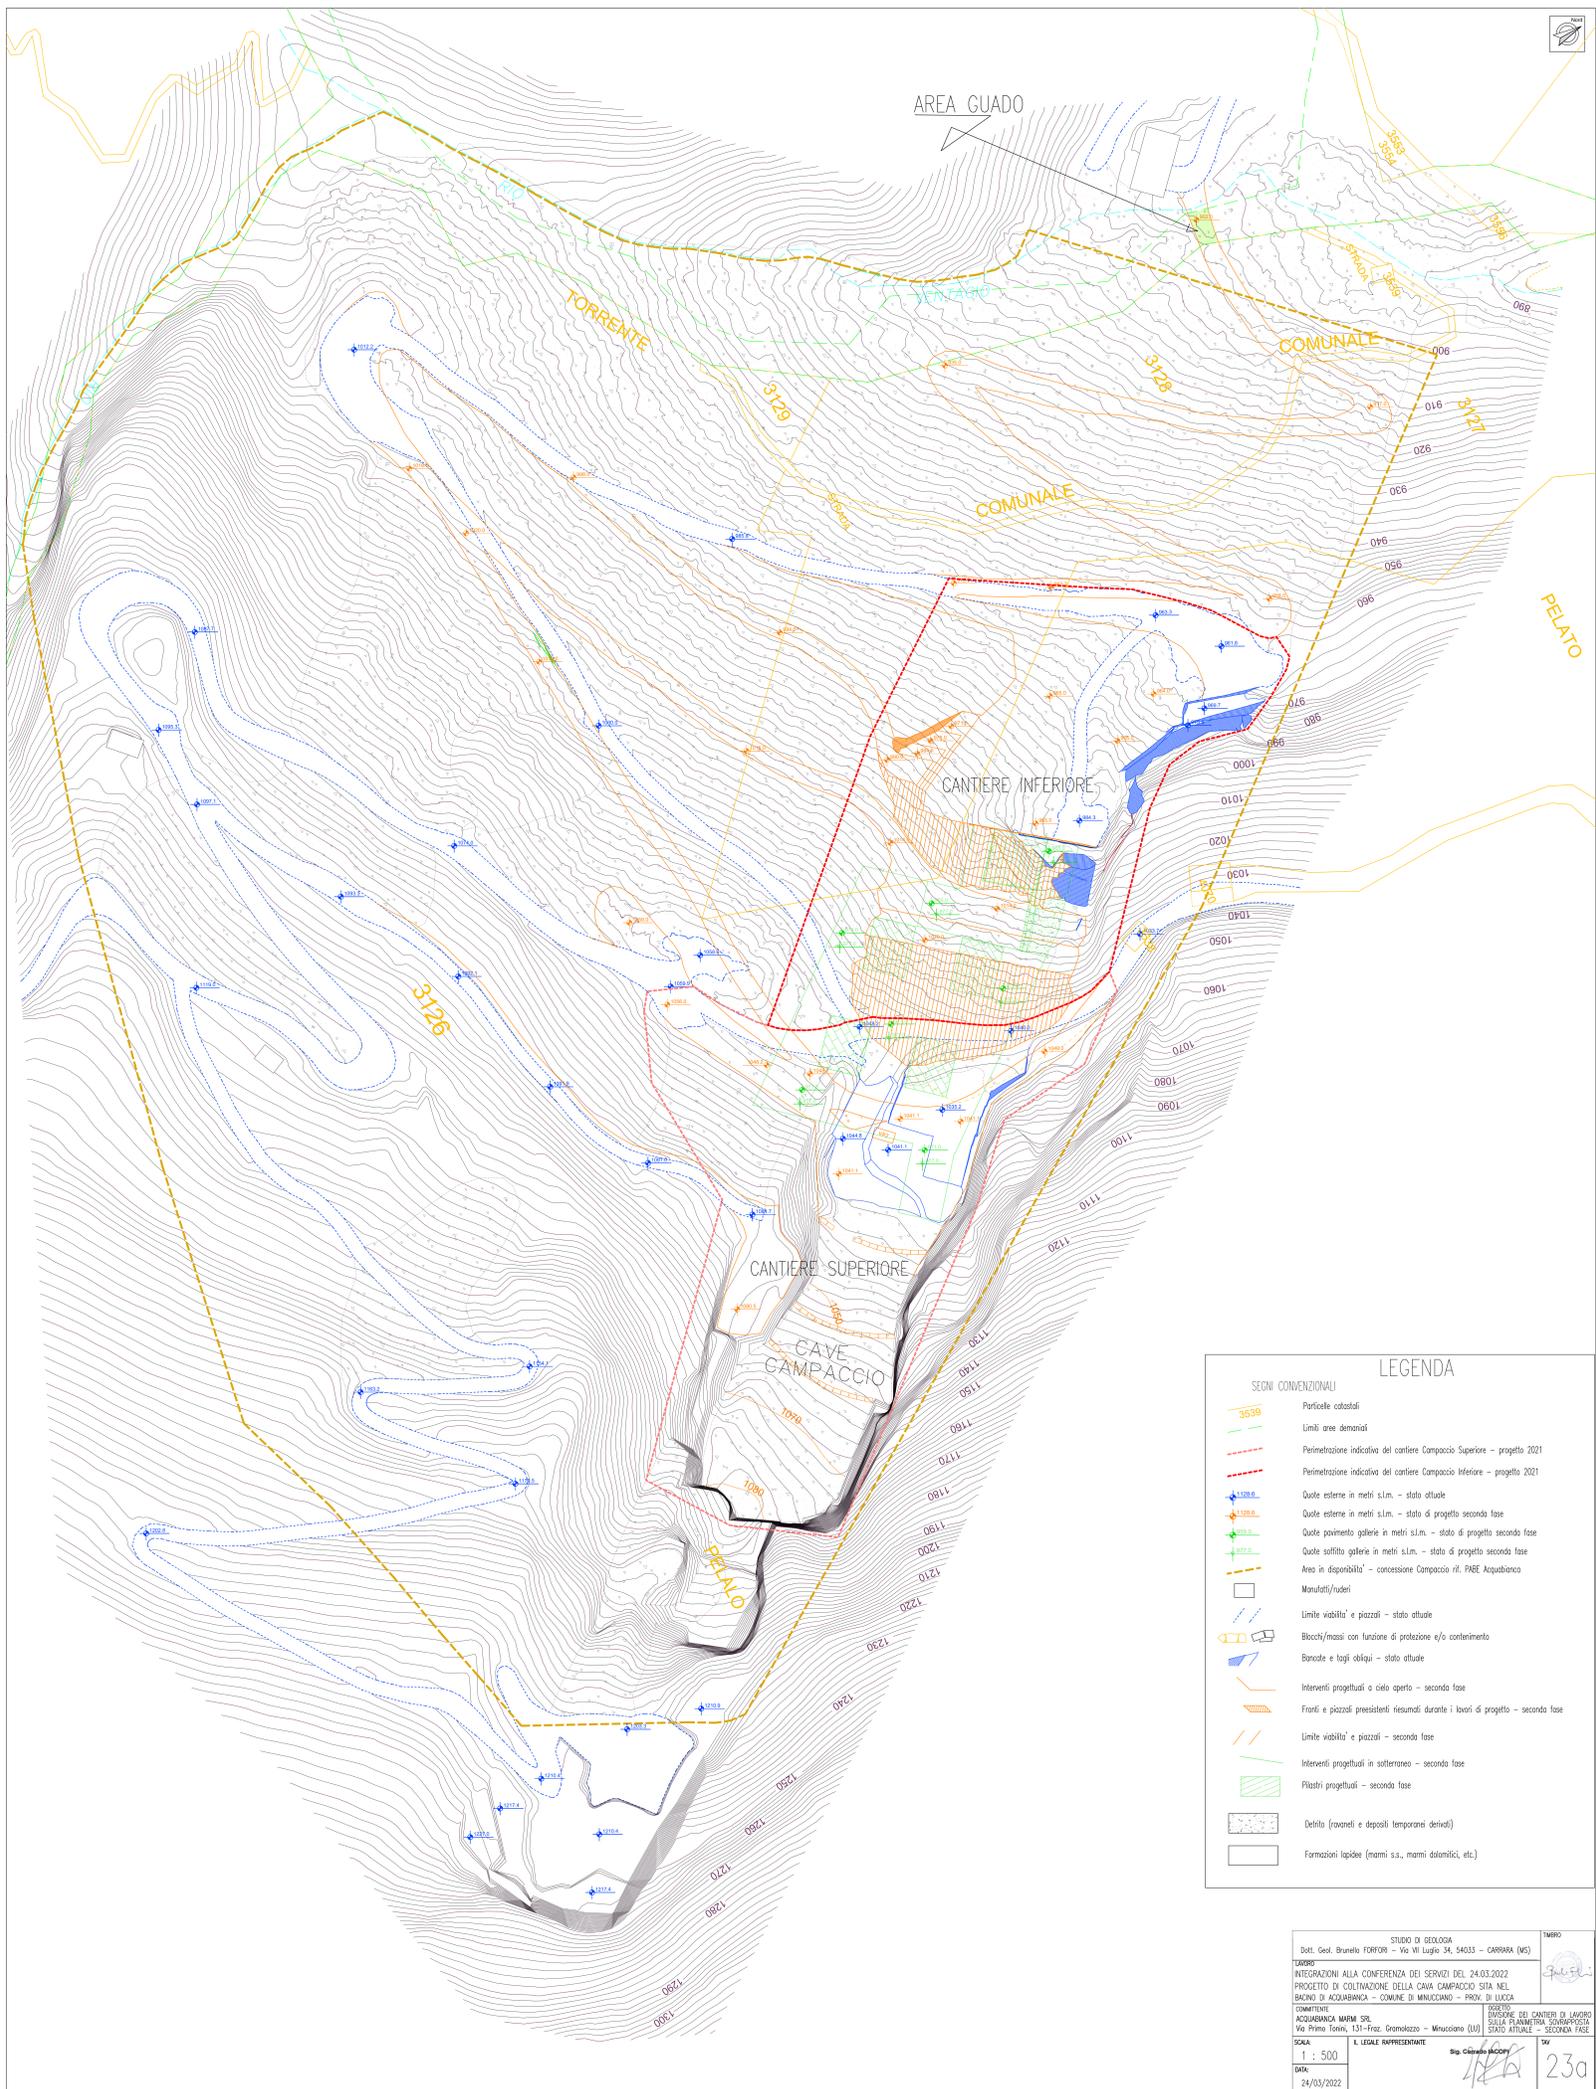
In risposta è stata redatta la **Tavola 23/a in scala 1:500** in cui sono stati riportati con segno grafico i limiti dei due cantieri “**Superiore**” ed “**Inferiore**”. La divisione nei due cantieri citati è stata impostata dallo scrivente al fine di migliorare la descrizione e l’esposizione del progetto, così da localizzare con maggior precisione gli interventi. Questa si basa sulla posizione dei cantieri rispetto alla viabilità di servizio al bacino che separa fisicamente il cantiere “Inferiore”, localizzato nell’area settentrionale, da quello “Superiore”, localizzato nell’area meridionale.

Si vuole rimarcare come già fatto all'interno della CdS che le attività previste da questo progetto di coltivazione avverranno all'interno di un sito che è, anche se con fasi alterne, attivo dal secolo scorso (primi decenni del 1900) e gli interventi previsti avverranno in corrispondenza di zone comunque già interessate dall'attività antropica (leggi escavazione) o di cui in passato erano già stati autorizzati lavori di escavazione (*vedi Tavola 23a integrativa scala 1:500*).

La divisione è stata proposta sia per motivi descrittivi (vedi sopra) sia perché all’interno dei due cantieri verranno effettuati interventi diversi: il cantiere Superiore verrà essenzialmente impiegato ai fini della logistica per la gestione del materiale detritico generato durante il

progetto (aree di sosta temporanea, carico sui mezzi, etc.), mentre il cantiere Inferiore sarà impiegato per lo sviluppo delle fasi di escavazione del progetto.

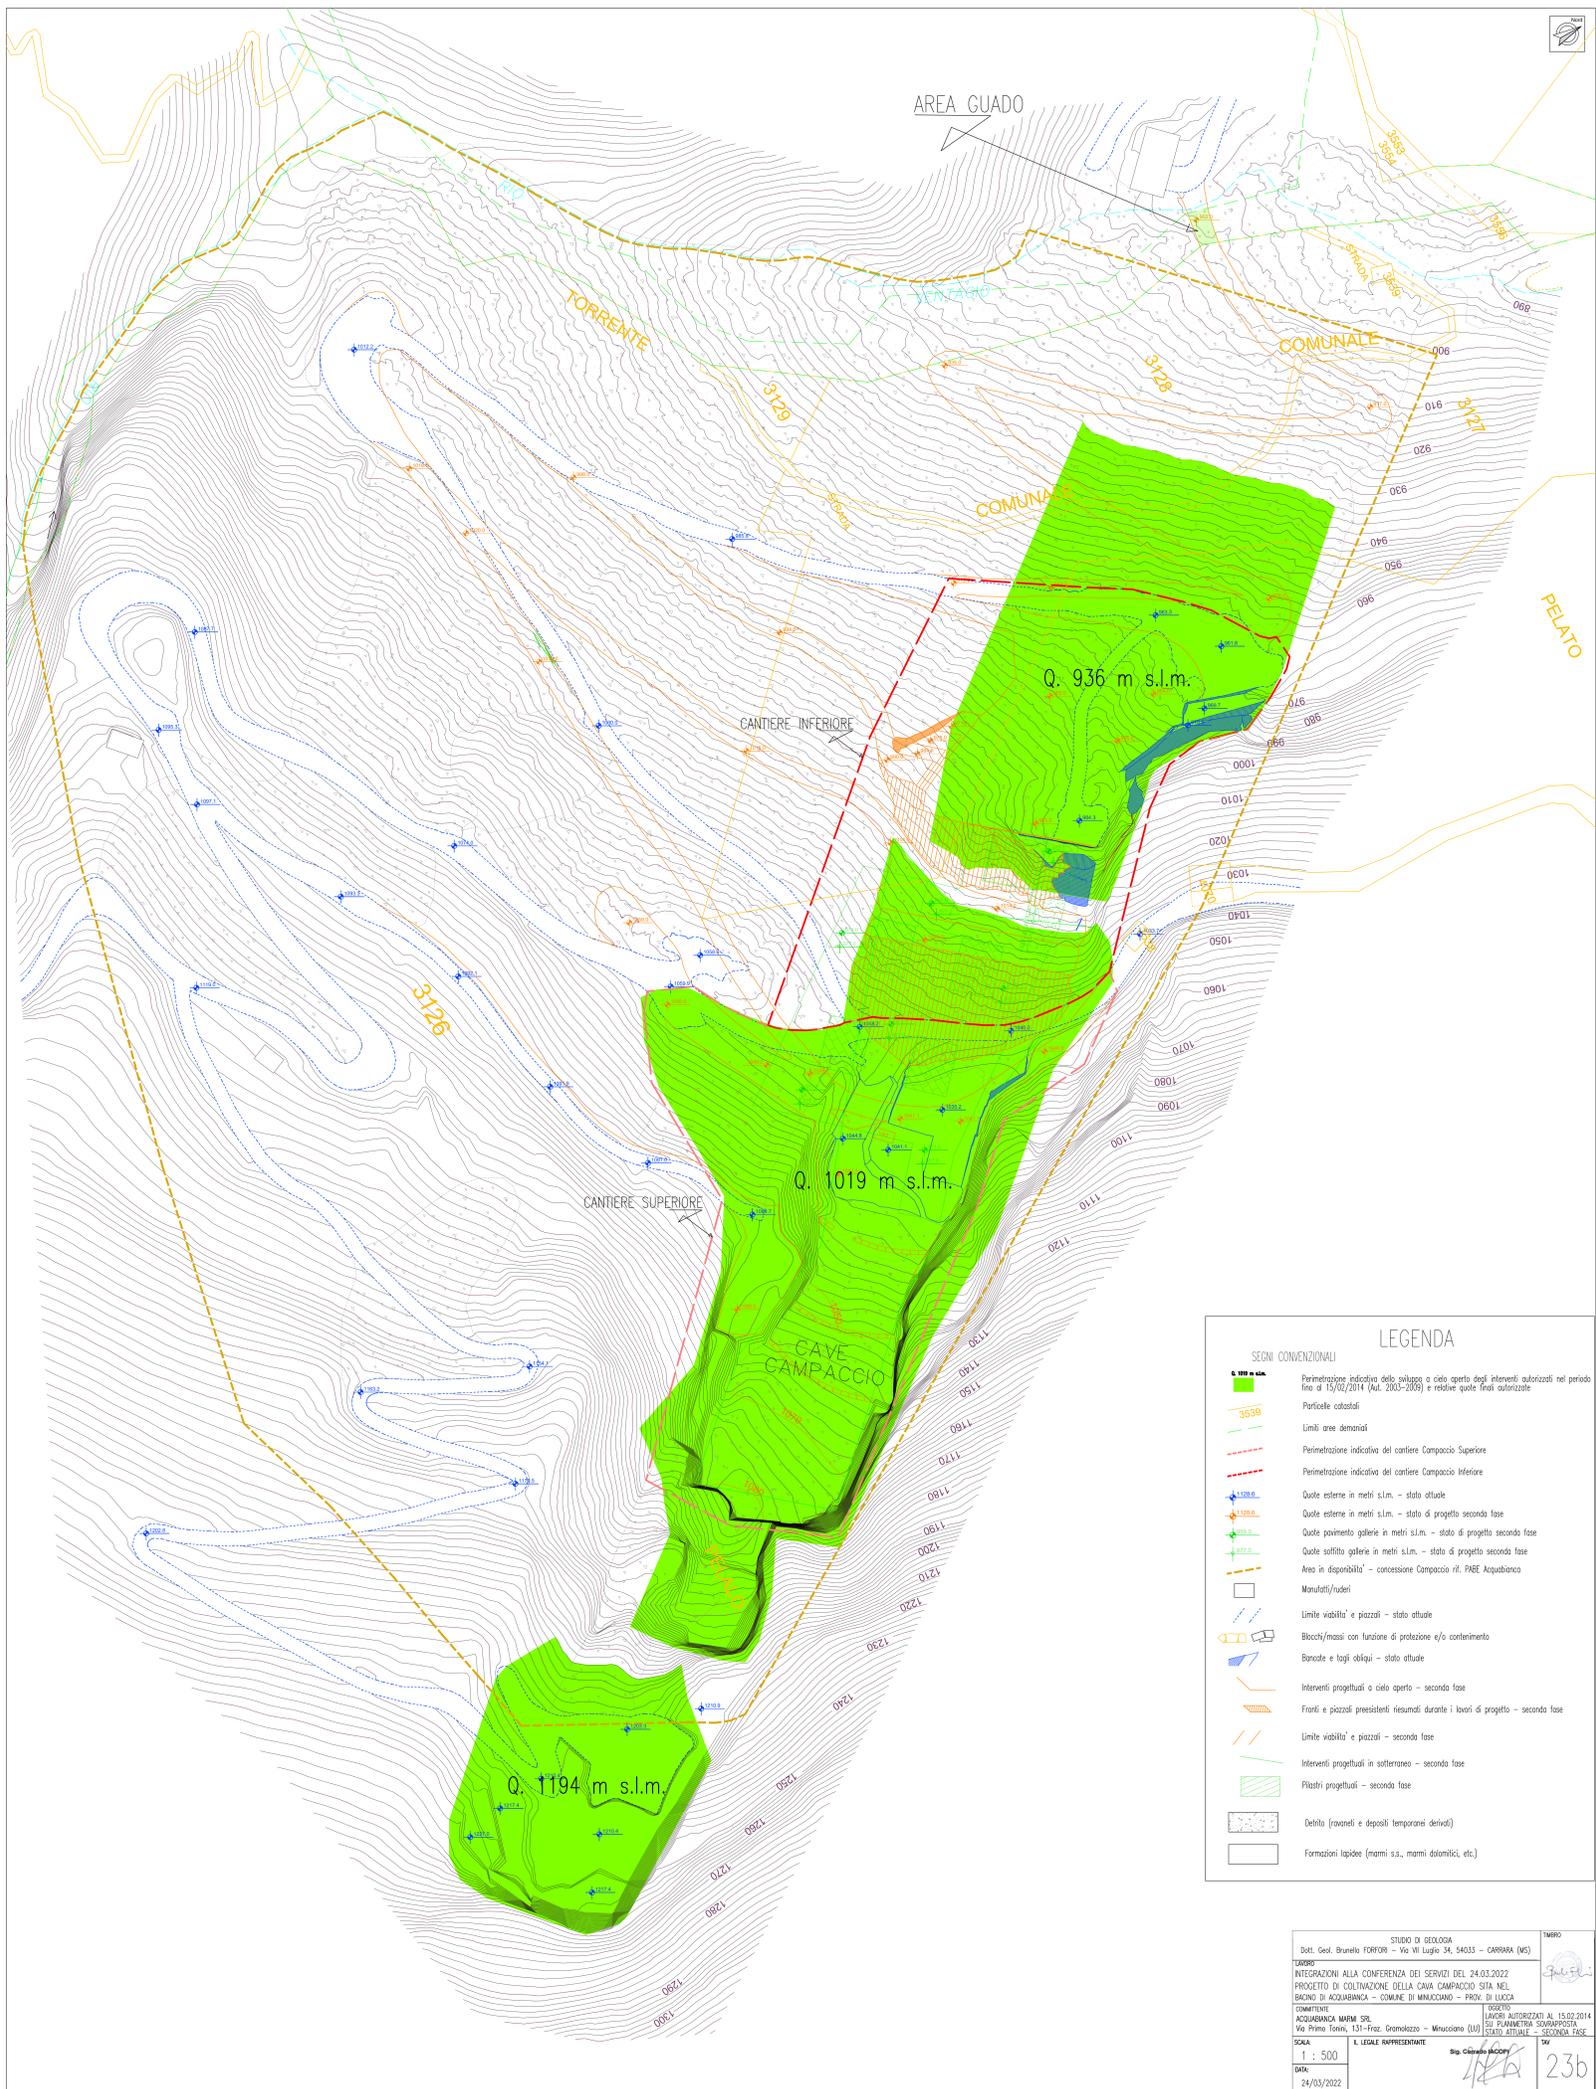
Al fine di rispondere a quanto richiesto, come sopra anticipato, è stata redatta la **Tavola 23/b** che illustra la sovrapposizione tra lo Stato Attuale oggetto di rilievo del 2020 (rif. *Tavola 11 - Stato Attuale scala 1:500* allegata al progetto), con lo stato dei lavori autorizzati con la citata *autorizzazione n°25/2009* (rif. *Tav. 5 – Sovrapposto tra progetti autorizzati e progetto di variante, scala 1:1.000* – autori GEOSER Scrl allegata), comprendente anche gli interventi in essere e autorizzati con altri titoli.

La sovrapposizione è stata realizzata cercando indicatori morfologici simili (es. *tecchia limitrofa al cantiere Superiore area orientale, porzioni della viabilità di bacino, etc.*), essendo i due rilievi non facilmente sovrapponibili poiché per la loro redazione sono state utilizzate metodologie diverse.

Nella sovrapposizione sono stati riportati con opportuno segno grafico gli elementi ai fini di distinguere le vecchie lavorazioni autorizzate e solo in parte realizzate, quali:

- a) campitura gialla delle aree oggetto di autorizzazione e di intervento dal 2003 al 2014 circa, periodo di sospensione dell'attività di escavazione;
- b) quota altimetrica autorizzata di fine lavori in rosso e di dimensioni più grandi delle altre;
- c) perimetro in rosso delle aree oggetto di effettiva attività di lavorazione fino al periodo di termine dell'autorizzazione (fissato da proroga al 15.02.2014).

Per evidenziare lo stato di progressione di tali lavori, è stata realizzata ex novo la **Tavola 23b** descrittiva della sovrapposizione tra i vecchi lavori autorizzati come sopra descritti con lo stato attuale dei luoghi (rilievo 2020).

Dall'analisi del sovrapposto, con riferimento alla *Tavola 23/b* in scala 1:500, si può stimare che di tutti i lavori previsti nelle autorizzazioni pregresse di cui l'ultima con scadenza al 2014, sono stati realizzati i seguenti:
