Parco Regionale delle Alpi Apuane

Ordinanza di sospensione e riduzione in pristino

n. 2 del 19 gennaio 2023

Oggetto: Calacata Arni srl – lavorazioni realizzate presso la cava Rigo, Comune di Seravezza, in difformità dalla Pronuncia di Compatibilità Ambientale e dal Nulla osta del Parco. Applicazione di quanto previsto dall'art. 64 legge regionale 19 marzo 2015 n. 30

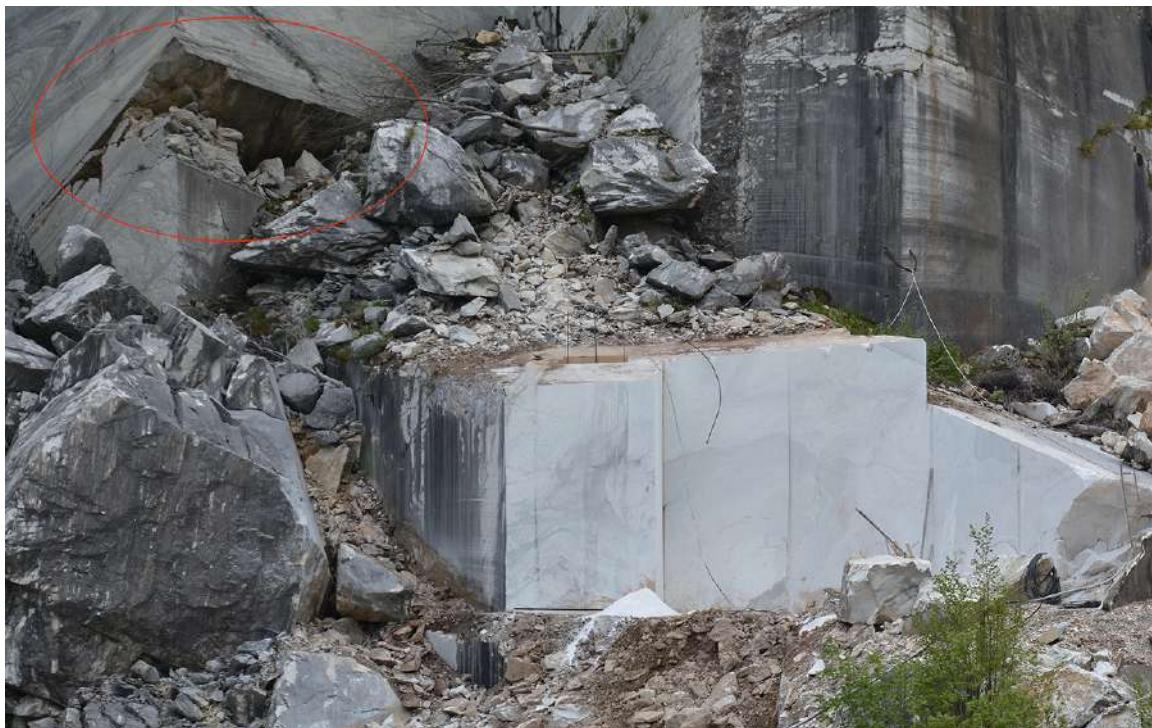
L'ingresso della cavità carsica prima delle opere di tombatura con calcestruzzo

- 1) rimozione del tamponamento in calcestruzzo e del tamponamento in detriti realizzato all’ingresso delle due cavità carsiche;
 - 2) asportazione di ogni materiale riversato all’interno delle cavità carsiche;

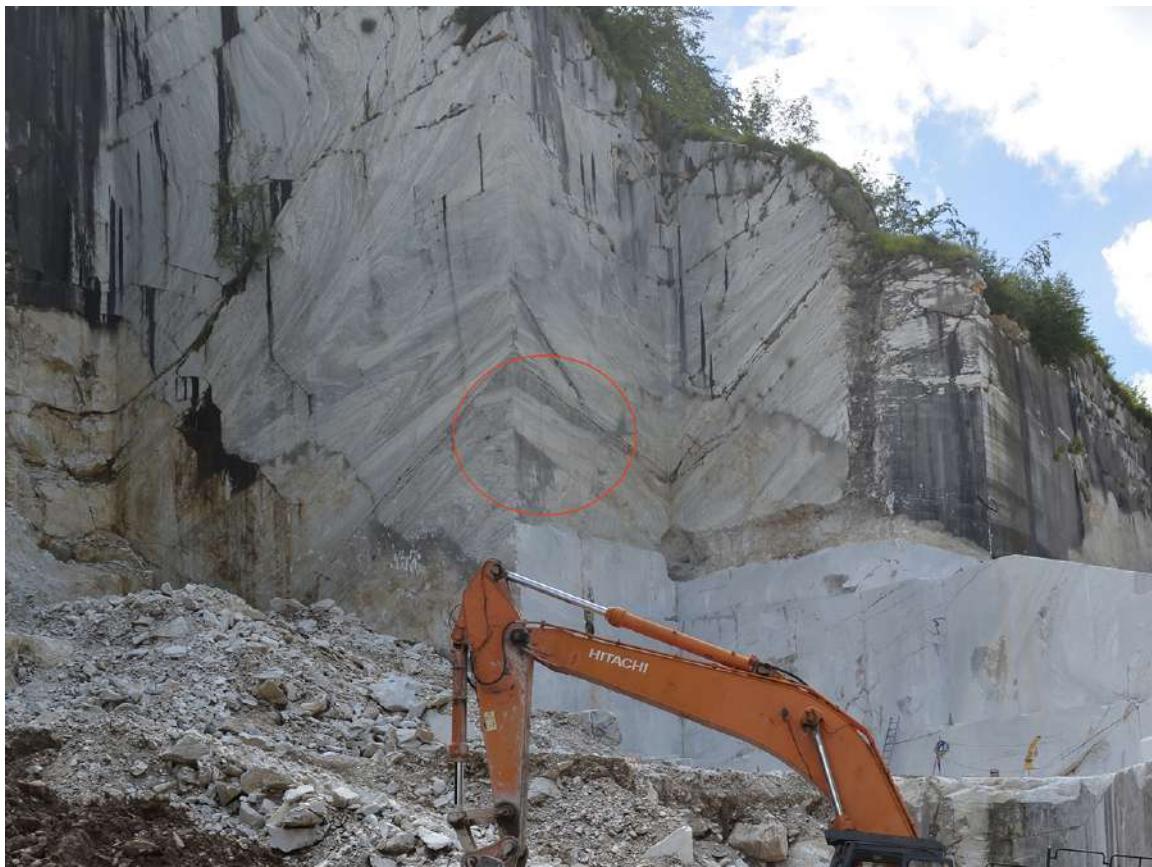
Vista la comunicazione della Regione Carabinieri Forestale “Toscana”, Stazione di Camaiore, acquisita al protocollo del Parco in data 02.08.2022, protocollo n. 3276, secondo cui all’interno della cava Rigo è stato realizzato il tombamento di n. 2 cavità carsiche: uno effettuato con materiale detritico ed uno effettuato con calcestruzzo;

Considerato che il tombamento delle due cavità carsiche presenti nella cava Rigo, rilevato dalla Regione Carabinieri Forestale “Toscana”, Stazione di Camaiore, è stato realizzato in assenza delle autorizzazioni di competenza del Parco e quello relativo alla cavità intercettata durante le coltivazioni (tombata con materiale detritico) risulta anche in contrasto con la prescrizione n 2) della pronuncia di compatibilità ambientale n. 18 del 20 settembre 2019;

L'ingresso della cavità carsica dopo le opere di tombatura con calcestruzzo

- 3) conferimento dei derivati della demolizione delle opere in calcestruzzo negli appositi centri di raccolta e trattamento;
 - 4) ricostituzione dell’assetto morfologico ed idrogeologico delle cavità carsiche, antecedente alle opere di tombamento;

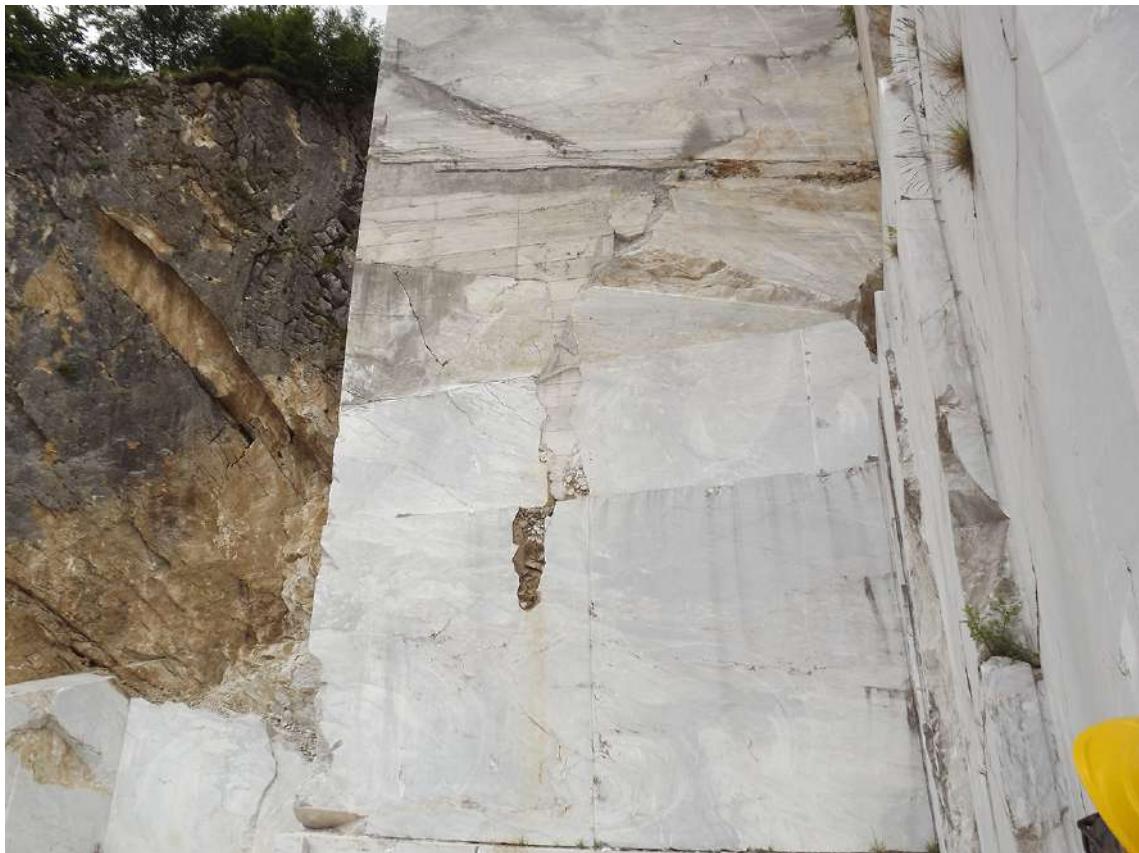
L'ingresso della cavità carsica dopo le opere di tombatura con calcestruzzo

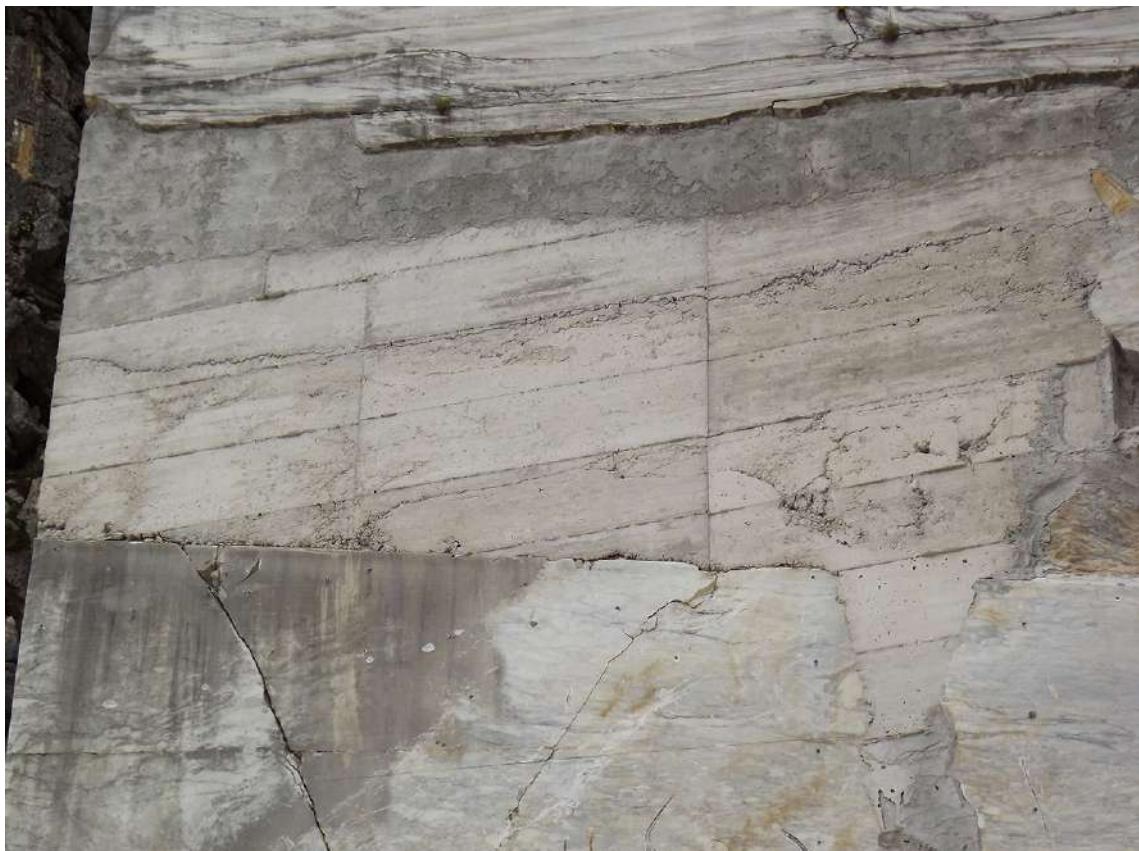
L'ingresso della cavità carsica dopo le opere di tombatura con calcestruzzo

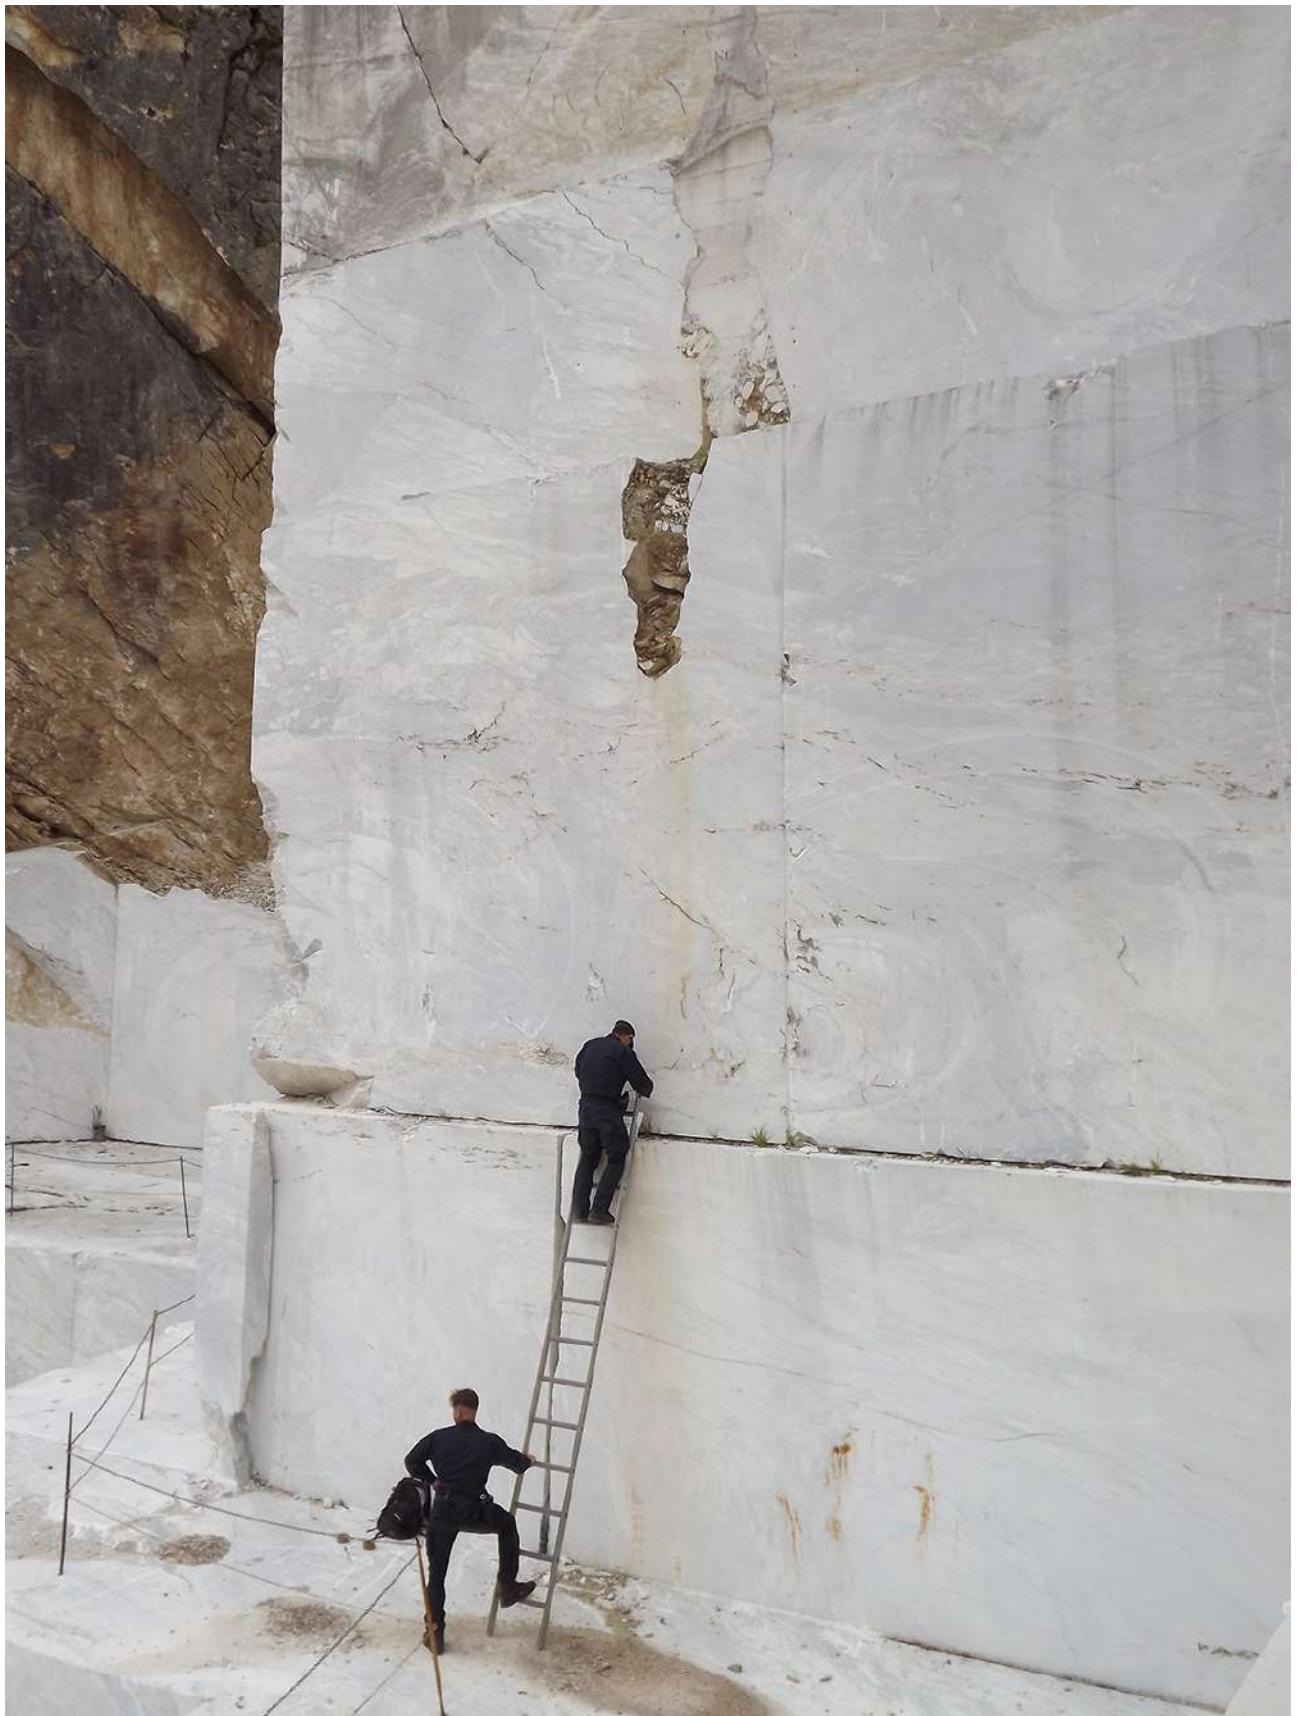
La parte bassa della cavità carsica dopo le opere di tombatura con calcestruzzo

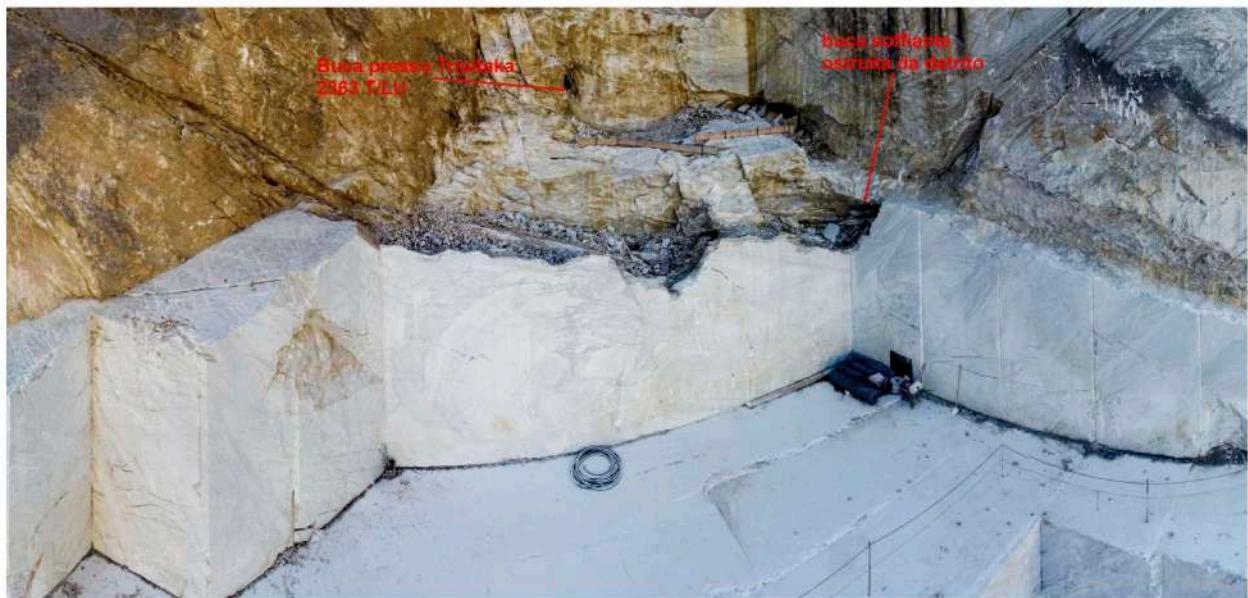
Foto n. 1: a sinistra la prima cavità 2363 T/LU Buca presso Tripitaka, a destra la seconda cavità soffiente ostruita

La cavità carsica intercettata durante le coltivazioni e tombata con materiale detritico

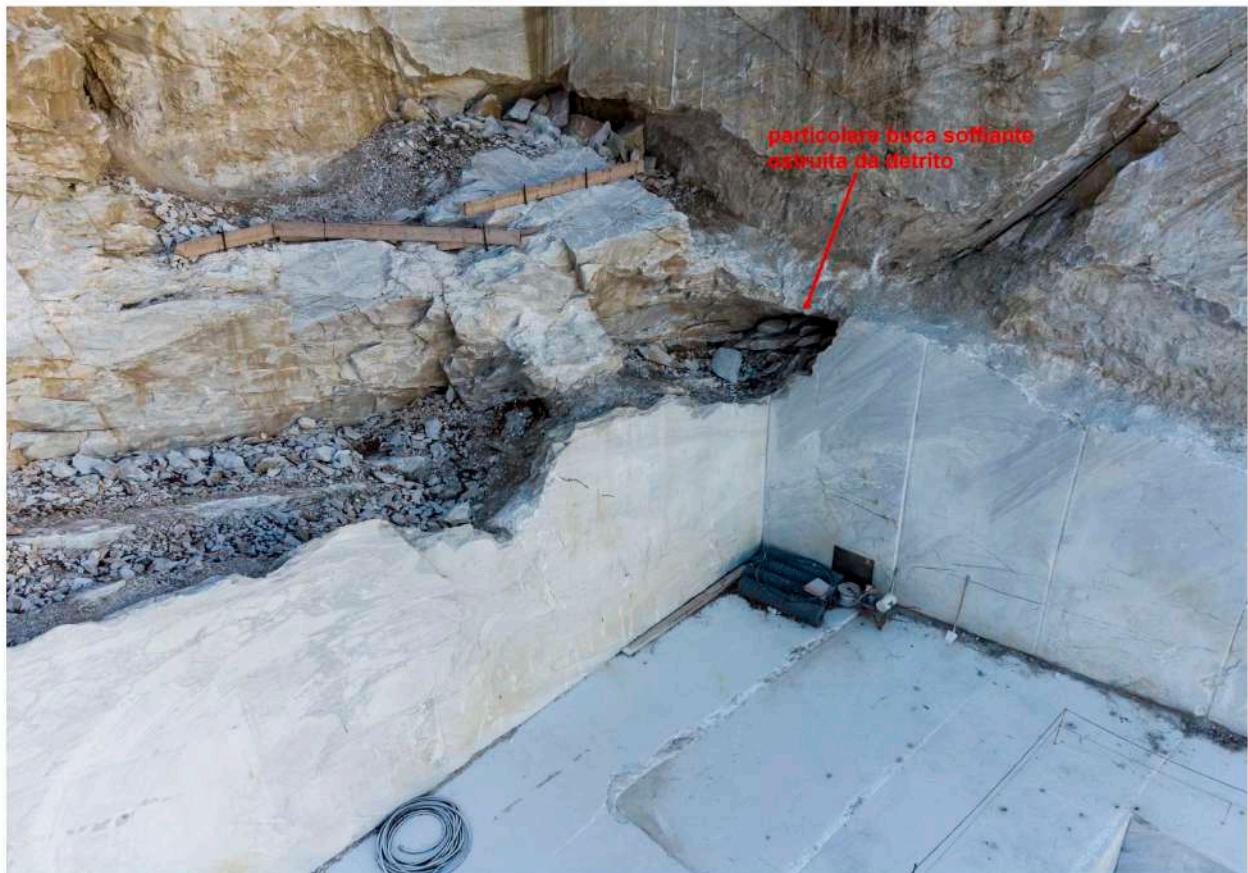
Foto n. 2: particolare della seconda buca soffiente, non perlustrabile a causa di accumulo di detrito

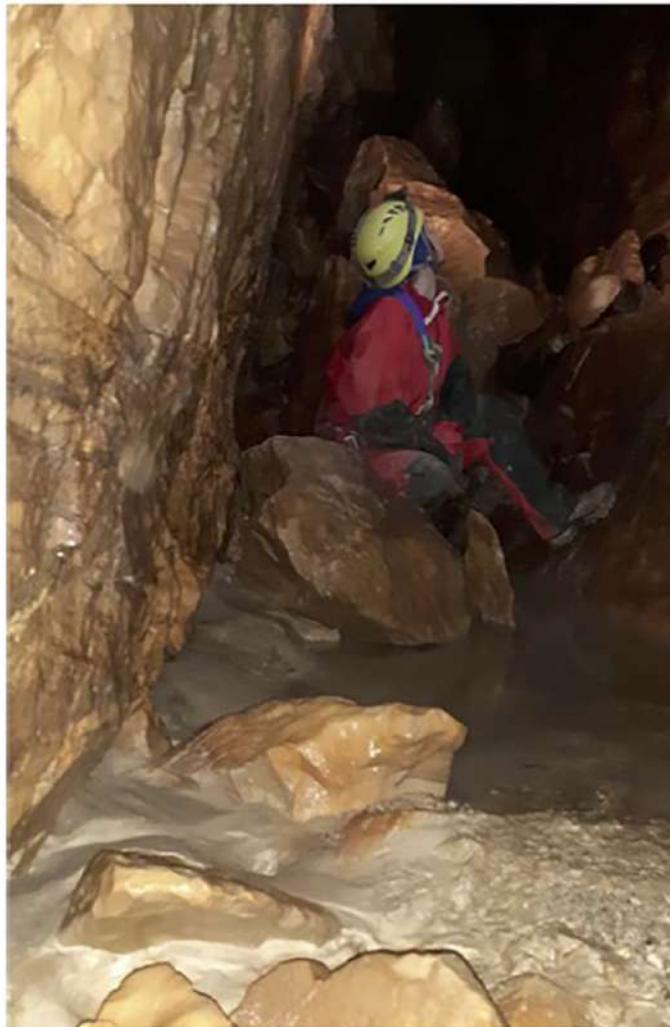
Foto n. 1: accumulo di marmettola alla base del P. 52 nel febbraio 2022

L'incremento della quantità di marmettola all'interno dell'Abisso Tripitaka, dall'inizio alla fine del 2022

- 7) rimozione della marmettola presente all’interno dell’Abisso Tripitaka;
- d) di realizzare le azioni di cui ai punti 1), 2), 3), 4) e 7) della lettera c) entro **45 giorni** alla notifica della presente Ordinanza, dando immediata comunicazione della fine lavori al Parco;

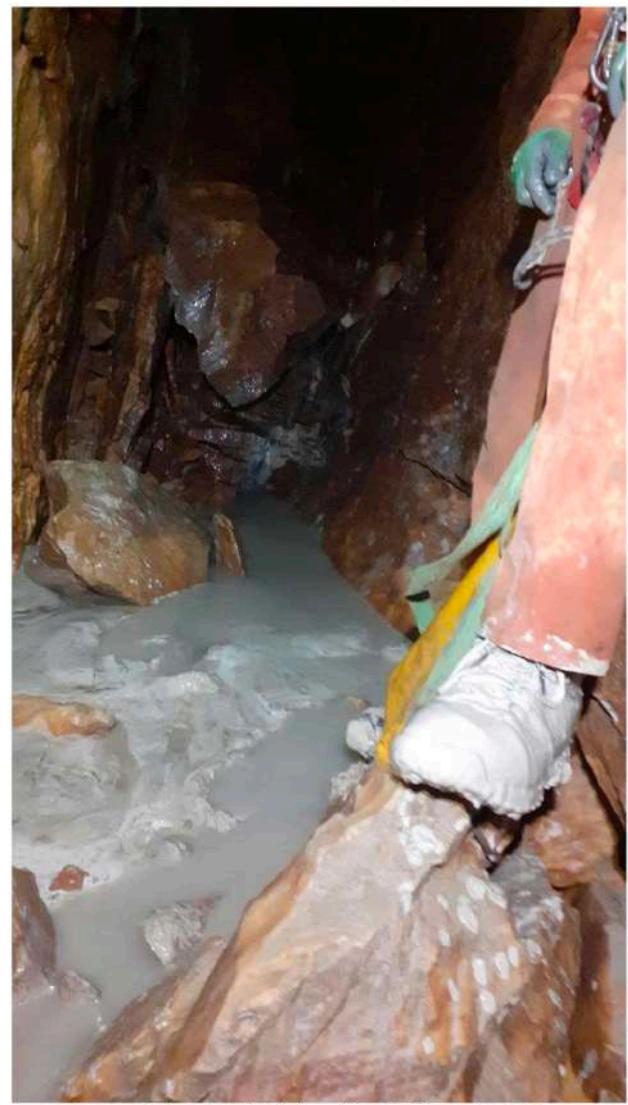
Visti gli esiti del sopralluogo effettuato dalla Federazione Speleologica Toscana, presso la cava Rigo, in data 26 dicembre 2022 (verbale acquisto al protocollo del Parco in data 3 gennaio 2023 al n. 27), secondo cui all’interno dell’Abisso Tripitaka, sono stati notati cumuli di marmettola superiori a quelli rinvenuti nei medesimi luoghi durante il mese di febbraio 2022;

Considerato che l’incremento di marmettola all’interno dell’Abisso Tripitaka, rilevato durante il sopralluogo del 26 dicembre 2022, può essere ragionevolmente prodotto da una non corretta gestione delle acque sui piazzali di cava, peraltro rilevata anche dal Dipartimento ARPAT di Lucca, durante il sopralluogo del 30 maggio 2022;

Foto n. 2: accumulo di marmettola alla base del P. 52 nel novembre 2022

- b) la realizzazione e la tenuta in perfetta efficienza di tutti i sistemi di gestione delle acque meteoriche e di lavorazione, come previsti nel progetto di coltivazione autorizzato con pronuncia di compatibilità ambientale n. 18 del 20 settembre 2019, con cui si proroga la validità della pronuncia di compatibilità ambientale n. 10 del 6 maggio 2014;
