COMUNE DI FABBRICHE DI VERGEMOLI

SCAVO ARCHEOLOGICO CHIESACCIA INQUADRAMENTO GEOGRAFICO QUADRO ECONOMICO, TEMPI DI REALIZZAZIONE.

DICEMBRE 2017

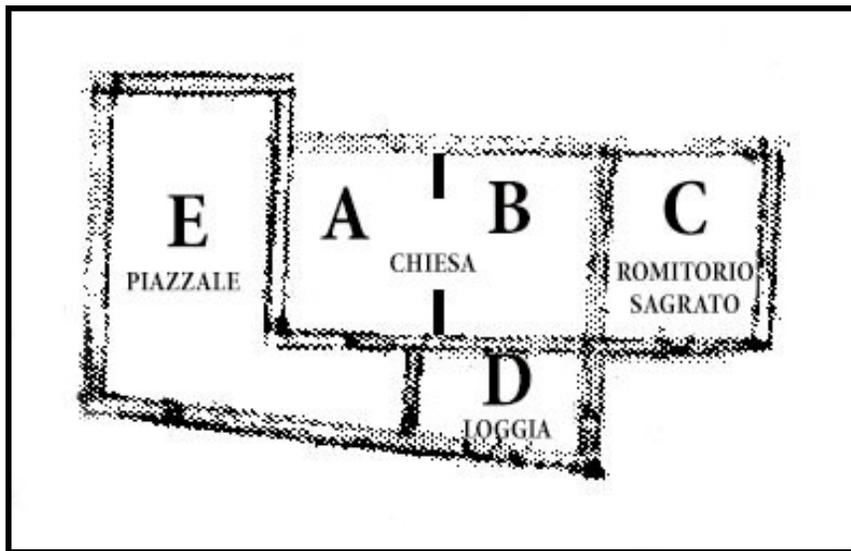
Fig. 1 - La pianta dell'edificio con la numerazione dei vani. Lo scavo è stato eseguito nel vano B

Lo scavo archeologico nella Chiesaccia ha previsto la realizzazione di un saggio di indagine delle dimensioni di 3,5x3,5 m., situato nella parte sud del vano B, nell'angolo tra il muro sud ed il muro nord dell'ambiente, ovvero nel punto in cui le strutture erano conservate per un'altezza minore (fig. 1).

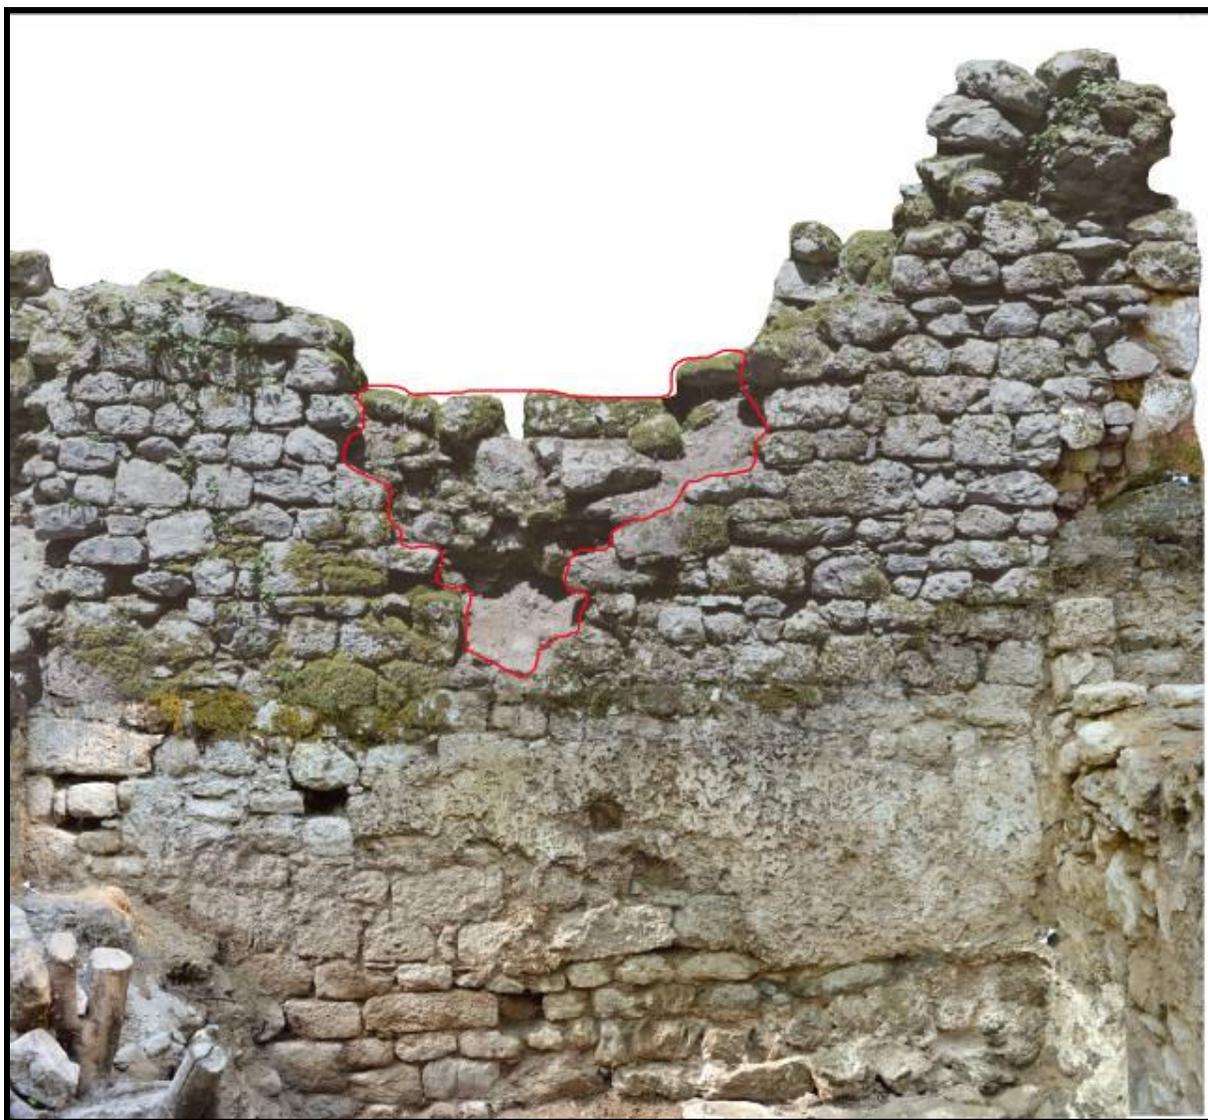
Fig 2- Il muro perimetrale nord dell'edificio con, evidenziato in rosso, il tratto del paramento che necessita dell'intervento di restauro conservativo.

Un intervento di **restauro conservativo** si rende invece necessario per reintegrare le pietre non più presenti in alcuni tratti dei paramenti delle murature; il crollo di alcune di esse ha infatti lasciato a vista il riempimento "a sacco", una parte della struttura molto più fragile e a rischio, la cui perdita interesserà anche il paramento opposto, provocando la perdita di grandi tratti dell'alzato. Nella figura sottostante (fig. 2). si riporta, ad esempio del tipo di integrazione necessaria, il muro perimetrale nord dell'edificio, dove risulta assente il paramento interno (evidenziato in rosso). Nelle integrazioni verranno adoperate le pietre originarie recuperate durante lo scavo archeologico e ordinatamente accumulate in prossimità dell'edificio. La malta di calce adoperata nel restauro sarà per composizione e colore il più possibile simile a quella originaria, mentre un piccolo cordolo - non impattante per l'edificio - definirà le parti delle murature che
