**Comune di STAZZEMA**

**CAVA FRANCA - LOCALITA' MONTE COSTA**

**NOTA TECNICA 25.07.2025**

**Riscontro Parere AUSL allegato a Prot. N.2785 del 26-06-2025 Parco Regionale  
delle Alpi Apuane**

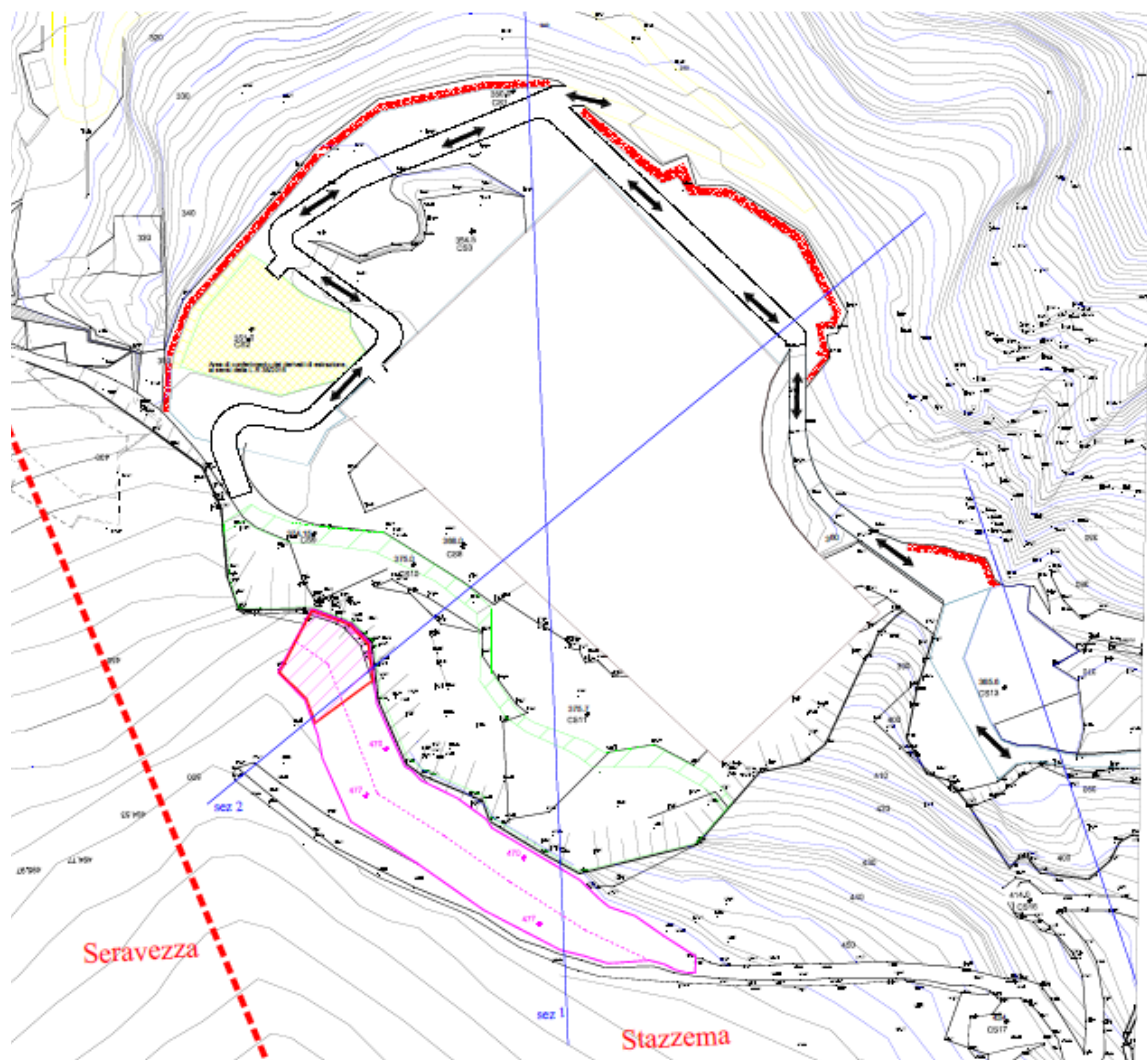
Fig. 1 - Area di cava con localizzazione dell'area di intervento, zona Sud-Ovest (in rosa)

Nelle successive Figg. 1 e 2 sono rappresentate schematicamente le aree impegnate dalle operazioni e le fasi operative previste, con posizione approssimativa dei macchinari impiegati, che saranno assicurati in parete con le modalità descritte successivamente.

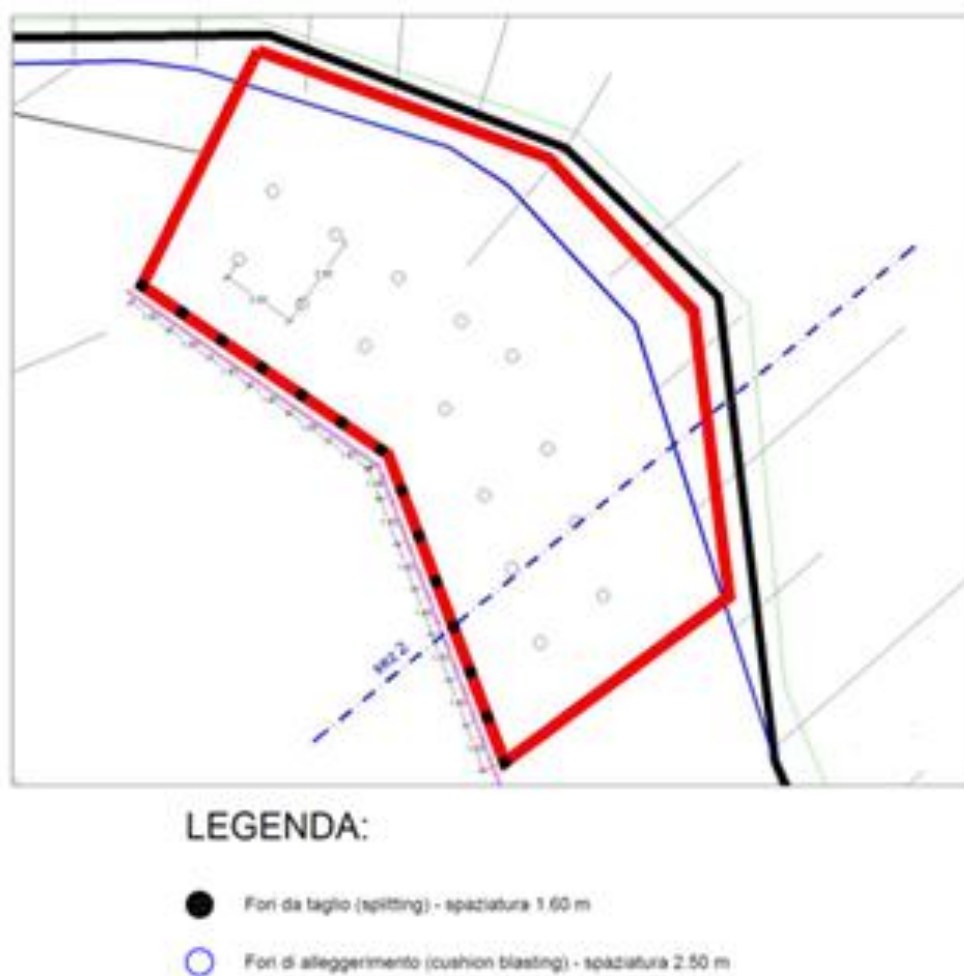
*Fig. 5 – Planimetria dei fori previsti per l'abbattimento della massa colonnare*

La collocazione ideale dei macchinari per garantire la perforazione in sicurezza dei fori progressivamente previsti può essere schematicamente riassunta nella Fig. 5 seguente (in riferimento allo *schema di perforazione fig. 1 Allegato 1E SIAG Srl*), considerando che le campagne di perforazione saranno necessariamente suddivise in 2 ambiti, rispettivamente lato occidentale e lato orientale, in virtù della differente logistica e della conseguente difficoltà di posizionamento dei macchinari:

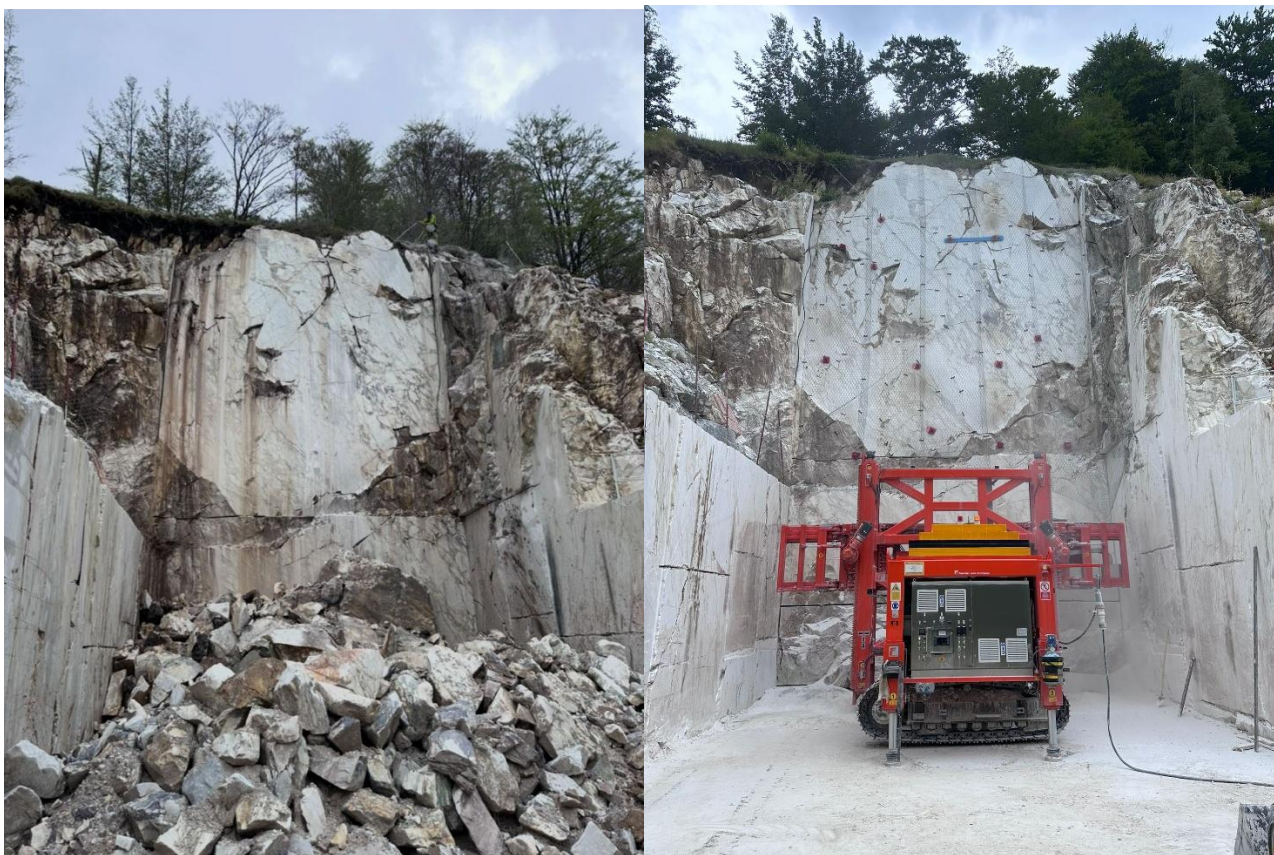
*Foto 1/2 – esempio di abbattimento “controllato” con tecniche estrattive: prima (1) e dopo (2) l'intervento di taglio*

Evidentemente, a valle di una prima bonifica API.AN. mirata a mettere in sicurezza le criticità principali, sarà nel caso possibile permettere agli operatori di cava la realizzazione di una serie di tagli “a scendere” per l'eliminazione delle masse instabili (*vedi esempio, foto 1-2*).

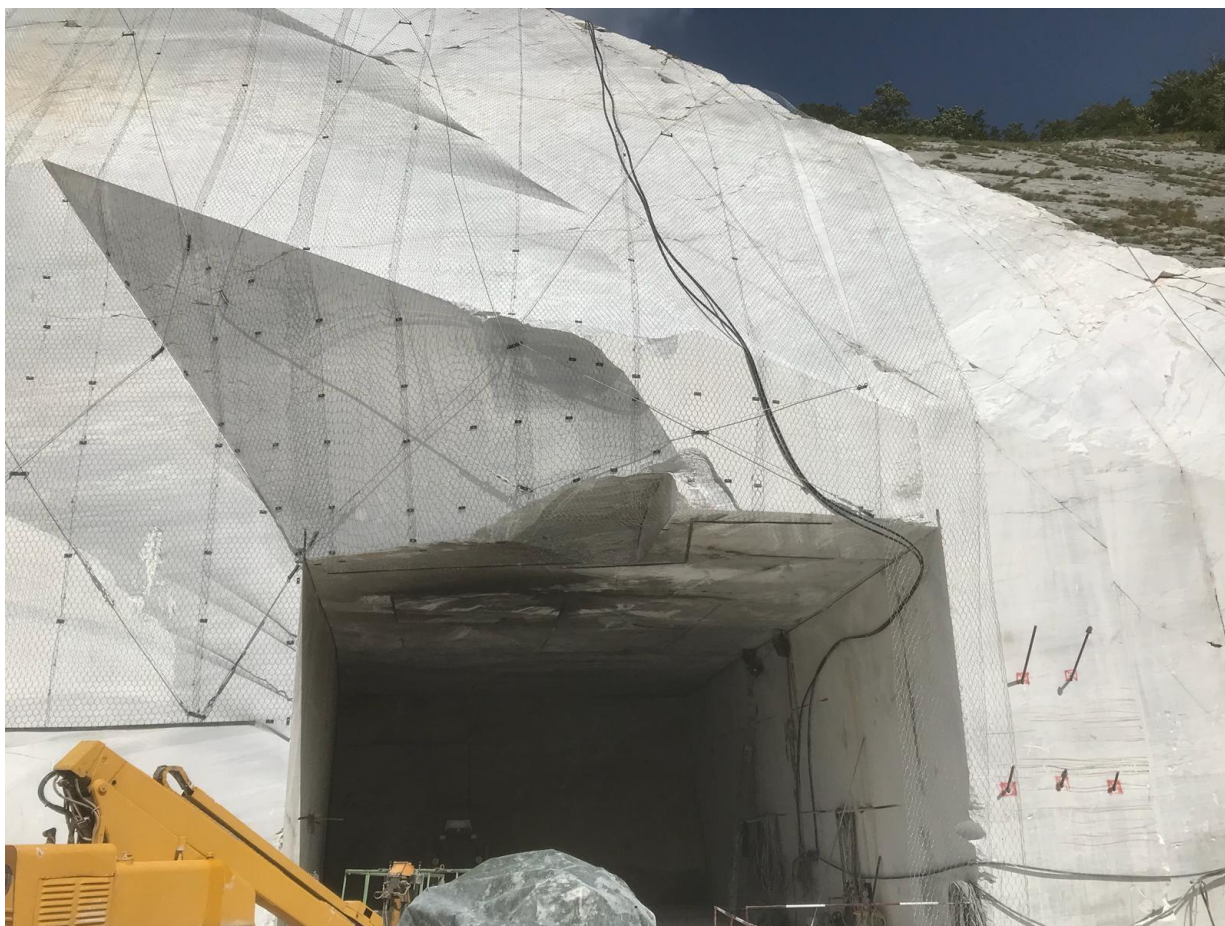
*Foto 3 – esempio di installazione reti e chiodi post-bonifica del versante*

In altri casi, sarà invece valutato il consolidamento delle masse rocciose residue con chiodi, tiranti e reti installati secondo le migliori tecniche applicative (*vedi esempio, foto 3*).

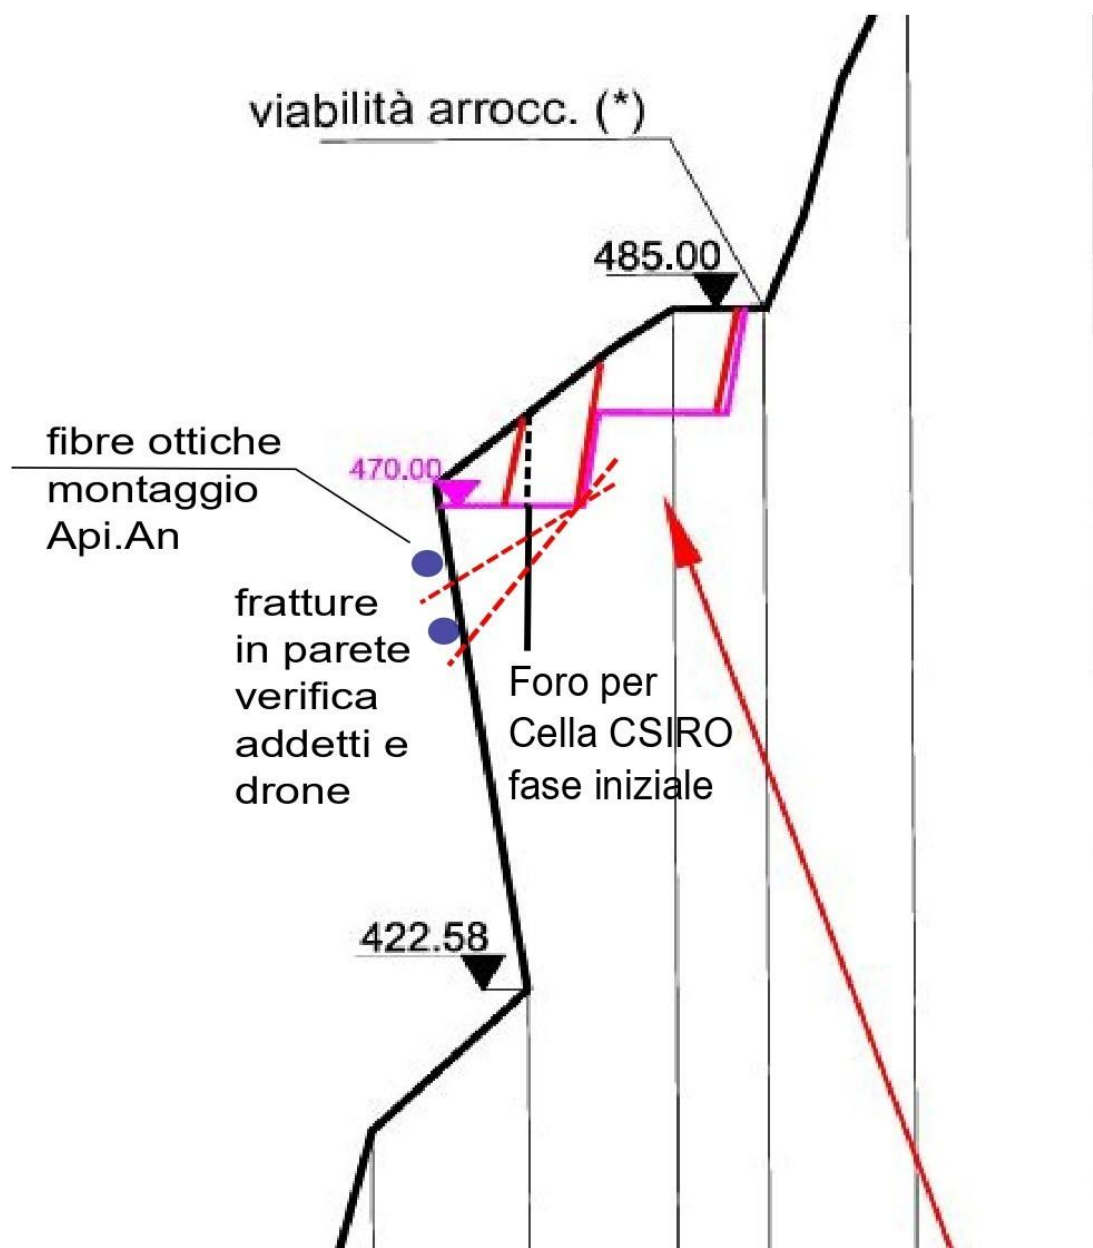
*Fig. 9 – Schema di allestimento dei monitoraggi previsti da progetto 2023*

la fig. 9 vuole rappresentare schematicamente la proposta progettuale, ovvero l'installazione dei sistemi di monitoraggio sopra descritti, preventivamente all'inizio delle operazioni.

La funzione delle Celle CSIRO, associate a sistemi di allertamento in caso di spostamenti critici dell'ammasso sommitale o di eventi sismici, costituirà una vera e propria "sorveglianza" alle maestranze durante le operazioni di coltivazione e contestuale ripristino degli ambienti alla base della parete, consentendo l'effettuazione del corretto Piano di Evacuazione o di Allerta.

Medesima funzione svolgeranno le fibre ottiche apposte sotto il ciglio aggettante della parete (incisa dal gradone inferiore di progetto).

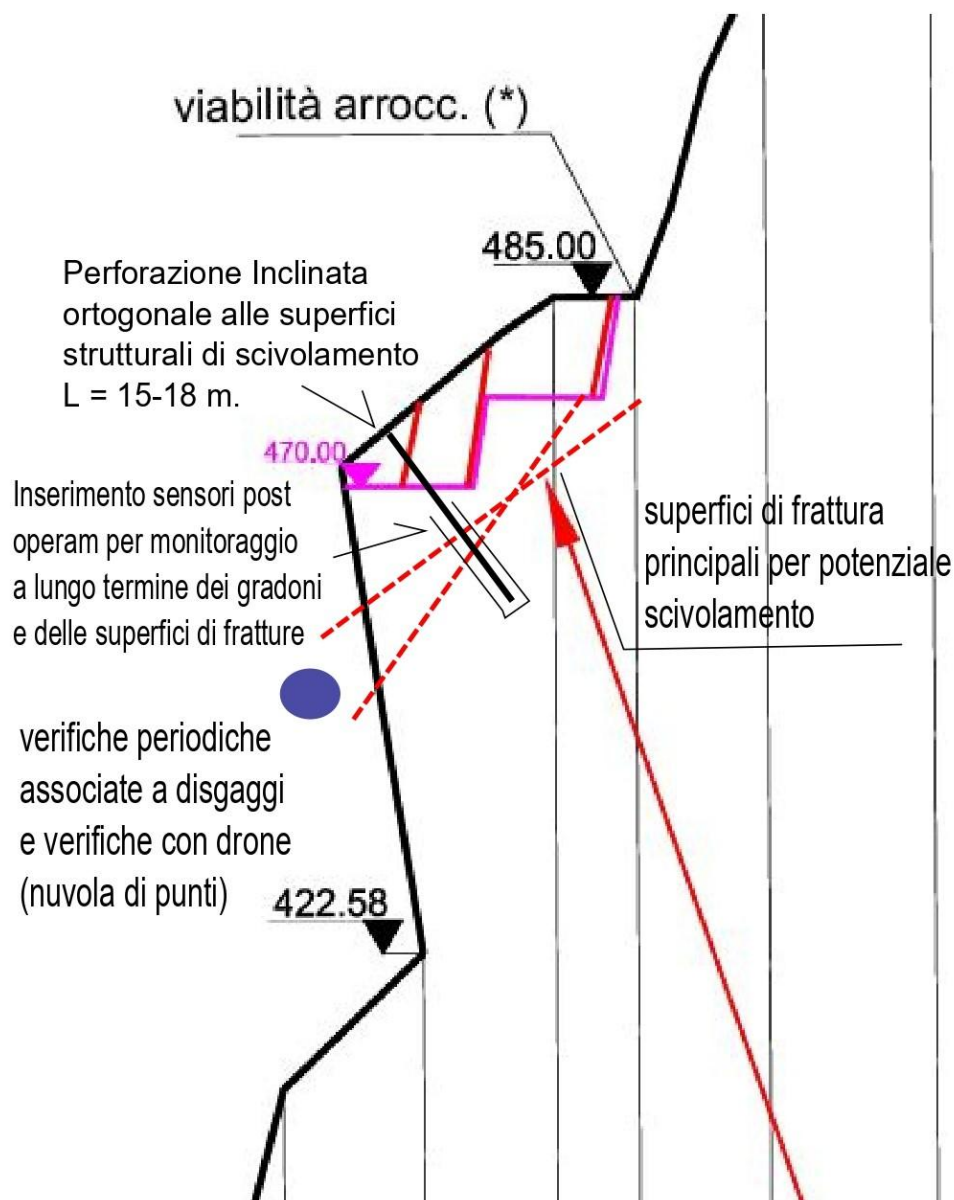
Fig. 10 – Schema di allestimento dei monitoraggi previsti nelle presenti integrazioni

La Fig. 10 illustra schematicamente questo aggiornamento del piano di monitoraggio e sostituisce la proposta precedente in Fig. 9.

- Si eliminerà l'installazione delle fibre ottiche, in quanto l'esperienza sul campo negli ultimi anni ha rivelato in realtà la loro scarsa efficacia, con frequenti interruzioni nella loro funzionalità ed eccessiva richiesta di presidio e manutenzione
- Si prediligerà, in luogo delle celle CSIRO, l'installazione di un più funzionale sistema di estensimetri per il monitoraggio degli spostamenti dell'ammasso roccioso (biassiali o triassiali, Fig. 10) installati perpendicolarmente alle fratture più significative dal punto di vista degli spostamenti "critici".
