Società Menegoni Srl

Con la presente il sottoscritto Andrea Domenico Ferdinando Menegoni, in qualità di legale rappresentante della Società Menegoni Srl, deposita precisazioni pertinenti la Conferenza dei servizi cava Teso 2 e cava Zebrino 2-3.

Cava Zebrino 2-3, documentazione integrativa volontaria, febbraio 2023, Società Marmi Minucciano Srl_Procedimento PAUR

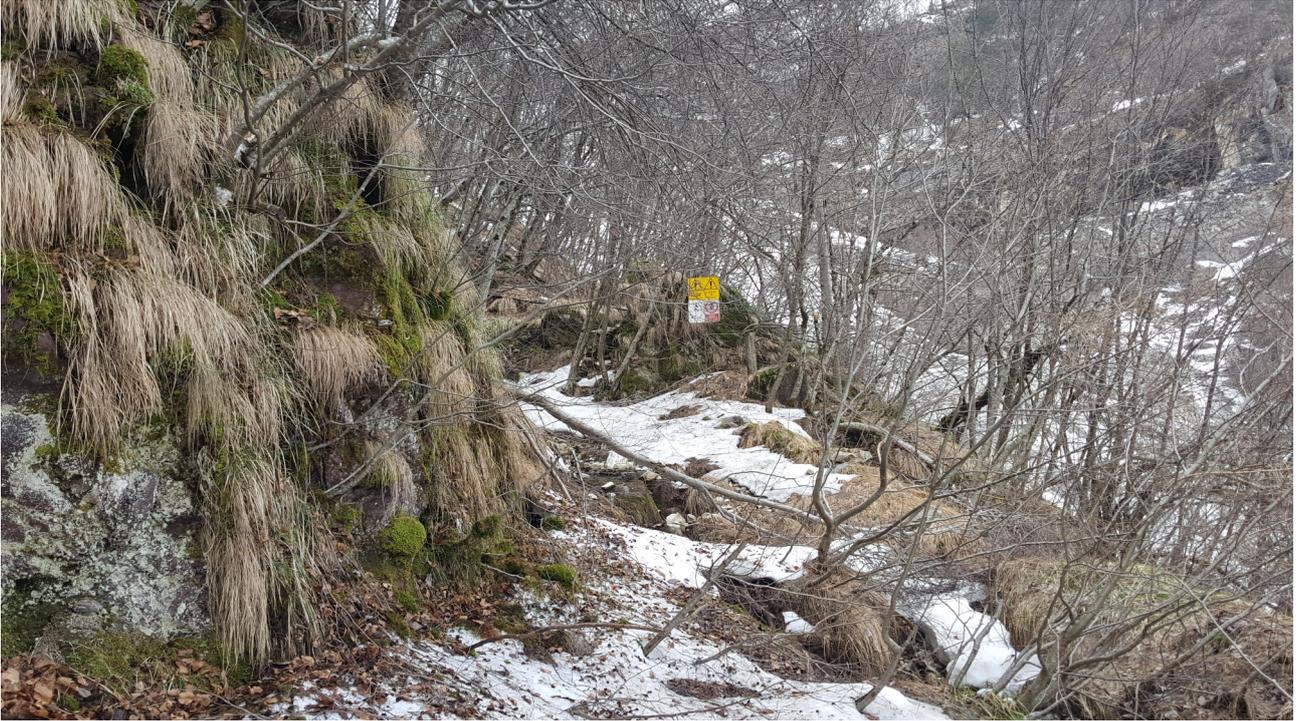
- fotografia 1) stato dei luoghi galleria Montecatini - ex piano inclinato – area imbocco galleria 19 febbraio 2021

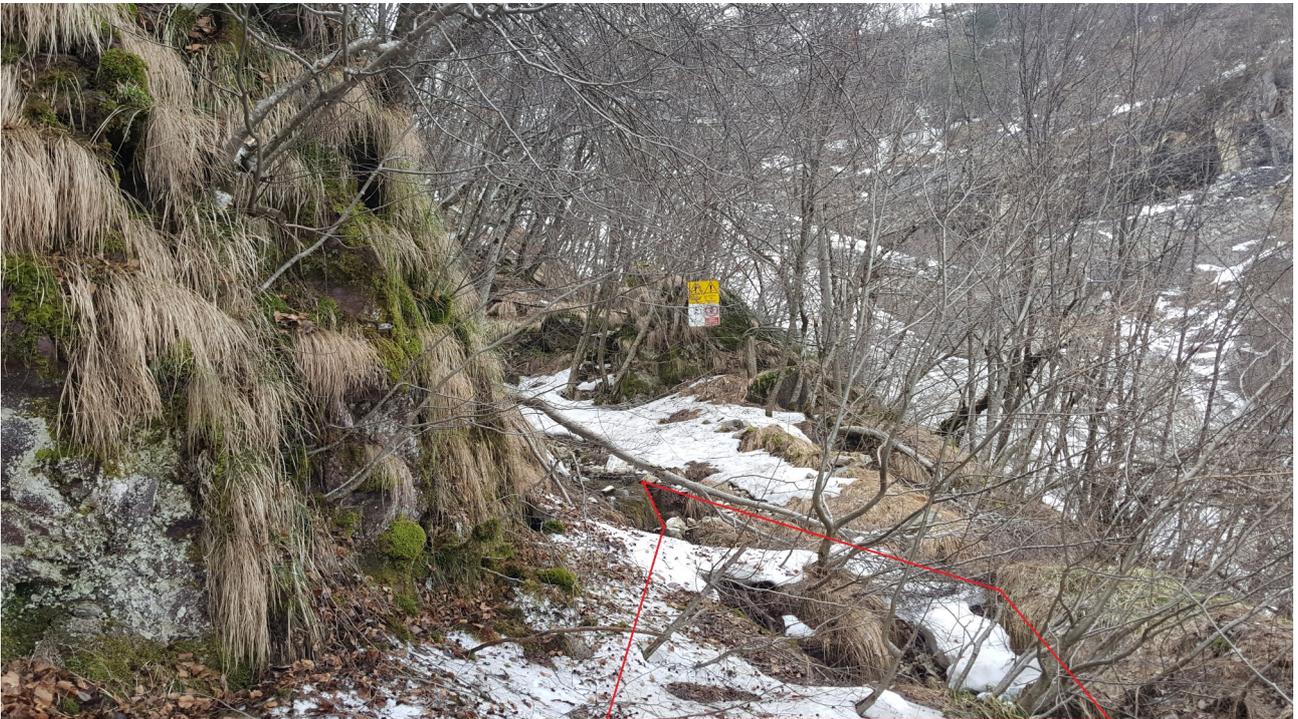
- fotografia 1bis) stato dei luoghi galleria Montecatini - ex piano inclinato – area imbocco galleria 19 febbraio 2021_ **area “varata” distrutta [perimetro rosso]**

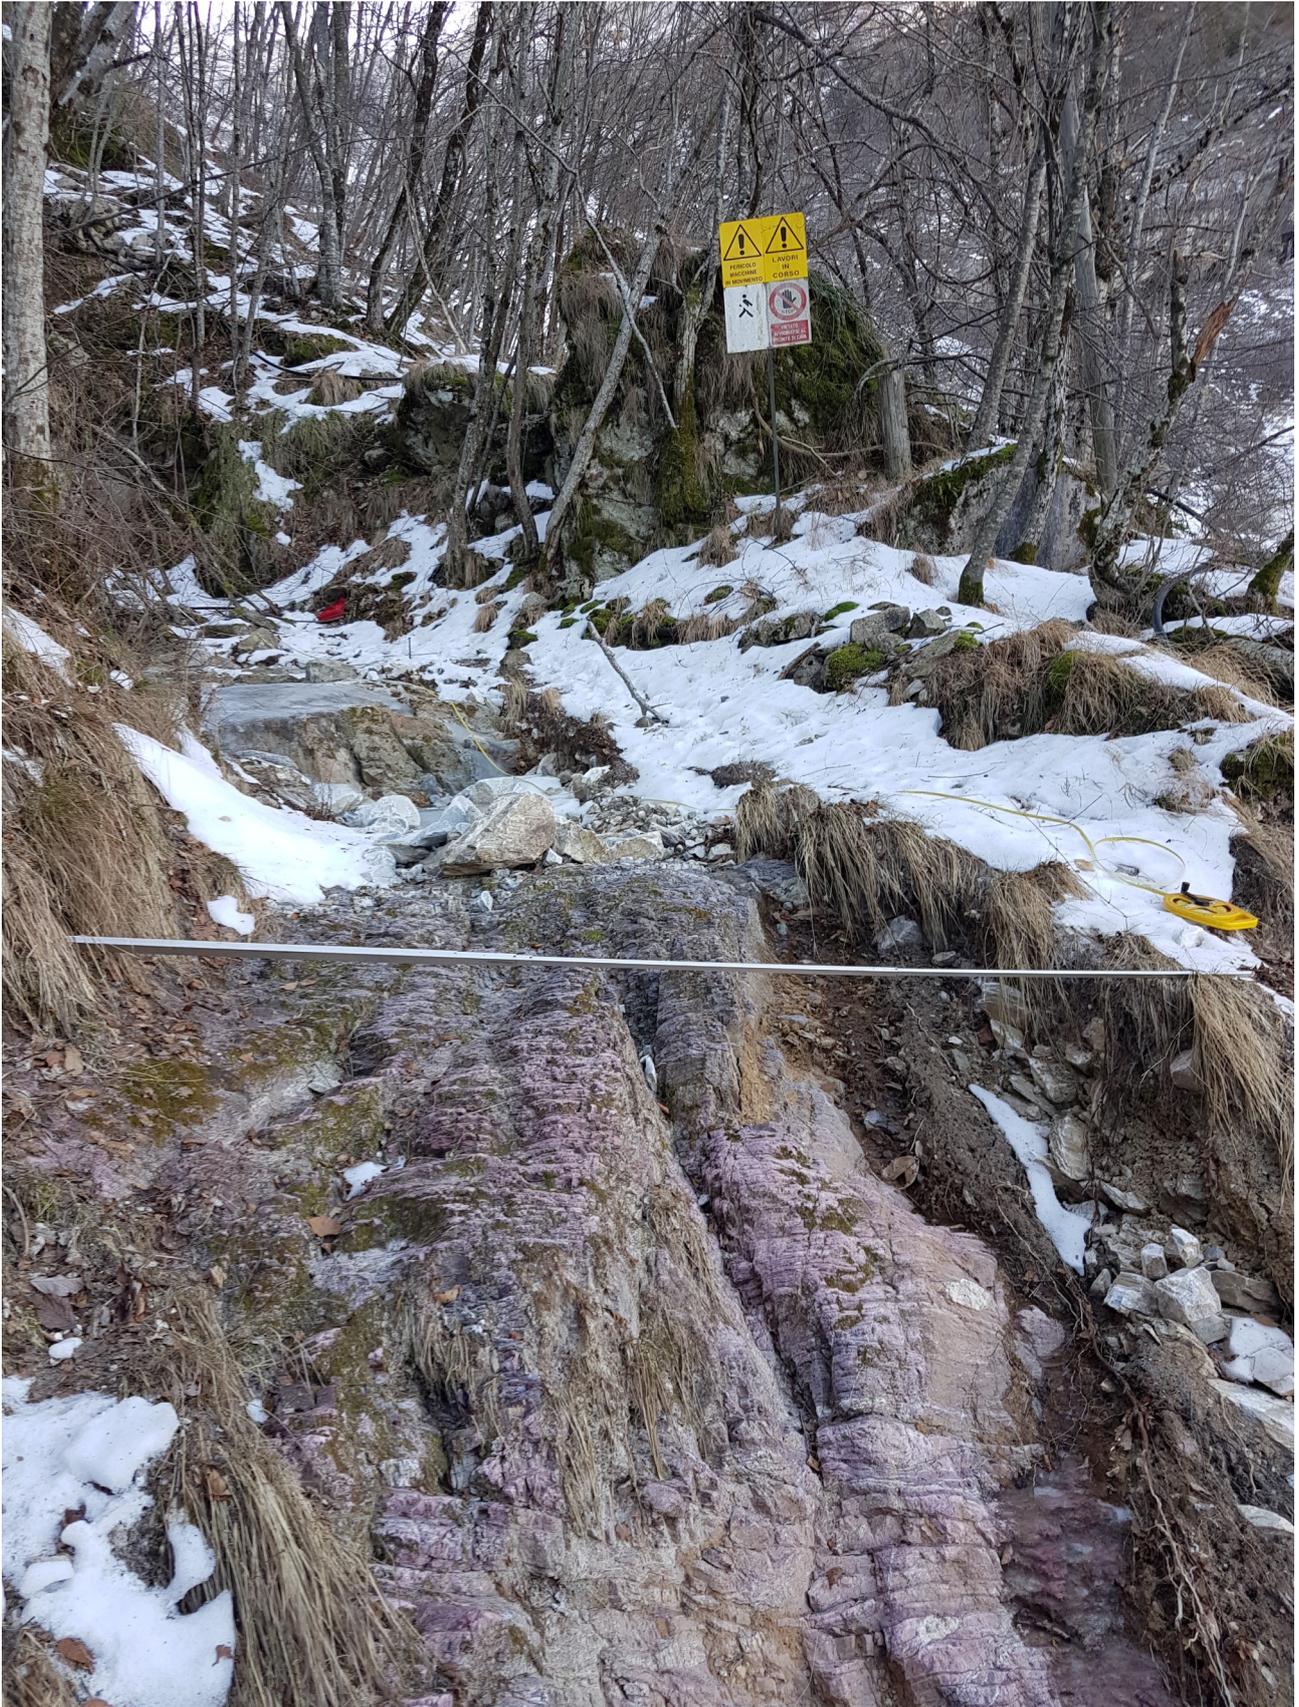
- fotografia 2) stato dei luoghi galleria Montecatini - ex piano inclinato – area imbocco galleria 10 febbraio 2023

La scrivente precisa e ribadisce che **la galleria marmifera Montecatini ha, purtroppo, assunto funzione di canale scolmatore del Rio Ventagio rendendo inagibile, a causa della furia delle acque, l’ingresso a valle della galleria del piano inclinato meccanizzato [QC5.1.AB.P11], distruggendo parte del percorso esterno del vecchio piano inclinato** e pertanto permangono all’interno dell’area di cava Zebrino 2-3 i vincoli idraulici imposti nel PABE Acquabianca che assegnano una fascia di rispetto a tutela del reticolo idraulico pari a 10 metri su ogni lato.

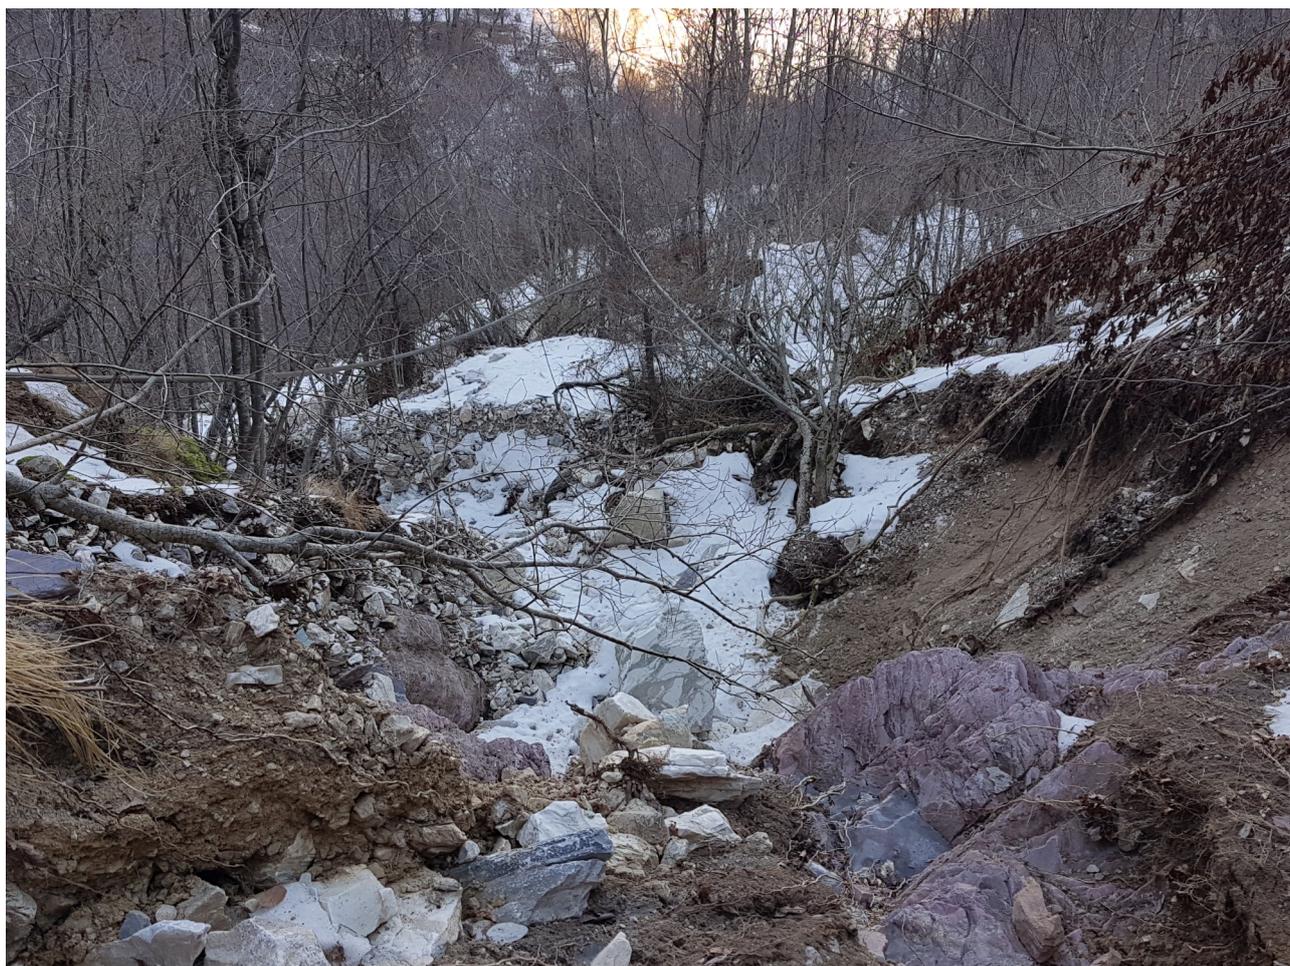
- fotografia 3) stato dei luoghi galleria Montecatini - ex piano inclinato – area versante di valle galleria 10 febbraio 2023
